**Basistilsyn på landbrugsejendomme****Oplysninger**

| <b>Adresse</b> | Framlev Korsvej 32 | 8462 | Harlev J. |

## Affaldstilsyn på landbrugsejendom

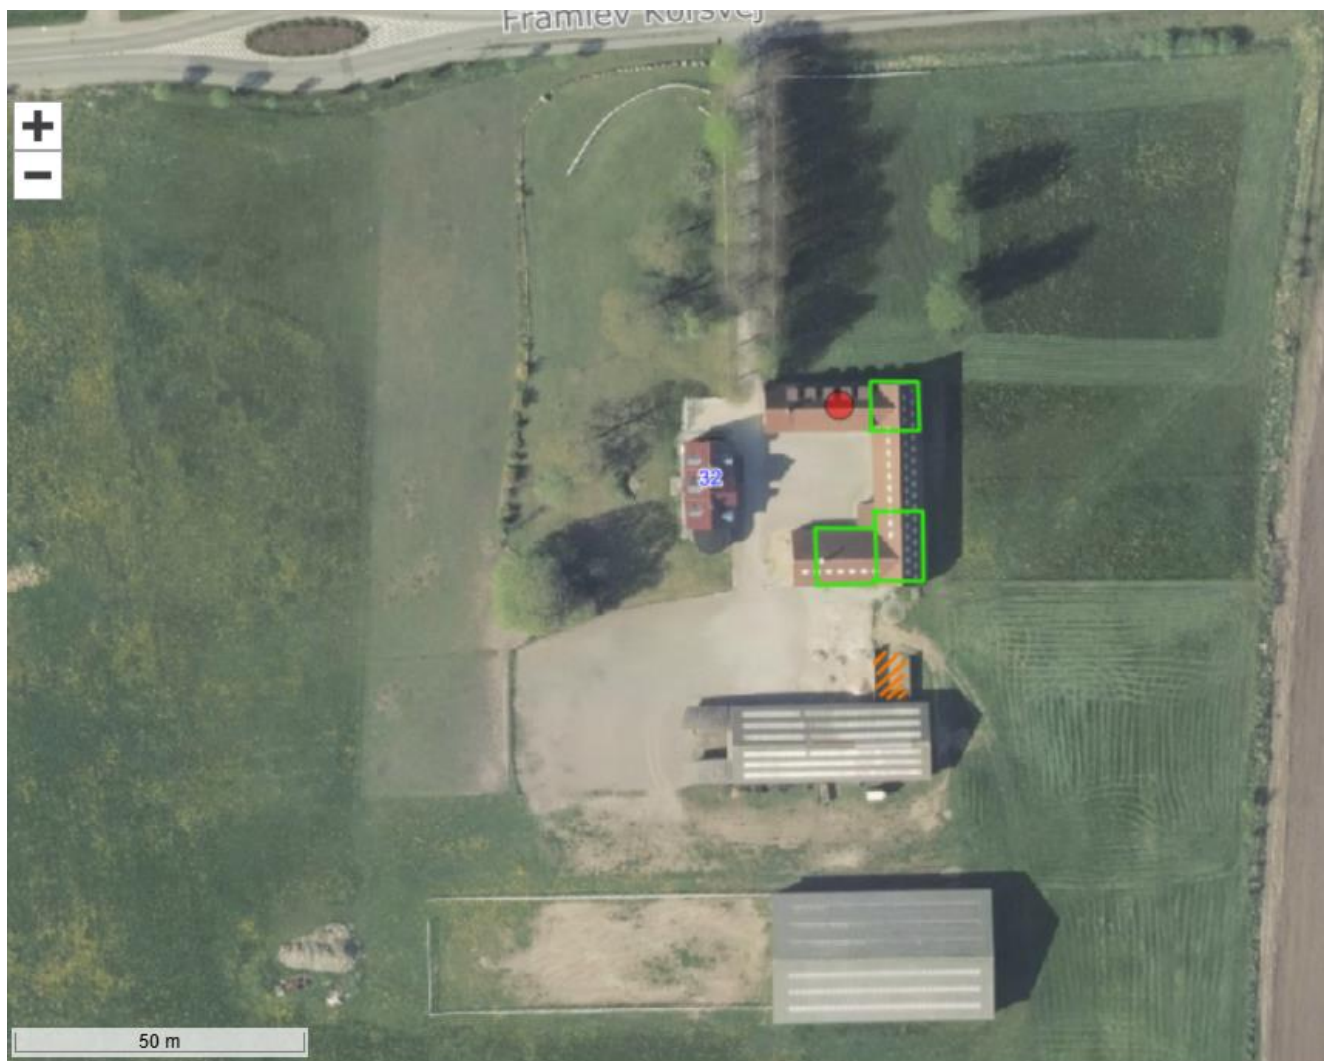
**Oversigtskort:**

18-20 hestebokse placeret indenfor tre staldafsnit, som har omtrentlig placering som vist med grøn streg.  
 Møddingsplads vist med orange streg.  
 Ridebane uden belysning samt ridehal ses fornedet.

| Produktionsarealer | |
|---|---|
| Bemærkninger, produktionsareal | 18-20 hestebokse placeret i tre staldafsnit med omtrentlig placering som vist på oversigtskort herunder. |
