### Miljøtilsyn på hestehold, Kirkebakke Allé 13, 2625 Vallensbæk

Vallensbæk Kommune gennemførte 27. november 2023 miljøtilsyn på Kirkebakke Allé 13, 2625 Vallensbæk Strand.

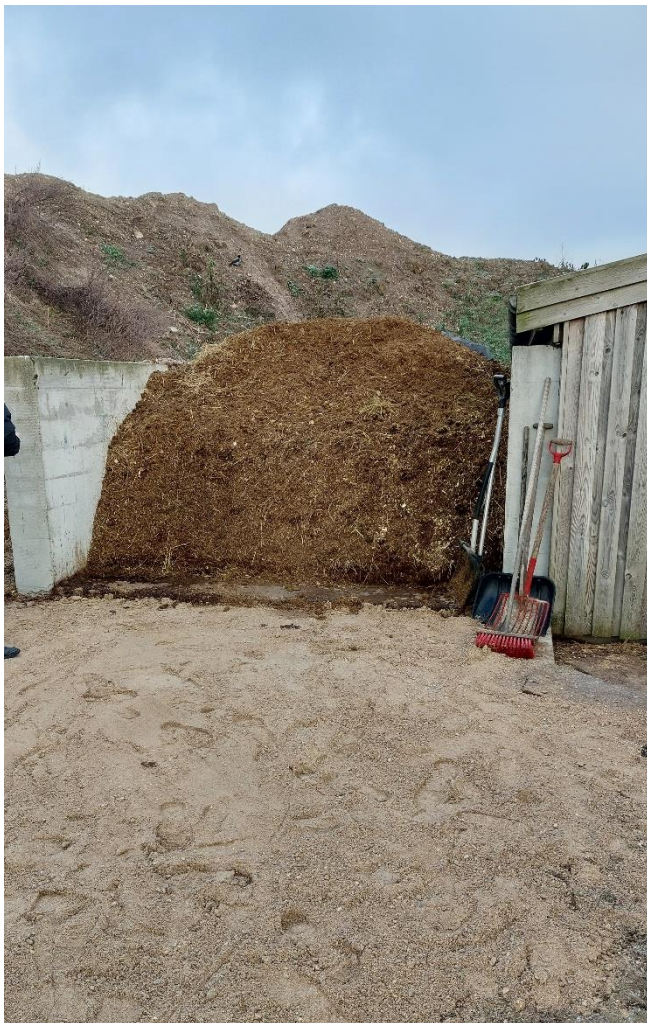
*Møddingpladsen fremstod til tilsynet som lettere overfyldt og uden overdækning. Arealet foran møddingpladsen fremstod som nyligt opfyldt med grus, så eventuelt læk af møddingsaft kunne derfor ikke observeres ved tilsynet.*

For at overholde bek. nr. 2243 af 29. november 2021 §15, stk. 1, **indskærpes** det at møddingen skal overdækkes med et tætsluttende og vandtæt materiale straks efter udlægning.

**Begge disse forhold bedes blive bragt i orden hurtigst muligt, dog senest d. 15. januar 2024.**

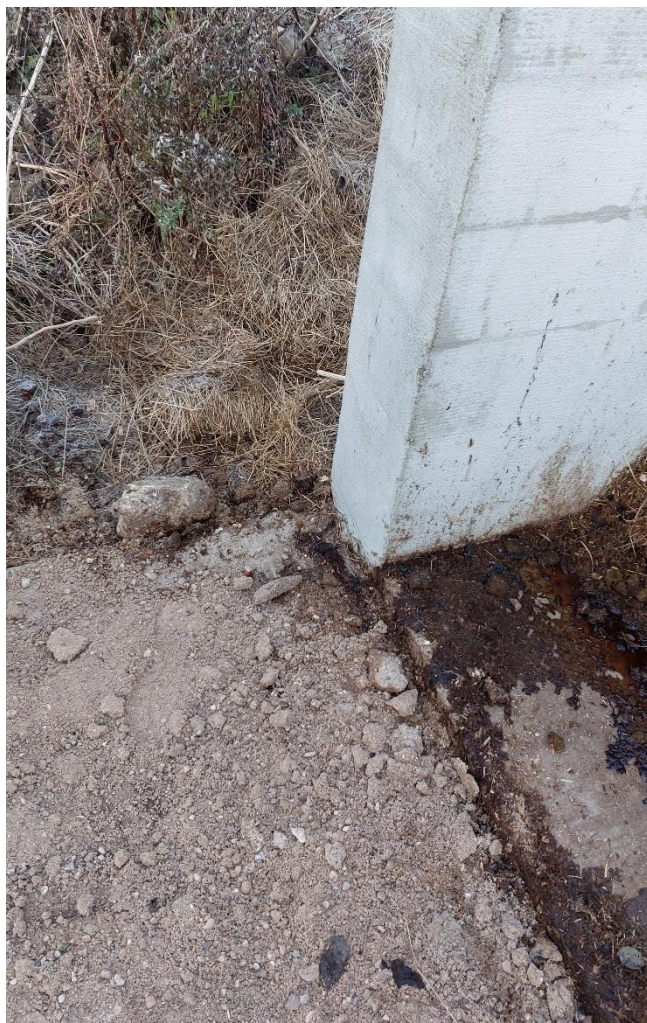
*På trods af fald bagud på møddingpladsen, ligner det ved tilsynet, at møddingsaft kan løbe ud til omgivende arealer ved forkant af pladsen.*

For at overholde bek. nr. 2243 af 29. november 2021 §13, stk. 1, **indskærpes** det at der skal laves foranstaltninger, således at overfladevand fra omliggende arealer og tage ikke kan løbe ind på møddingarealet.

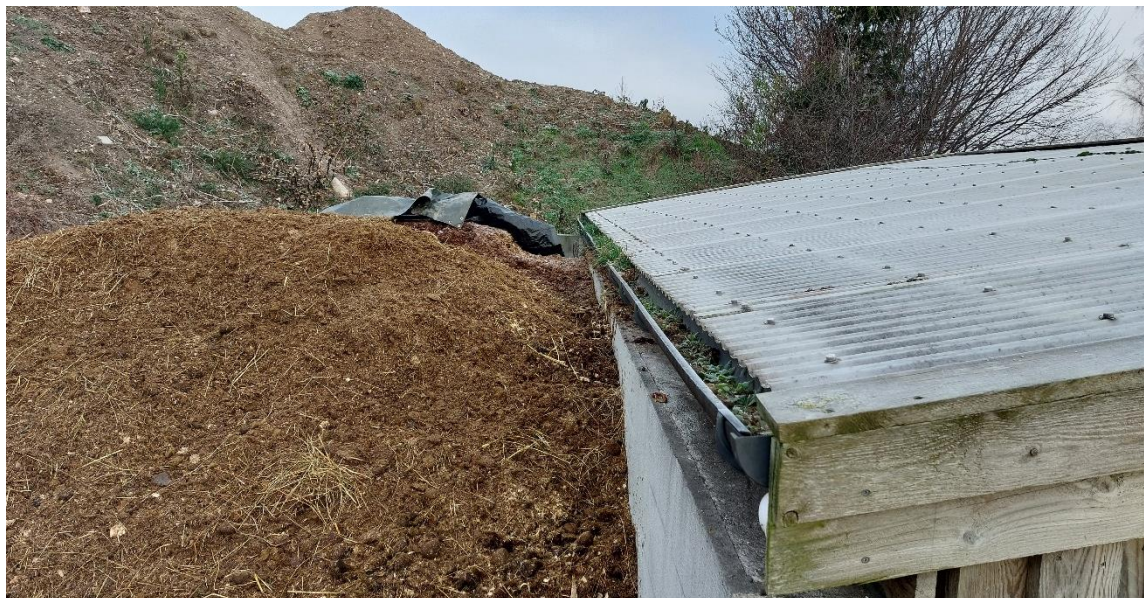
*Wrapphø og halmballer opbevares under halvtæg med fald direkte mod møddingpladsen. Det må antages at vand, i strid med §13, stk. 1 i bek. nr. 2243 af 29. november 2021, vil kunne spilde over tagrenden ved kraftige regnhændelser. Tagrenden var ved tilsynet ikke rensat op, hvilket også nedsætter afledningskapaciteten og øger risikoen for spild til møddingpladsen.*

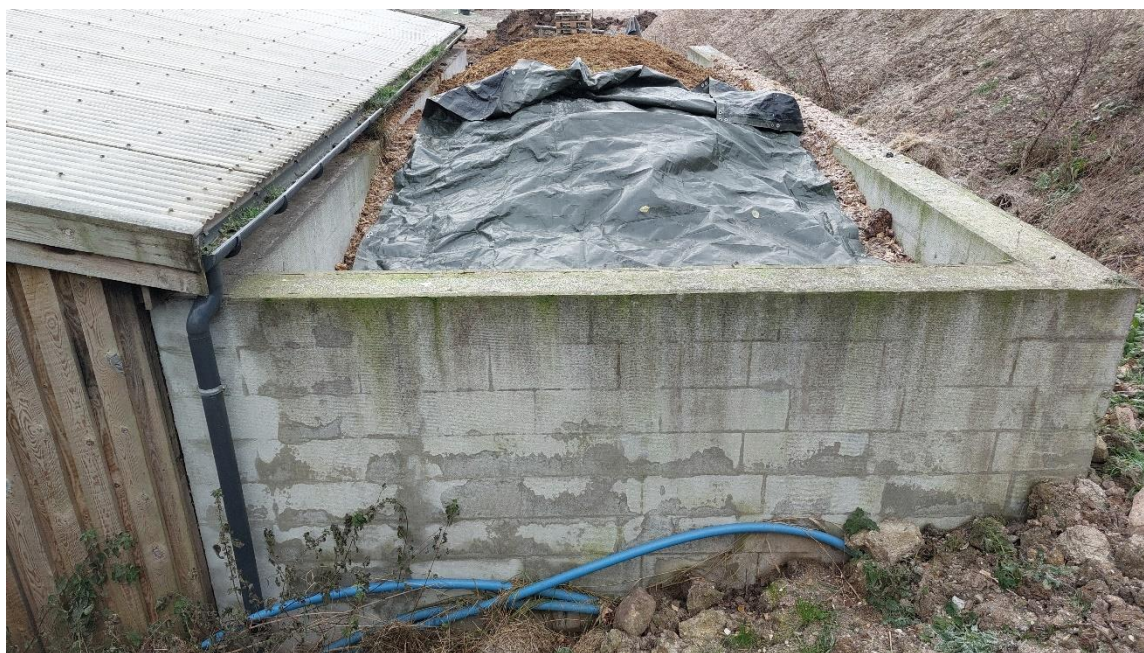
*Der blev til tilsynet oplyst, at møddingpladsen skulle tømmes senere samme dag og at den overdækkede presenning derfor var trukket fra. Dog viser luftfotos at presenning sjældent eller aldrig er spændt op over møddingpladsen. Den presenning som kan ses på fotografiet, ser heller ikke ud til at kunne opfylde formålet med at holde vand ude af møddingen, selv hvis den var helt spændt ud.*
