## Tilsynsrapport til offentliggørelse

Virksomheder  
J.nr. MST-1272-00890  
Ref. JOERN  
Dato: 30. oktober 2018

Virksomhedens navn	Svanemølleværket
Virksomhedens adresse	Lautrupsgade 1, 2100 København Ø
CVR nummer	27 44 64 69
Virksomhedstype	1.1b: Forbrænding af brændsel i anlæg med en samlet nominel indfyret termisk effekt på 50 MW eller derover, hvor brændslet er andet end kul og/eller orimulsion
Tidspunkt for tilsynet	17. oktober 2018
Baggrunden for tilsynet	Basistilsyn
Varsling af tilsynet	26. juni 2018
Deltagere fra virksomheden	Ulrik Jensen, Kasper Justesen og Jens Philip Møller
Tilsynet udført af	Jørn L. Hansen
Tilsynet omfattede	Alle relevante miljøforhold

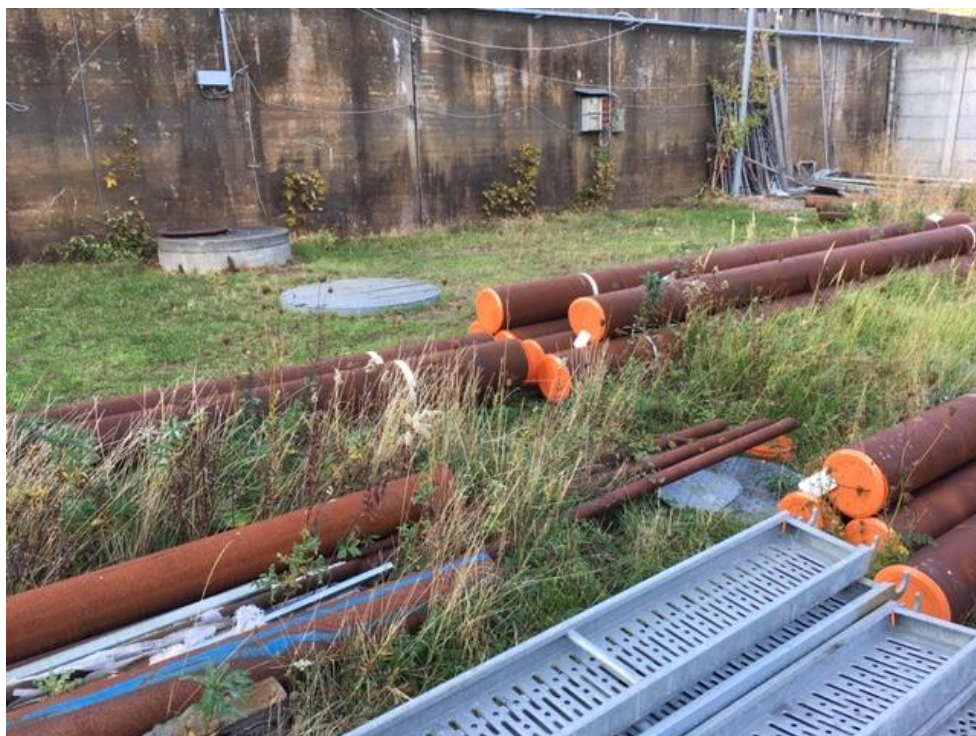
Overfladevand fra den befæstede del af den gamle kulplads og parkeringspladserne nord for blokbygningerne m.m. ledes til kølevandsafgangskanalen via sandfang og olieudskiller (se bilag 1). Olieudskilleren er forsynet med alarm for højt olieniveau og lav vandstand. Sandfang og olieudskiller kontrolleres en gang om året. I den forbindelse opsuges først vand og sand fra de to anlæg, hvorefter der kontrolleres for synlige fejl samt foretages funktionstest af oliedetektor (skal give alarm i fri luft). Endvidere udføres regelmæssig tæthedsprøvning af olieudskiller og sandfang. Seneste tæthedsprøvning er udført i oktober 2018 og omfattede kun olieudskilleren. Olieudskilleren blev konstateret at være tæt, men skot ved tilløbet til olieudskilleren og højvandslukket efter olieudskilleren blev konstateret at være defekt.

**Bilag 1: Sandfang og olieudskiller (øverst til venstre) tilsluttet befæstet område på den gamle kulplads og parkeringspladser m.m.**

Tilsynet gav anledning til opfølgning med hensyn til tæthedsprøvning af sandfang, om alarmer i olieudskillere og reparation af utæt olieudskiller ved HT-kabine.

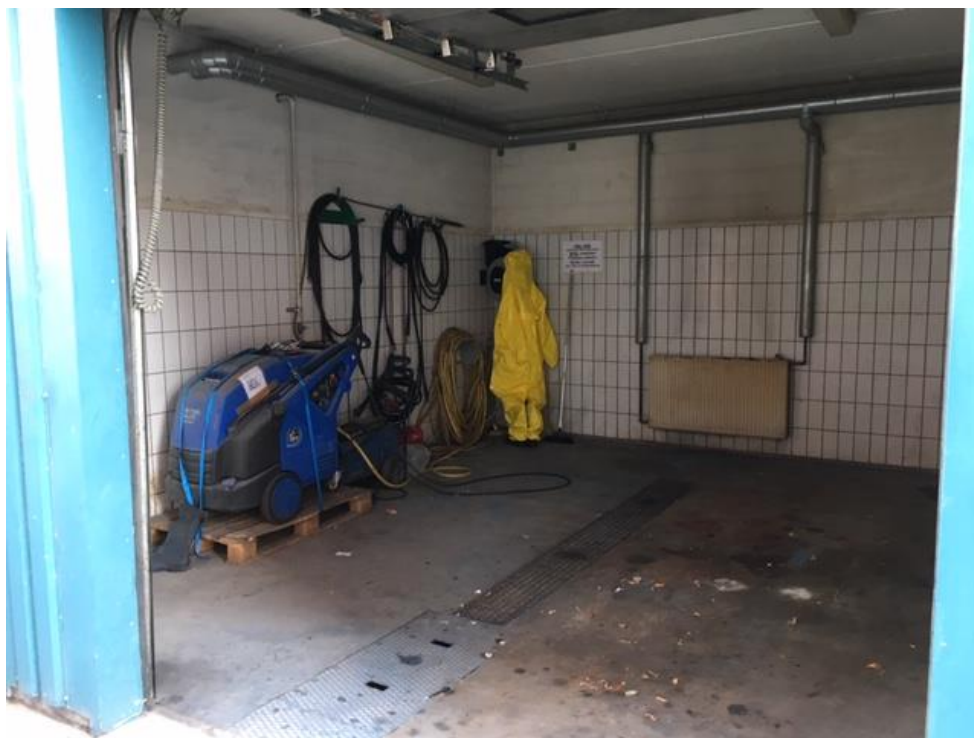
Der er foruden den ovenfor omtalte olieudskiller endnu en idriftværende olieudskiller på Svanemølleværket. Denne er tilsluttet afløbet fra et rensrum (HT-kabine, se bilag 2) i lagerbygningen, hvor større komponenter renses ved højtryksspuling. Ved tilsynet blev det dog konstateret, at rummet tilsyneladende ikke har været i brug i længere tid. Der er i oktober 2018 foretaget tæthedsstest af olieudskilleren, som blev konstateret at være utæt. Ved

den forudgående tæthedsprøvning i april 2015 var olieudskilleren tæt. Afløb fra olieudskiller er ført til det offentlige spildevandssystem via pumpebrønd placeret ved de sydlige parkeringspladser.

**Bilag 2: Renserum med rist, hvor spildevand fra højtryksspuling af større komponenter m.m. ledes til sandfang og olieudskiller uden for bygningen**

Ørsted har efter tilsynet oplyst, at HT-kabinen vil blive nedlagt.

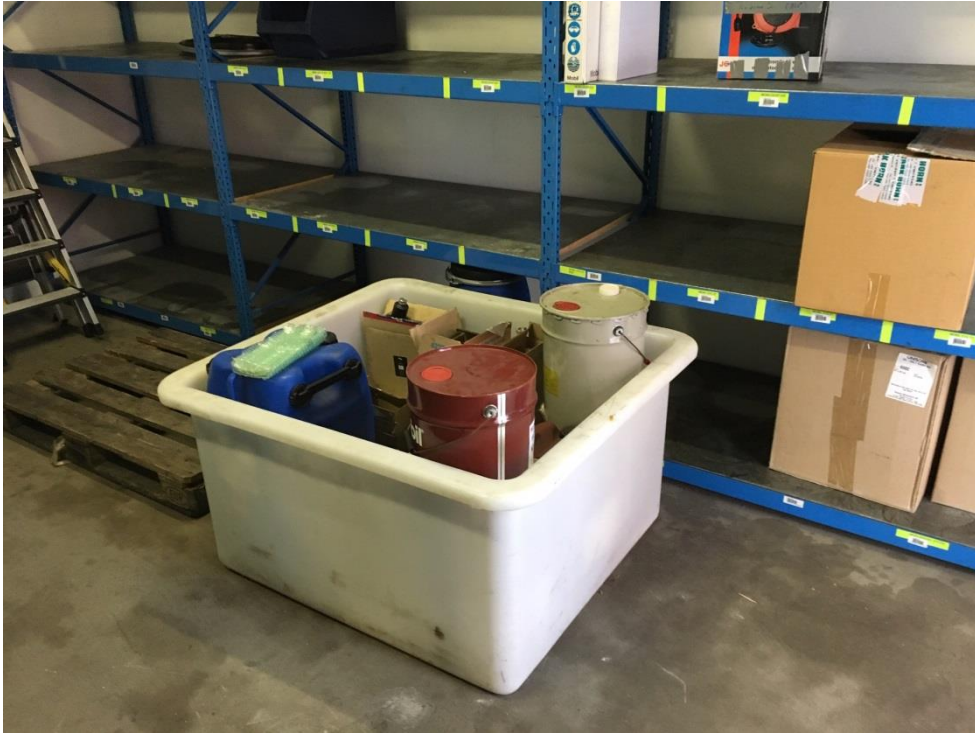
Der oplagres forskellige typer af påfyldningsolie, bl.a. hydraulikolie, i en lagerbygning nord for blokbygningen. Tønder og andre beholdere med olie opstilles over en spildbakke, der kan indeholde hele volumen af en beholder (se bilag 3). Der er en lille forhøjning ved døren, så et mindre spild kan tilbageholdes i rummet, som har betongulv og er uden afløb (se bilag 4).

**Bilag 3: Beholdere med olie i lagerbygning nord for blokbygningerne**

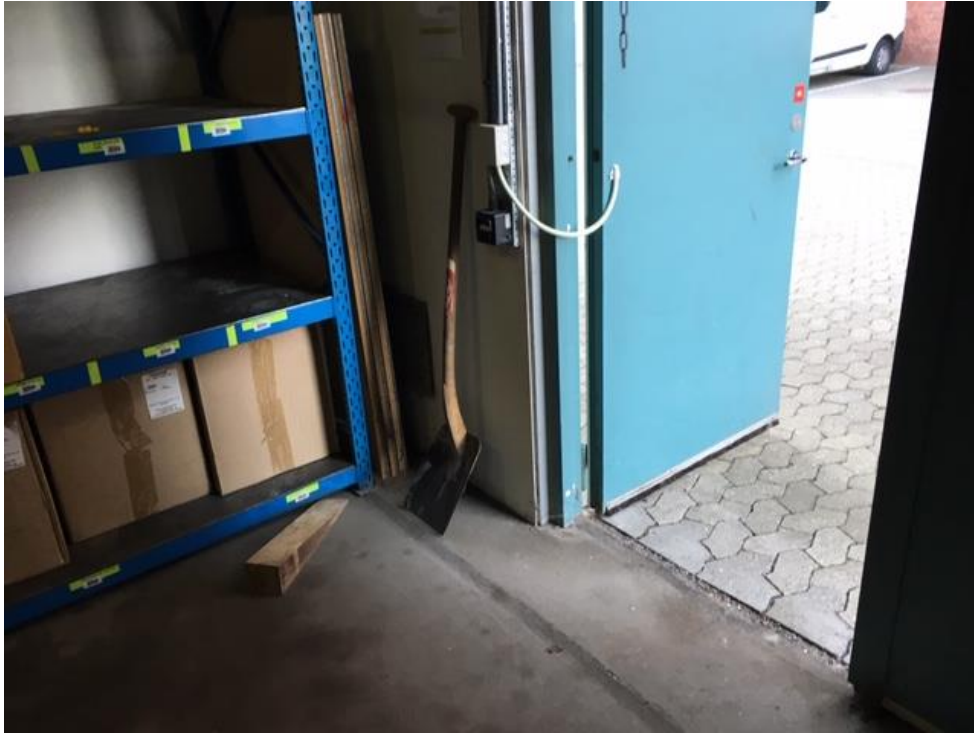
**Bilag 4: Mindre opkant ved dør i lagerrum, hvor der oplagres olie i diverse beholdere**

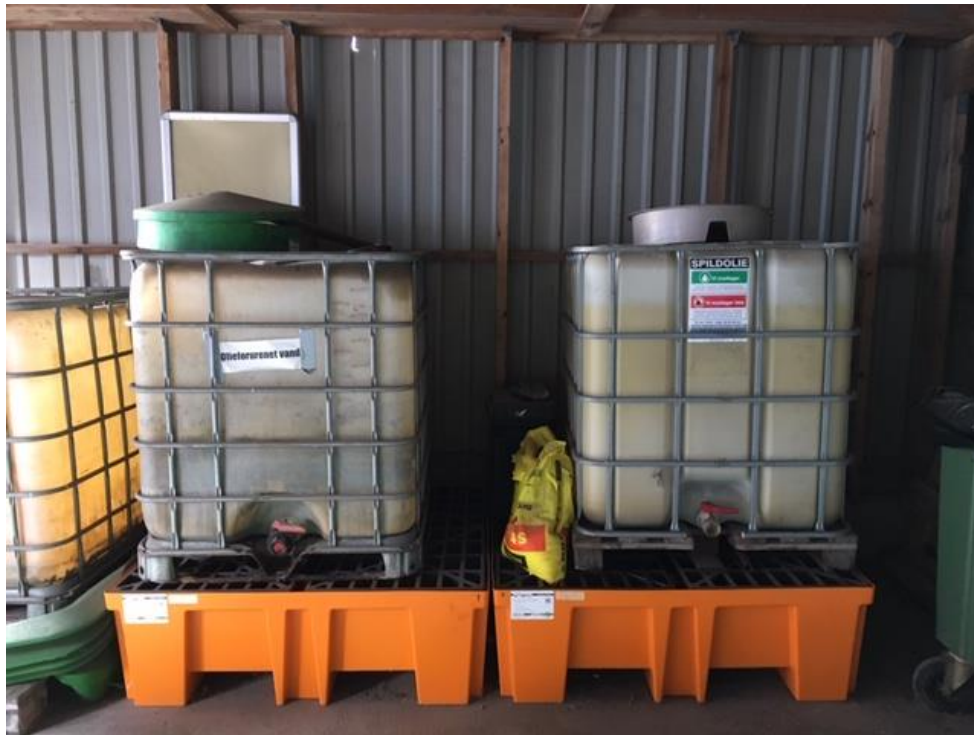
I bygningen på miljøpladsen var der oplagret to beholdere med spildolie placeret over spildbakker, som kan rumme indholdet af en beholder (se bilag 5). Bygningen er åben i én side mod syd, hvor der ved indgangen til bygningen er en tværgående rist, hvorunder der kan opsamles et eventuelt mindre spild i bygningen (se bilag 6).

## Bilag 5: Oplagring af spildolie i tønder på miljøpladsen

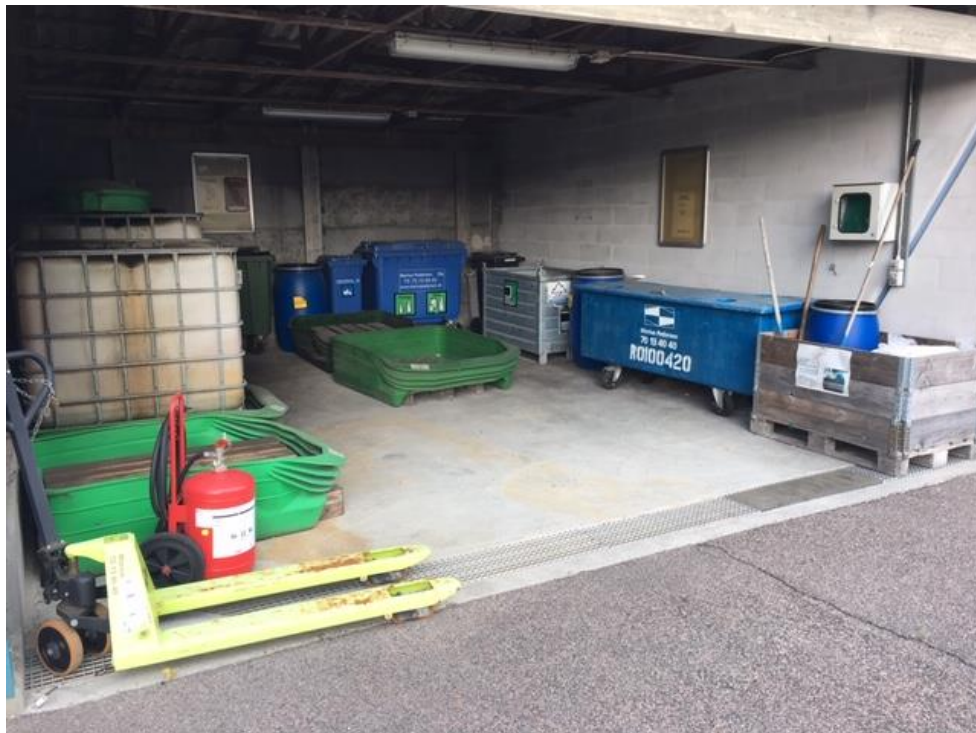
**Bilag 6: Tværgående rist ved indgangen til bygning på miljøpladsen**

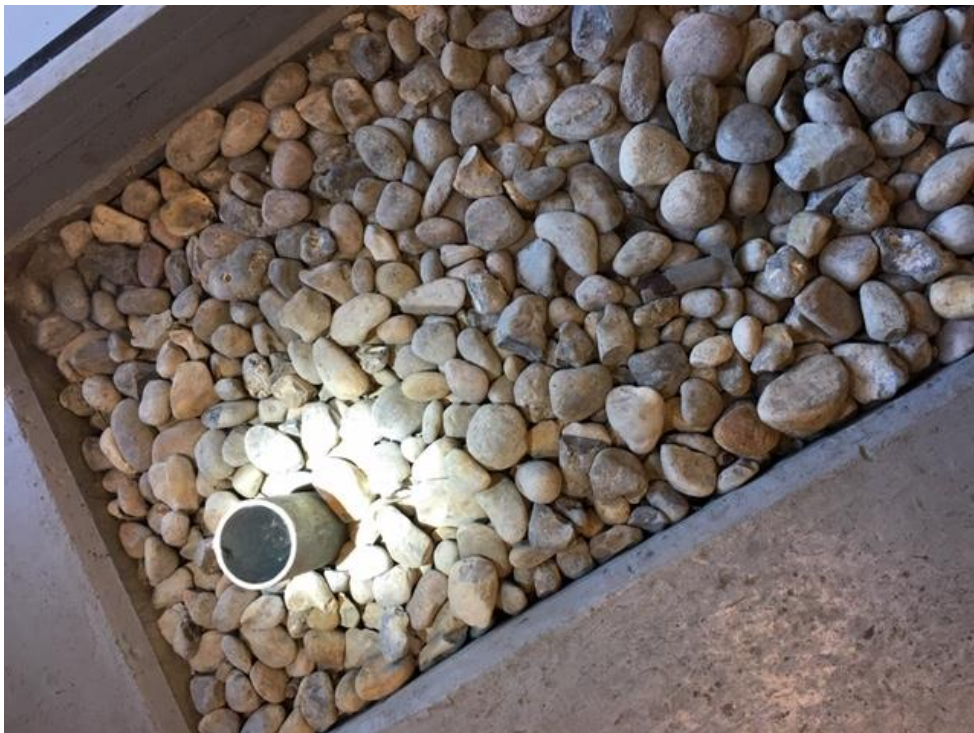
Der er fire oliiefyldte transformatorer på Svanemølleværket. Transformatorerne står indendørs i hver sit rum. Under alle transformatorer er der et betonopsamlingskar, som kan rumme oliemængden i den enkelte transformator. Øverst i betongruben er der et lag af singels anbragt på en rist (brandfælde). Der er ført et galvaniseret rør igennem singels laget (se bilag 7), således at man kan se, om der er olie i betongruben. Der er alarm for lavt olieniveau i ekspansionstanken hørende til transformatoren (se bilag 8). Der er endvidere en alarm for gasser i transformatoren, som også virker som alarm for lavt olieniveau i transformatoren. Indholdet af olie i transformatoren kan aflæses på en måler, som er synlig fra gallerierne (se bilag 9).

**Bilag 7: Galvaniseret rør, hvor igennem man kan se, om der er olie i opsamlingsgrube under transformator**

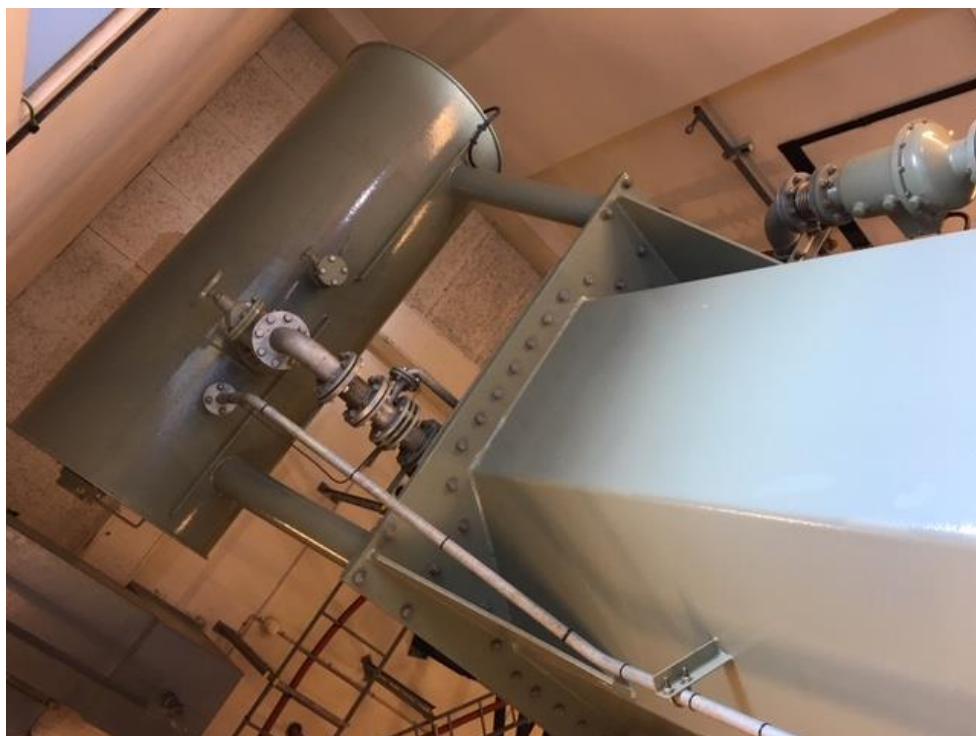
**Bilag 8: Ekspansionsbeholder til transformator med alarm  
(kabel i højre side)**

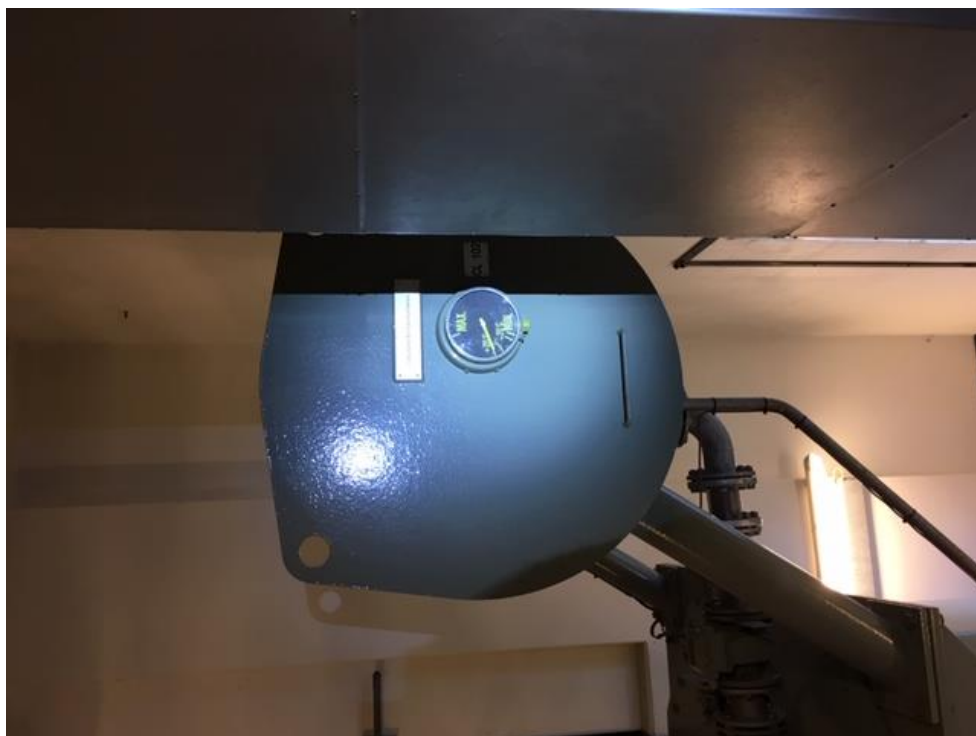
**Bilag 9: Måler til aflæsning af olieindhold i ekspansionstank til transformator**

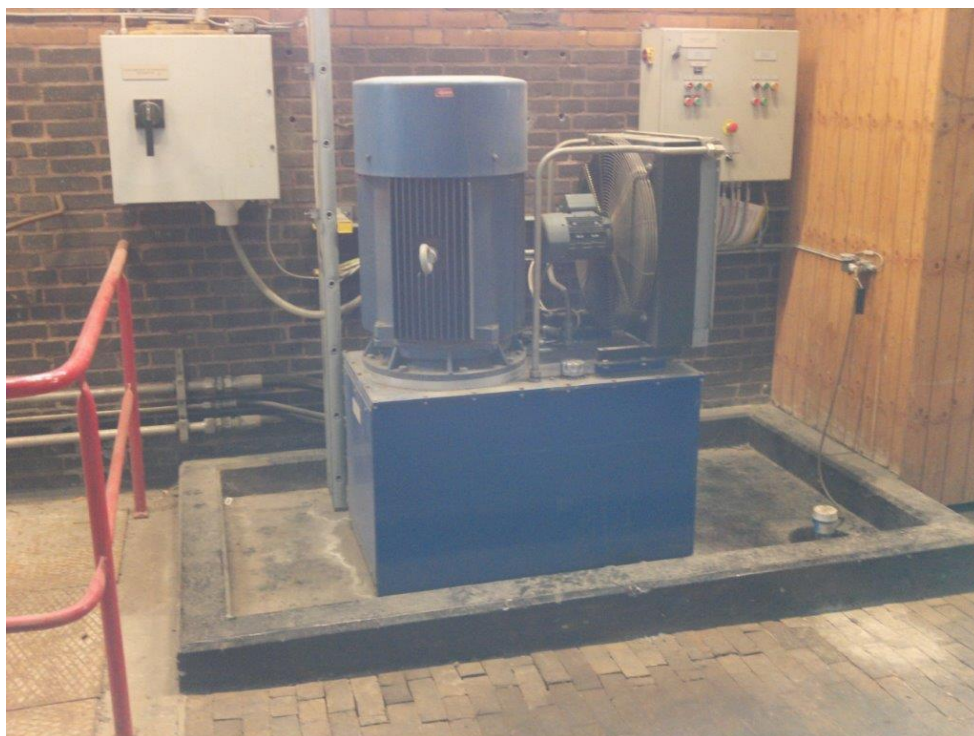
Kølevand indtages fra Kalkbrænderihavnen og cirkuleres under kedelbygningen ved hjælp af en neddykket pumpe, som drives af en hydraulisk motor. Kølevandet udledes til Svanemøllehavnen. Kraften til den hydrauliske motor leveres af en eldrevet pumpe, der leverer olie under tryk. Hydraulikolie og den eldrevne pumpe er placeret i kedelbygningens kælder. Olietanken står på et betongulv, hvor der er lavet en opkant omkring tanken, således at alt indholdet af olie i tanken og en del af rørstrækningen til den hydrauliske pumpe kan tilbageholdes. Inden for denne "betonramme" er nedfræset en fordybning, hvor der er placeret en oliealarm, som er ført til et bemandedt kontrolrum (se foto i bilag 10). Der er endvidere alarm for lavt olieniveau i tanken. Denne alarm er ligeledes ført til et bemandedt kontrolrum. Indholdet af olie i tanken kan aflæses lokalt på en måler.

Eventuelt udslip af olie fra det hydrauliske system uden for "betonrammen" (fx fra cirkulationspumpen) vil ske til kølevandkanalen, hvor der er et skot ved udløbet, hvor olie kan opsamles.

**Bilag 10: Hydraulikstation til cirkulationspumpe i kølevandskanalen (alarm til højre i nedfræset fordybning i betongulvet)**
