## Rapport for miljøtilsyn 2026 hos GÅRDEJER/UDLEJER BIRGER BÆCH PEDERSEN, Hovgårdsvej 31, 9310 Vodskov

### Overordnede oplysninger

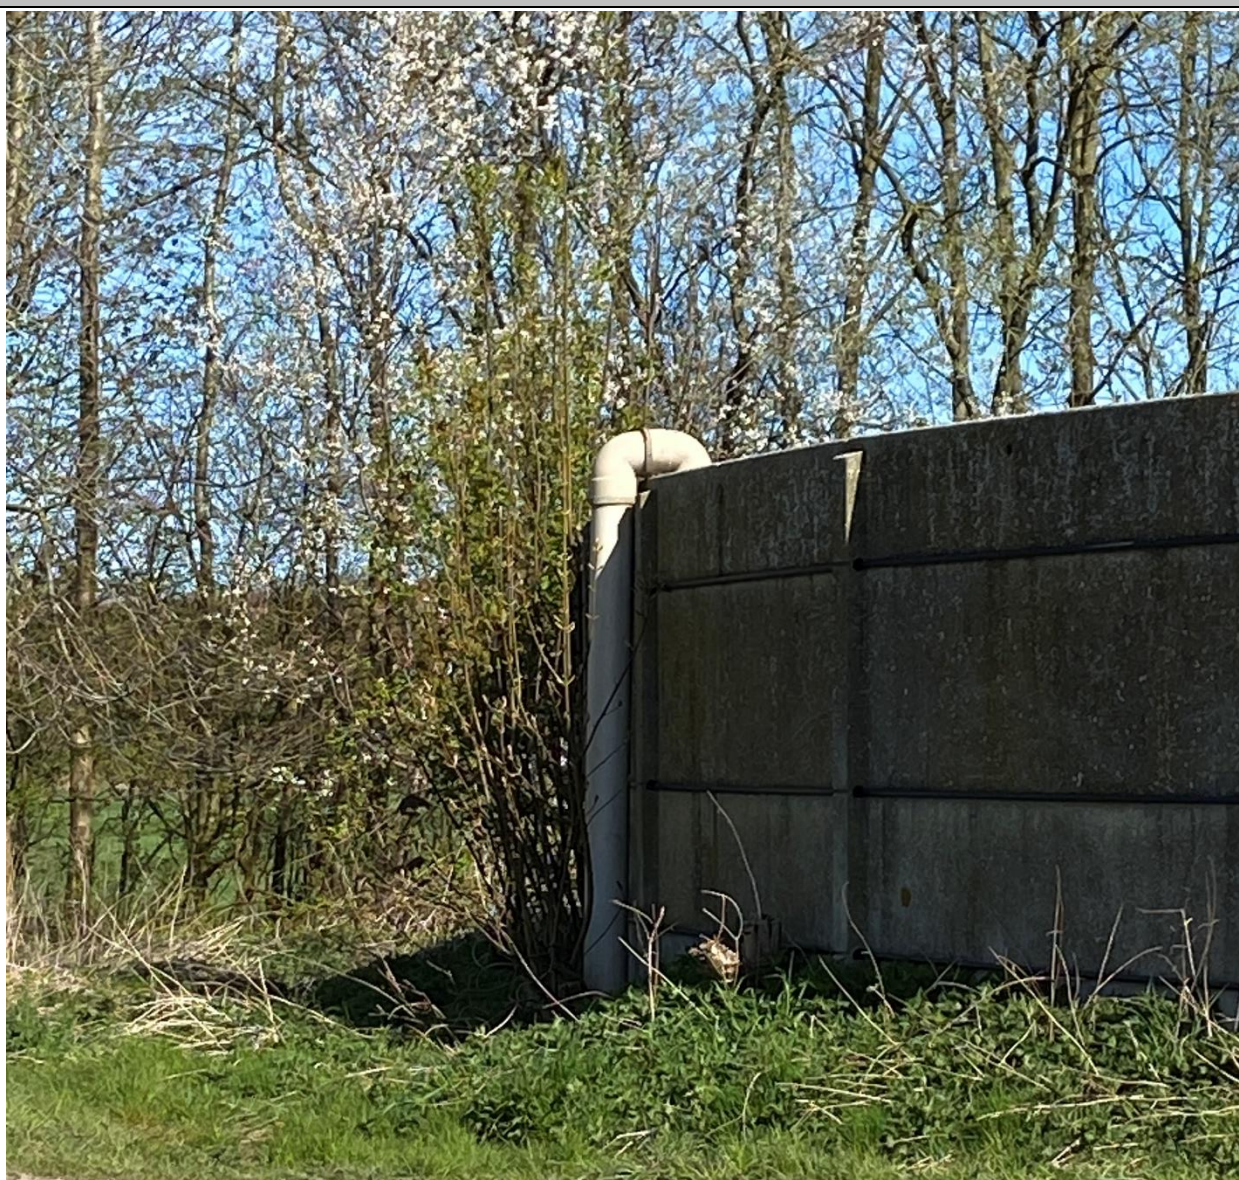
| Kontrolpunkt | Tilsynskommentar |
|---|---|
| Gyllebeholder, tilstand og bevoksning | Der var lidt bevoksning omkring den vestlige gyllebeholder. Det blev aftalt at dette fjernes. |

Gyllebeholder, tilstand og bevoksning

| Dato | Type | Status | Kommentar |
|---|---|---|---|
| 23-04-2026 | Aftale | Meddelt | Bevoksning ved den vestlige gyllebeholder skal fjernes. |

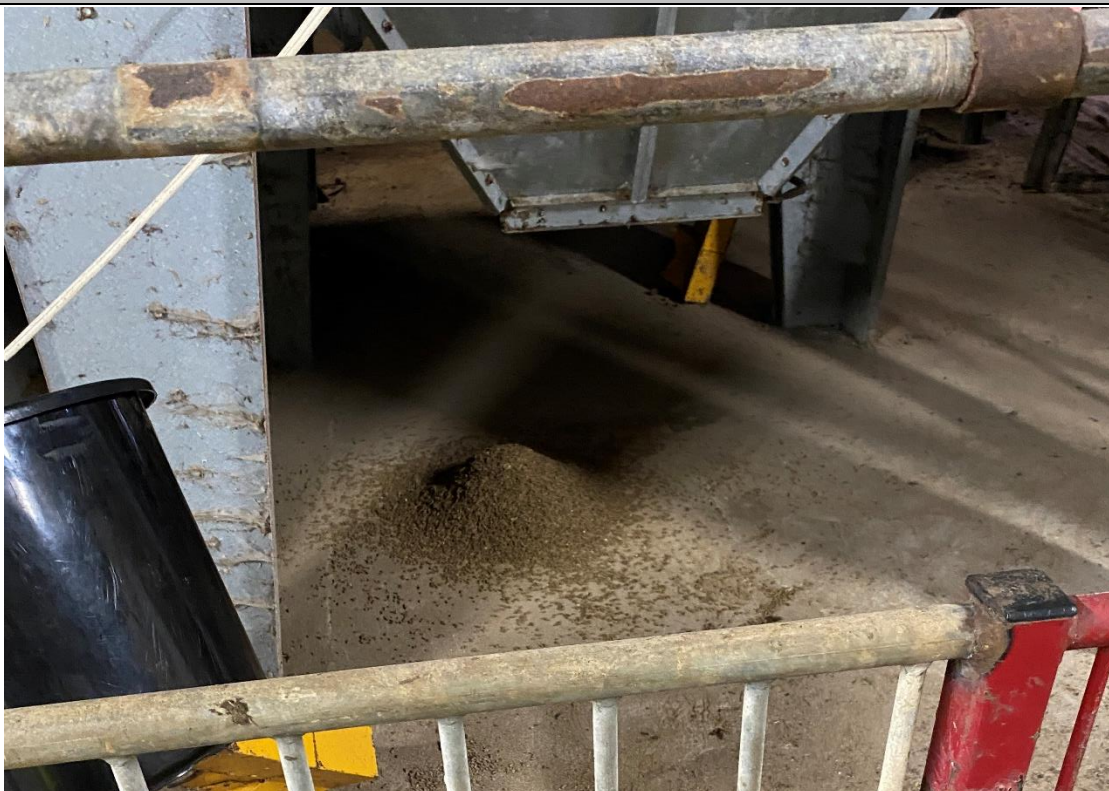
| Kontrolpunkt | Tilsynskommentar |
|---|---|
| Øvrige bemærkninger | Ved tilsynet blev det konstateret, at der var foderspild på gulvet inde i foderladen. Da der er problemer med rotter på ejendommen, indskærpes det at foderspildet skal fjernes. |

Foderspild

| Dato | Type | Status | Kommentar |
|---|---|---|---|
| 23-04-2026 | Indskærpelse | Meddelt | Foderspild skal fjernes fra gulvet i foderladen for at forhindre skadedyr. |

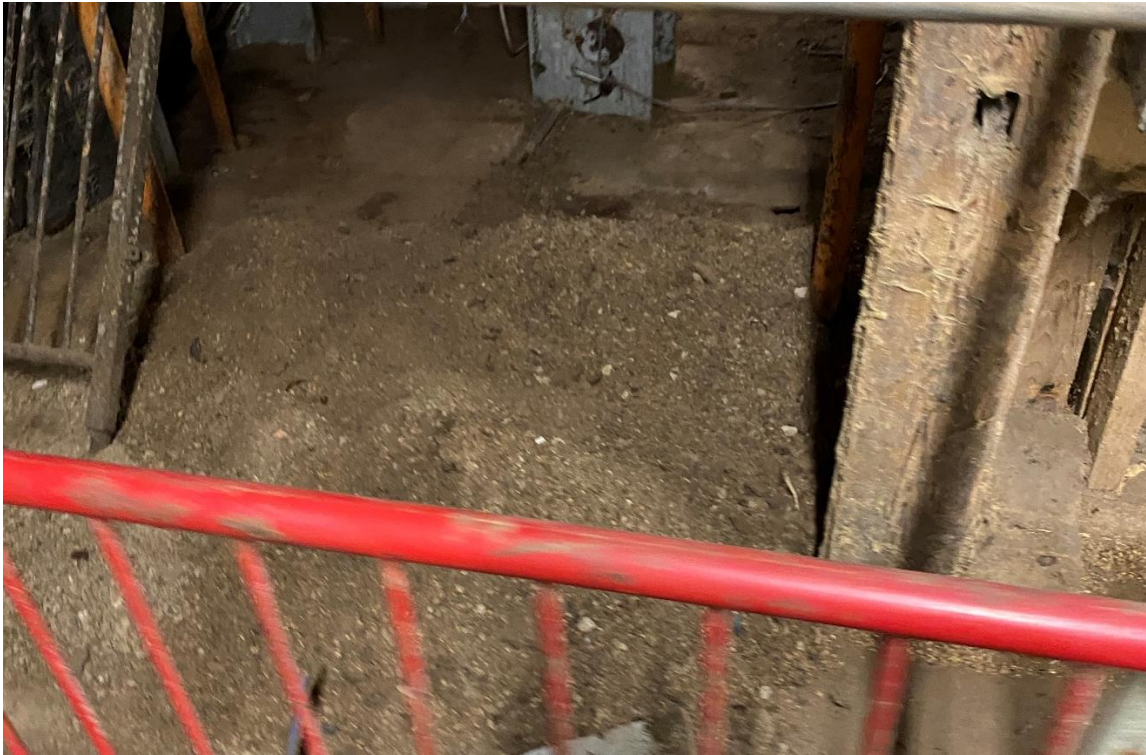
Foderspild
