## Tilsynsrapport til offentliggørelse

### Tilsynsrapport

| Virksomhedens navn | I/S Norfors |
| Virksomhedstype | 5.2a Bortskaf/nyttig Ufarligt affald >3 tons/time, forbrænding. |

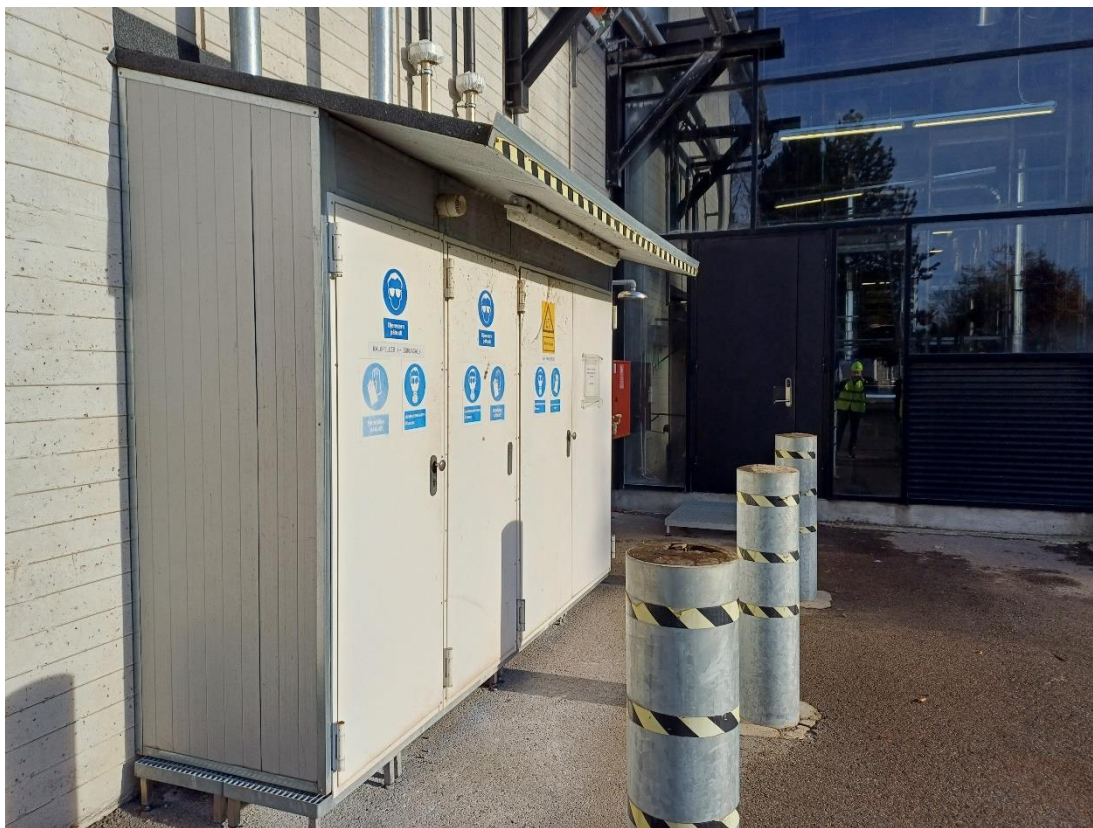
*Foto 1. Påfyldningsplads til ammoniak*

På Foto 1 ses virksomhedens påfyldningsplads til ammoniak tanken. Anlægget er aflåst og beskyttet mod påkørsel.

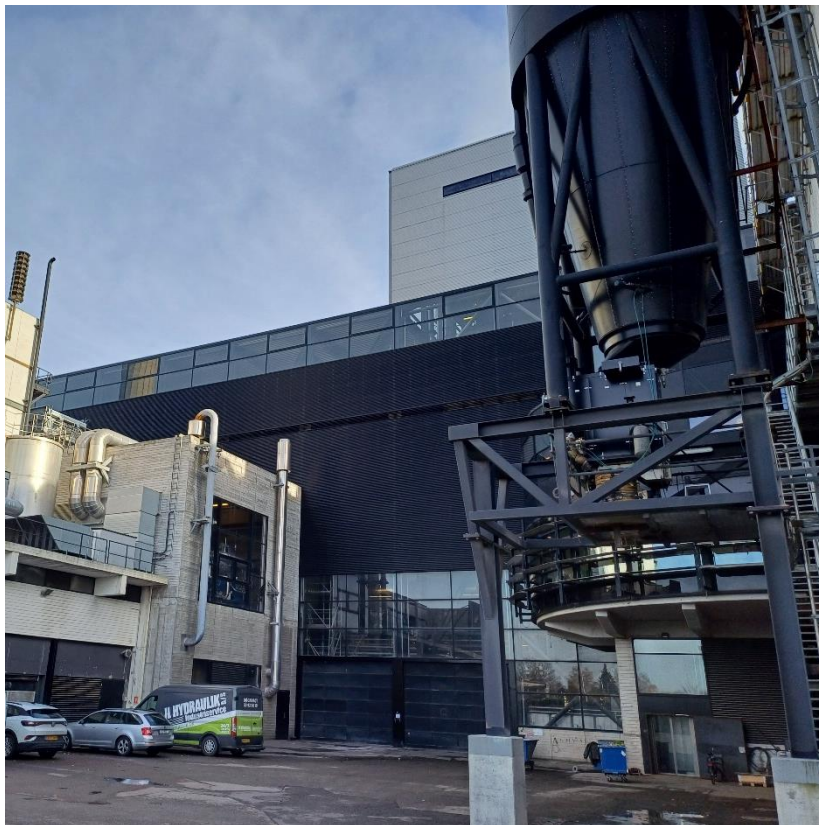
*Foto 2. Silo.*

På Foto 2 ses virksomhedens silo til tør røggasrensningssprodukt.

Belægning på pladsen var udført i asfalt. Der kunne ses enkelte mindre lunger på pladsen. Miljøstyrelsen gør opmærksom på, at affaldsforbrændingsbekendtgørelsens § 33 stiller krav til at anlægsområder for affaldsforbrændings- og affaldsmedforbrændingsanlæg, herunder tilhørende oplagspladser til affald, skal udformes og drives således, at ikke-godkendte og utilsigtede udslip af forurenende stoffer til jord, overfladevand og grundvand undgås.

Tilsynsmyndigheden vurderer ikke, at belægningen på tidspunktet for tilsynet var utæt, men forventer at virksomheden foretager den nødvendige løbende vedligehold, således at § 33 i affaldsforbrændingsbekendtgørelsen også fremadrettet overholdes.

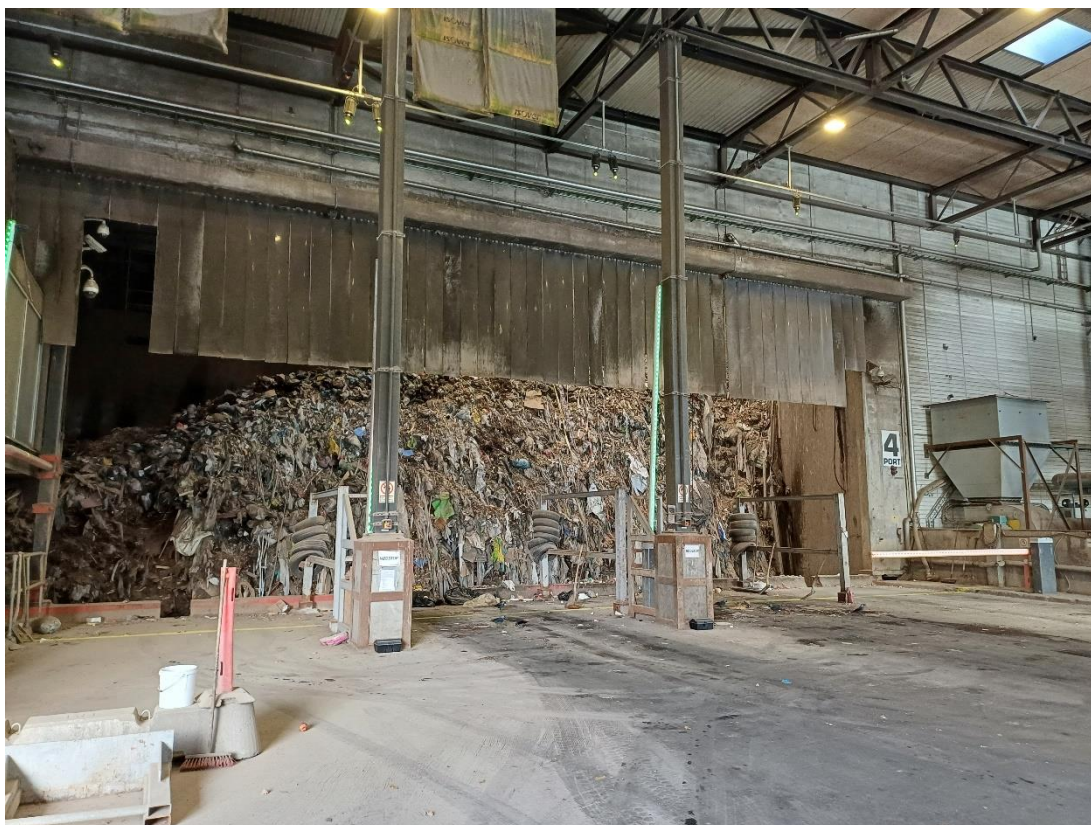
*Foto 3. Modtagehal*

På Foto 3 ses virksomhedens modtagehal. På sidste tilsyn blev det indskærpet, at belægningen i modtagehallen skulle være tæt, og at afledning af spildevand skulle ske kontrolleret til spildevandssystem (og ikke stå i lunke.)

På nærværende tilsyn kunne Miljøstyrelsen konstatere, at belægningen var tæt og i god vedligeholdelsesmæssig stand. Der var ikke tegn på lunke eller lignende i belægningen. Miljøstyrelsen konstaterer dermed, at indskærpelsen fra tidligere tilsyn er efterkommet.

Virksomheden redegjorde på tilsynet for, at der i modtagehallen vil blive etableret faciliteter, som gør stikprøvekontrol af affald på gulv kan udføres hensigtsmæssigt og så vilkår om stikprøvekontrol på gulv kan overholdes.

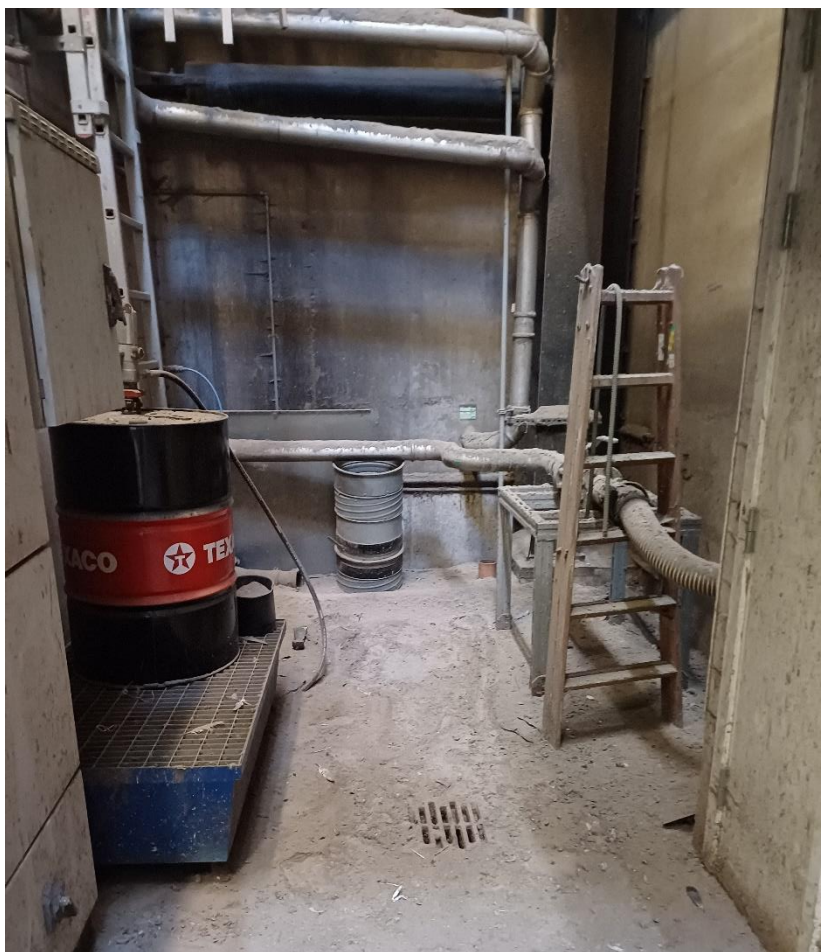
På Foto 4 ses et rum nær virksomhedens slaggehåndteringssilo.

På tilsynet konstaterede Miljøstyrelsen, at store mængder støv lå i dette rum. Virksomheden redegjorde for, at der var tale om rester efter en utæthed på et rør. Virksomheden oplyste, at utætheden er fundet og repareret, men at rummet ikke var blevet rengjort efterfølgende.

Virksomheden oplyste, at der var tale om et blandingsprodukt af restprodukt og flyveaske. Virksomheden kunne på tilsynet ikke redegøre for, hvor gulv afløb i rummet afleder til, men har efterfølgende udført kamerainspektion af rørledningen og oplyst, at afløbet leder til rensebrønd og derefter til offentlig spildevandskloak.

Rummet fremstod tørt, og der sker ikke håndtering af vand eller væsker i rummet. Det var virksomhedens vurdering, at støv ikke kan være skyllet videre i rørledningerne, da der aldrig har været afledt vand fra afløbet.

*Foto 4. Rum ved virksomhedens slaggecontainer. Der ses store mængder støv efter utæthed på rør.*

Miljøstyrelsen gjorde på tilsynet opmærksom på, at der ikke må ledes flyveaske til offentlig kloak, og henstillede til, at støvet blev opsamlet og bortskaffet korrekt. Dette var virksomheden indforstået med.

- Rum ved slaggeåndtering rengøres for støv
- Elektronikaffald opbevares i henhold til elektronikaffaldbekendtgørelsen

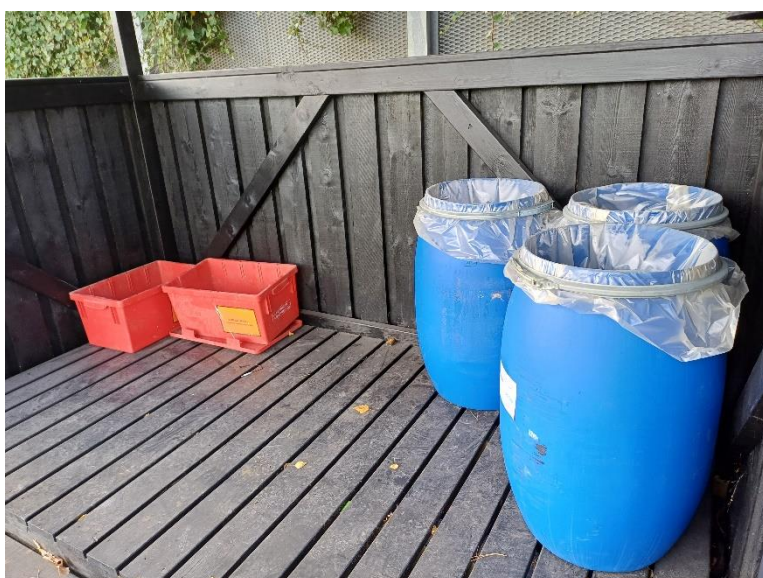
*Foto 5. Opbevaring af brugte batterier.*

På Foto 5 ses virksomhedens opbevaring af brugte batterier. Opbevaringen sker i egnede beholdere og beskyttet mod vejrlig.

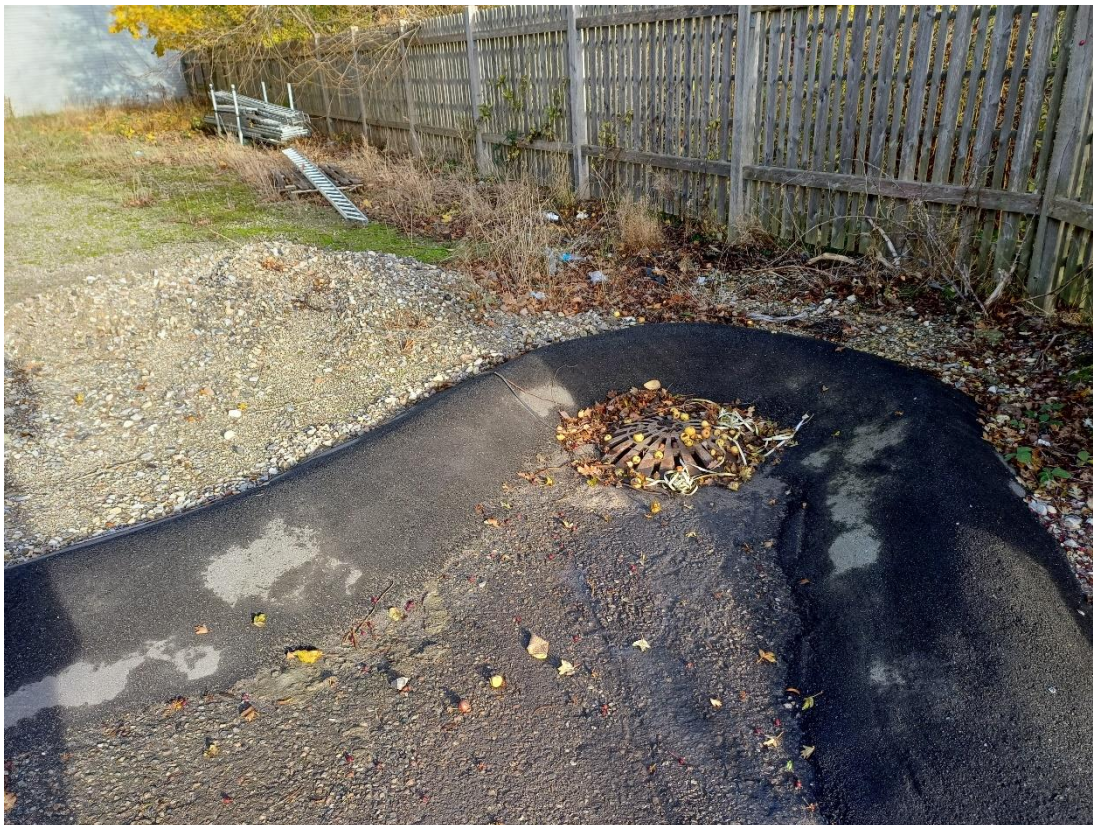
*Foto 6. Afløb fra pladsen med opkant*

Foto 6 viser afløbet, hvor overfladevand fra virksomhedens udendørs materialeplads afledes til offentlig kloak. Ved seneste tilsyn konstaterede Miljøstyrelsen, at pladsen blev benyttet til oplag af slaggecontainere. Umiddelbart bag afløbet løber Usserød Å, som er et beskyttet vandløb. Miljøstyrelsen vurderede dengang, at det ikke kunne udelukkes, at vand fra pladsen

ville løbe forbi afløbet og ned i åen, i tilfælde af større mængder nedbør, hvor afløbet ikke ville kunne aftage vandet hurtigt nok. Derfor blev det indskærpet, at der skulle sikres kontrolleret afledning fra pladsen.

På nærværende tilsyn kunne Miljøstyrelsen konstatere, at der er etableret opkant ved afløbet, som sikrer at vand ikke løber til Usserød Å i tilfælde af større mængder nedbør. Virksomheden oplyste, at opkantens effekt er blevet visuelt kontrolleret under voldsomme mængder nedbør og oplyste, at opkanten har den ønskede effekt.

Miljøstyrelsen konstatere således, at indskærpelsen er efterkommet.

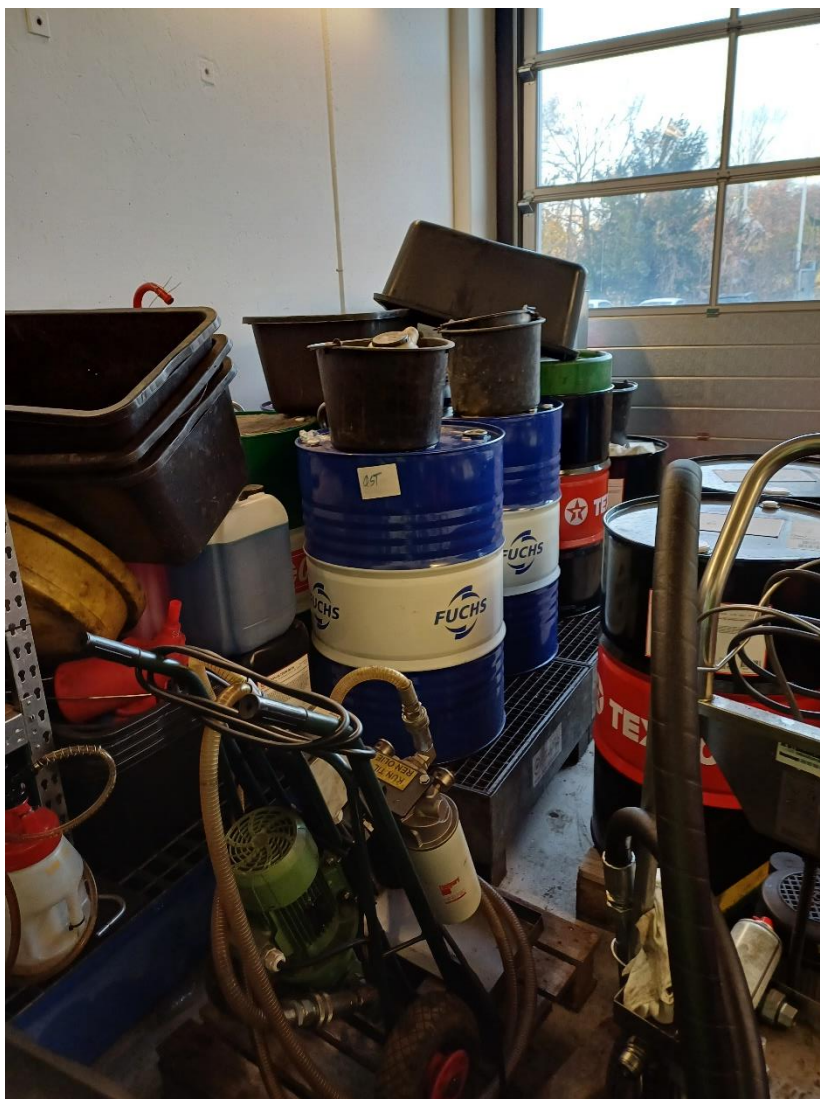
*Foto 7. Oplag af olie og kemi på spildbakker. Grabværksted*

Fotog 7 viser opbevaring af olie og kemikalier på virksomhedens grabværksted. Miljøstyrelsen kunne konstatere, at olie og kemikalier opbevares indendørs og på spildbakker i overensstemmelse med vilkår 34 i revurderede miljøgodkendelse af 2004.

Grabværkstedet havde punktudsug fra svejseaktiviteter. Afkast fra punktudsug var ført over tag i ca. 1 meters højde.

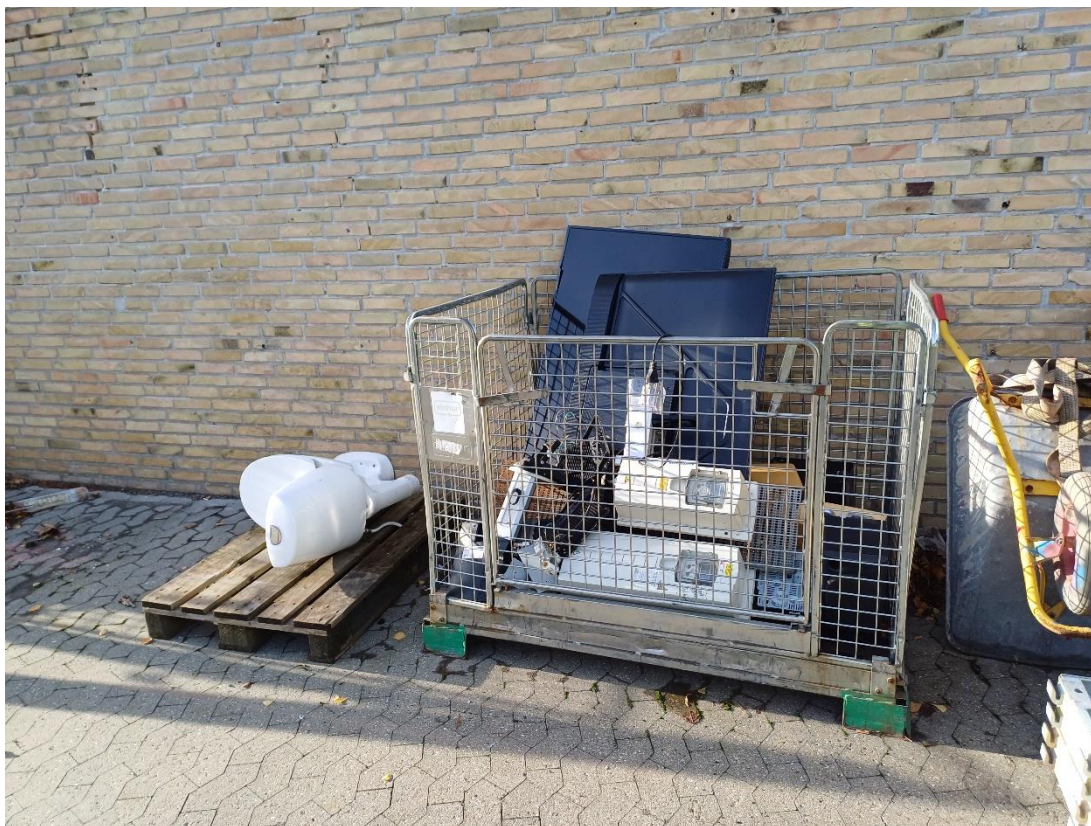
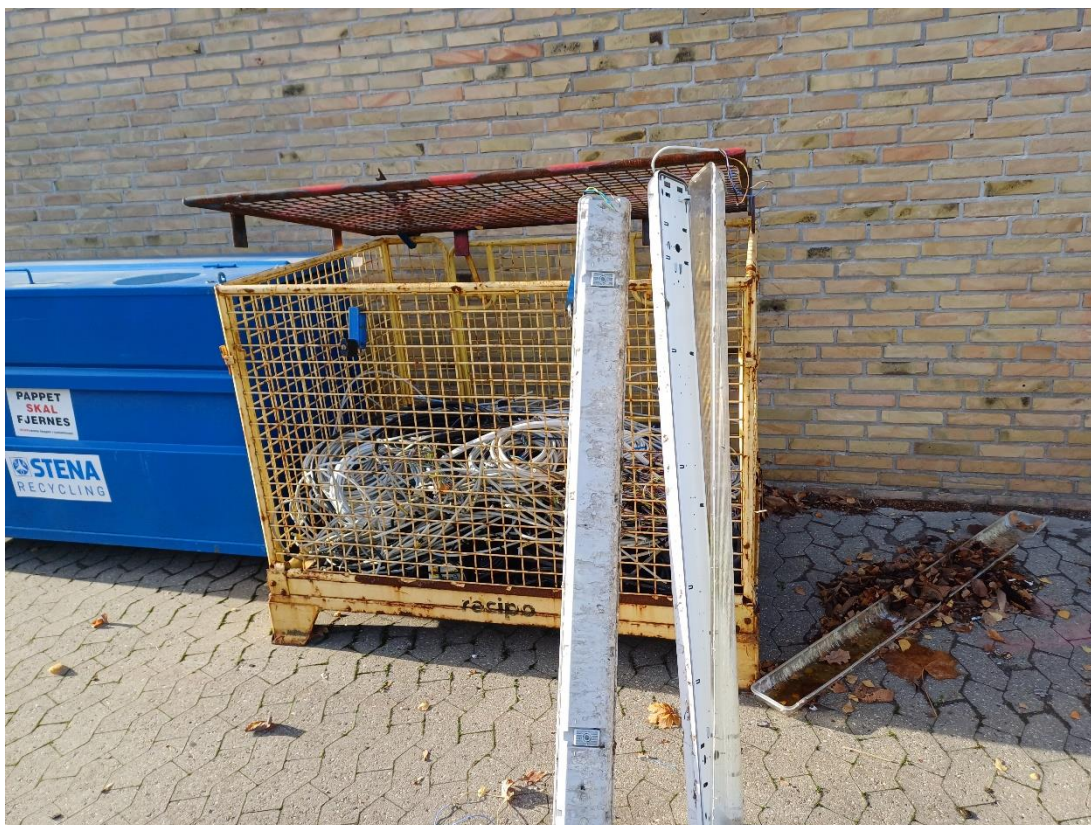
Foto 8 og Foto 9 viser udendørs opbevaring af elektronisk affald. Det blev på tilsynet drøftet, om der gælder særlige regler for opbevaring af elektronisk affald. Der er tale om virksomhedens eget affald.

Miljøstyrelsen kan oplyse, at elektronisk affald skal opbevares i henhold til retningslinjerne i Elektronikaffaldsbekendtgørelsen<sup>1</sup>. Retningslinjer fremgår af bilag 4, og en ikke udtømmende liste over elektronikaffald fremgår af bilag 2.

Som hovedregel gælder for flere kategorier, at elektronikaffald skal opbevares i lukkede beholdere.

Foto 8. Udendørs opbevaring af elektronisk affald.

Foto 9. Udendørs opbevaring af elektronisk affald

Miljøstyrelsen har ikke vurderet, hvilke typer af elektronikaffald, der konkret opbevares på virksomheden, men henstiller til, at virksomheden orienterer sig i elektronikaffaldsbekendtgørelsen og opbevarer elektronikaffald jf. retningslinjerne i bekendtgørelsen. Det er Kommunen der er kompetent tilsynsmyndighed for retningslinjerne i Elektronikaffaldsbekendtgørelsen. Miljøstyrelsen orienterer Hørsholm Kommune om forholdet.

Virksomheden oplyste på tilsynet, at opbevaringen ville tilpasses Miljøstyrelsens tilbagemelding.

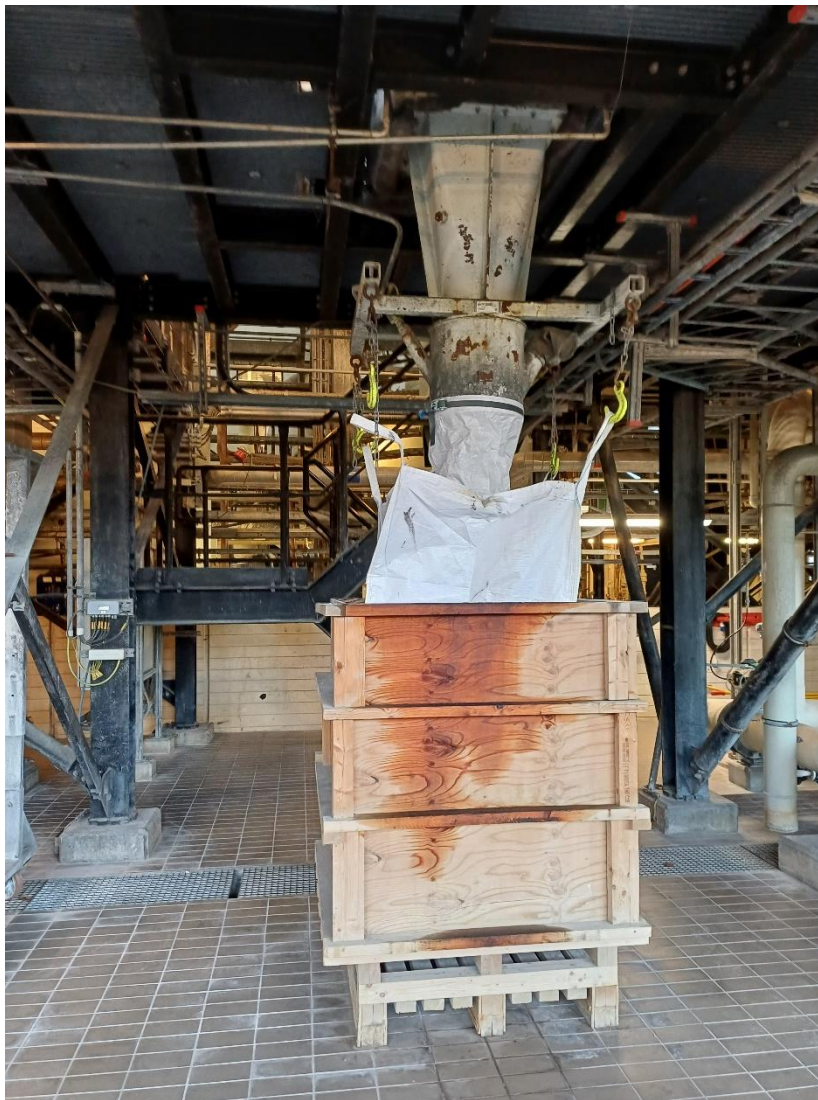
*Foto 10. Restprodukter påfyldes og opbevares i big-bag*

Foto 10 viser påfyldning og opbevaring af restprodukter i big-bags. Vilkår 30 i revurderede miljøgodkendelse skal restprodukter fra røggasrensning inkl. flyveaske/kedelaske transporteres og opbevares i støvtætte anlæg.

Miljøstyrelsen vurderer, at opbevaringen i big-bags ikke lever op til kravene i vilkår 30.

Miljøstyrelsen har oplyst virksomheden om, at hvis der ønskes opbevaring i big-bags, skal der ansøges om miljøgodkendelse til dette via BOM.

Vilkår 30 indskræpes særskilt.
