Tilsynsrapport til offentliggørelse

Tilsynsrapport

Virksomhedens navn	Lisbjerg Slaggedepot
Virksomhedens adresse	Ølstedvej 30, 8200 Aarhus N
CVR nummer	40844260
Virksomhedstype	5.4 Deponeringsanlæg >10 t/dag eller kap. >25.000 t
Tidspunkt for tilsynet	2. juni 2022
Baggrunden for tilsynet	Fysisk gennemførelse af basistilsyn
Varslingen af tilsynet	Aftalt 11. maj 2022, efterfølgende varslet pr. skrift.
Deltagere fra virksomheden	Hanne Tokkesdal Jensen Henrik Halgaard
Øvrige deltagere	Christian Oksen Jensen (Niras) Troels Norvin Vilhelmensen (Niras)
Tilsynet udført af	Emma Skou Rasmussen Susanne Juhler
Tilsynet omfattede	Hele depotet
Materiale udleveret	-

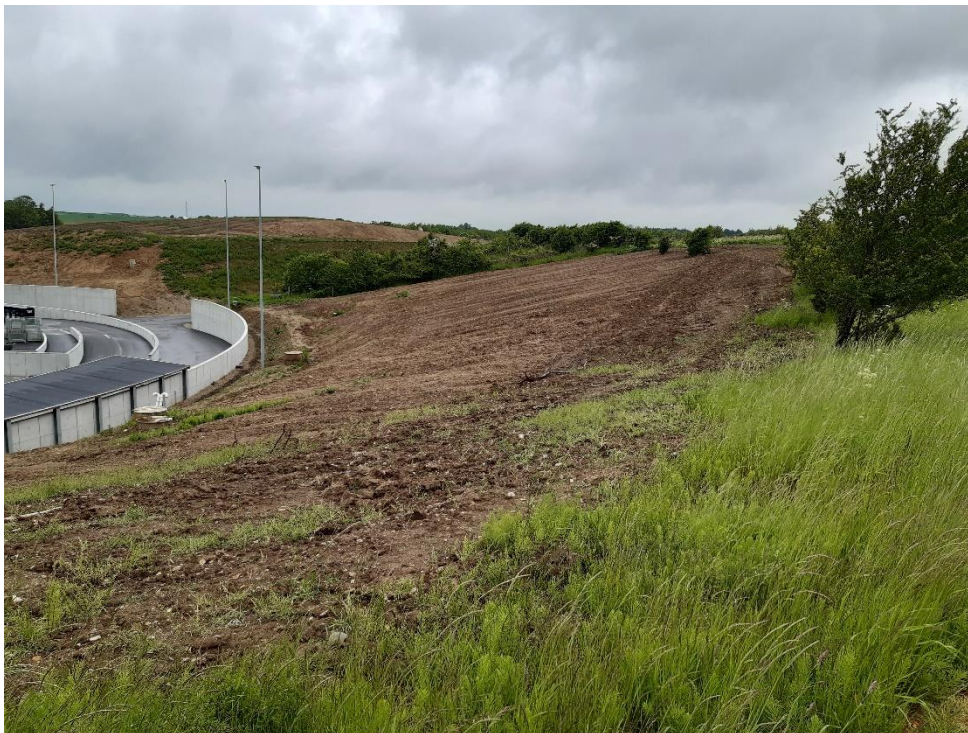
Der blev observeret skred i jordopfyldt og det blev oplyst at Kredsløb Affaldsenergi A/S er i gang med at vurdere, om etablering af dræn er nødvendigt af hensyn til at hindre jordskred. Yderligere overskudsjord fra etablering af genbrugsstationen er fyldt op langs indercirklen af deponiets rand og danner en jævn skråning. Det blev oplyst at der ikke er tilført overskudsjord inden for selve deponiets afgrænsning og de slutafdækkede enheder.

Jordopfyldning langs kanten af slaggedepot.

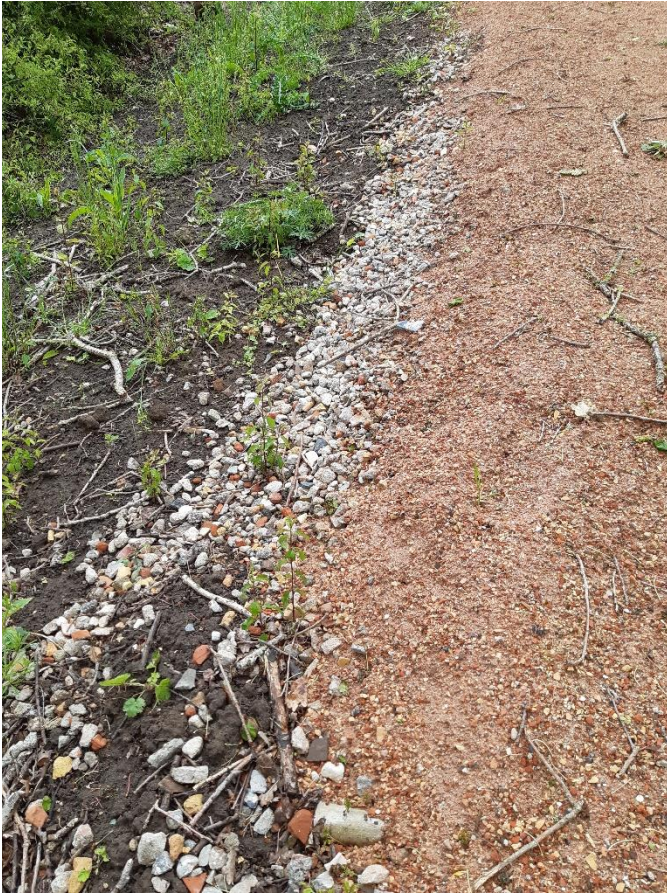
Der blev fortaget tilsyn med deponiet fra den nye natursti, som strækker sig hen over det meste af deponiet, samt inde fra den nye genbrugsplads' arealer. Naturstien som blev færdig etableret i start 2022, er anlagt direkte oven på deponiet og består af et lag stabilgrus samt finere knust tegl.

Ny natursti oven på slaggedepot.

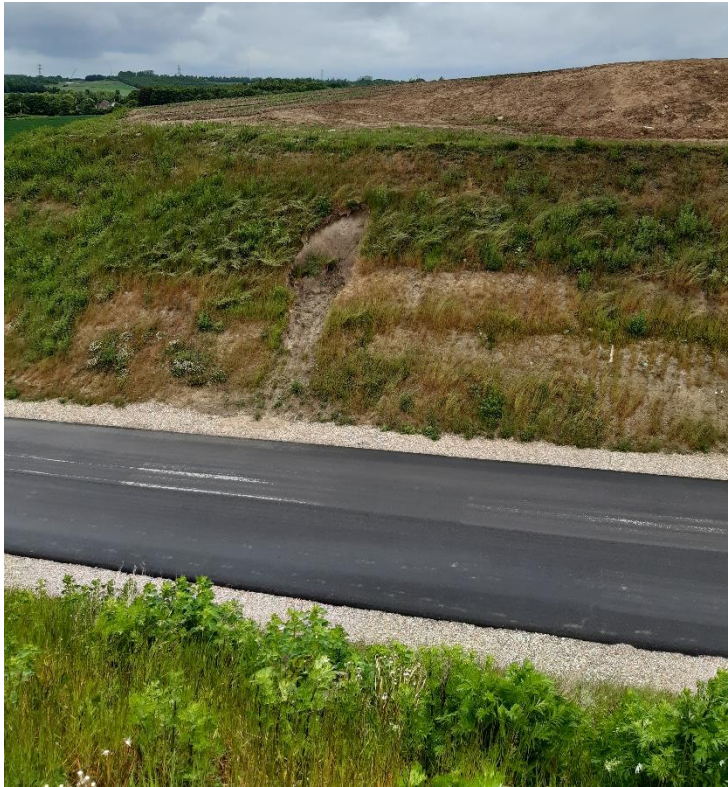
Ny asfalteret vej, som forbinder genbrugspladens med Kredsløb Affaldsenergis arealer mod nord set ovenfra slaggedepotet. Vejen er beliggende imellem Enhed 6.1 A og B og 6.2. Der ses skred i jordopfyldet.

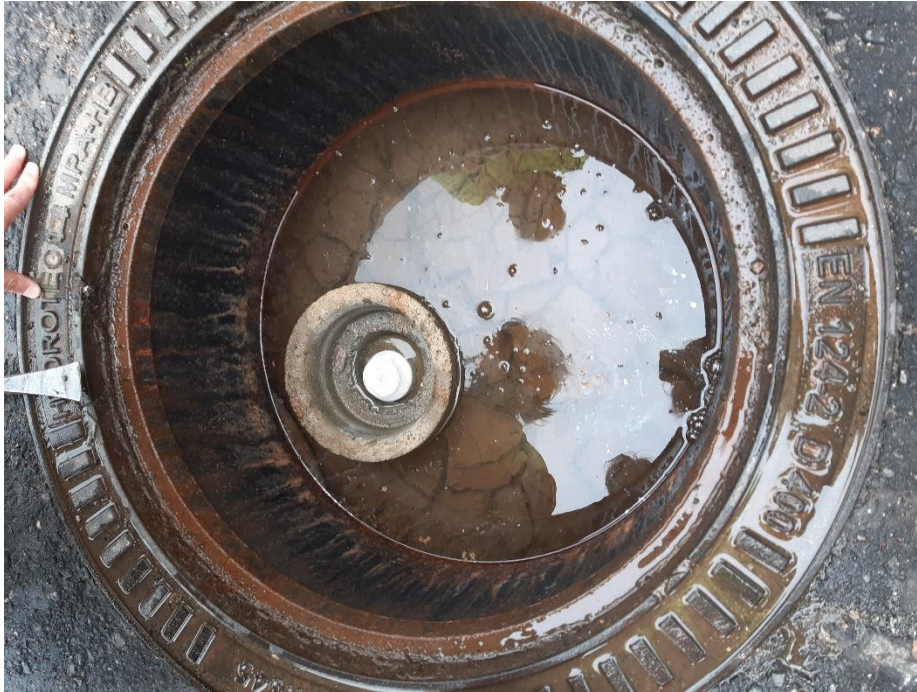
I forbindelse med etableringen af den nye genbrugsstation, er en enkelt boring (DGU 79.1209) blevet asfalteret henover og ligger nu under tæt belægning. Miljøstyrelsen pointerede at en sådan boring skal sløjfes korrekt i henhold til brøndborebekendtgørelsen¹. Der er blevet etableret en erstatningsboring (DGU nr. 79.3432) nær den gamle monitoringsboring. Den nye boring blev inspiceret og stod under brønddækslet tildækket med ophobet vand. Miljøstyrelsen har udbedt at Kredsløb Affaldsenergi A/S snarest finder årsagen hertil og får udbedret forholdet, så boringen er beskyttet mod indtrængning af overfladevand.

Erstatningsboring (DGU 79.3432) for boring 91 (DGU 79.1209), som blev asfalteret henover under anlægsperioden for genbrugstationen. I boringen stod ophobet overfladevand. Denne boring havde endnu ikke fået oprettet særskilt DGU nr. endnu (DGU nr. efterfølgende eftersendt).

- Redegørelse for årsag til ophobning af overfladevand i ny erstatningsboring, dræning af denne samt sikring af at boringen fremover vil være beskyttet mod indtrængning af overfladevand. Herunder fotodokumentation. Redegørelsen fremsendes snarrest. *Kredsløb Affaldsenergi A/S har efterfølgende fremsendt dokumentation for etablering af dræning i boringen. Dokumentationen er fremsendt til Miljøstyrelsen d. 28. juni 2022.*

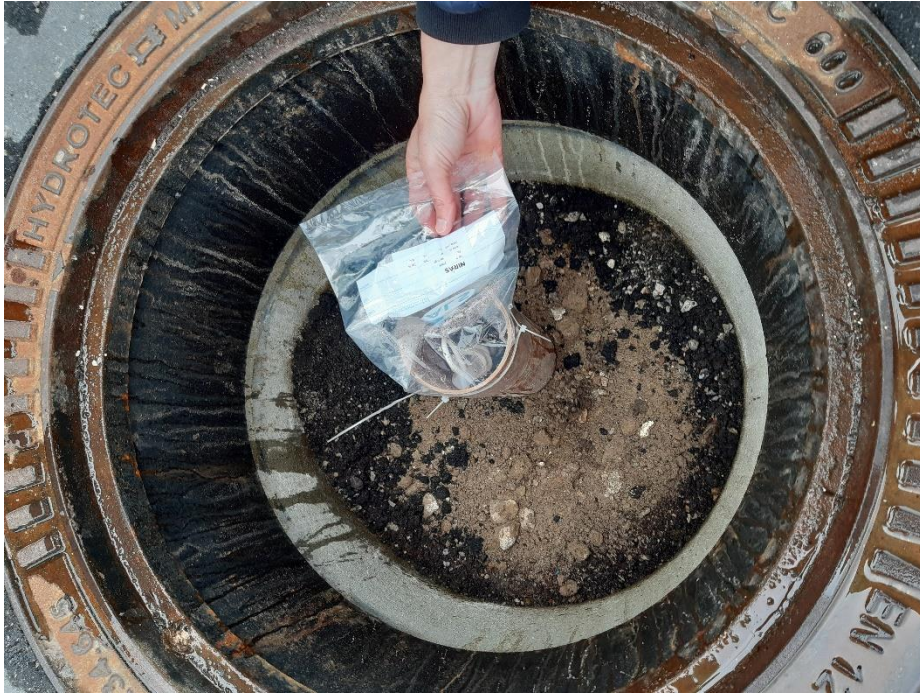
Boring 81 (DGU 79.1208)

De to øvrige boringer (DGU nr. 79.1208 og 79.1400) mangler markering med DGU-numre og korrekt afpropning efter brøndborebekendtgørelsen. Det blev aftalt, at Kredsløb Affaldsenergi A/S får udbedret dette i forbindelse med efterårsmonitoreringen.

- Dokumentation for udbedring af forhold omkring grundvandsmonitoringsboringer DGU 79.3432, 79.1208 og 79.1400 (Mærkning med DGU numre, afpropning, aflåsning). Vi

aftalte, at Kredsløb Affaldsenergi A/S udfører dette i forbindelse med efterårsmoniteringen.
