Tilsynsrapport til offentliggørelse

Tilsynsrapport

Virksomhedens navn	Havbundssedimentdepot - Randers, Paderup Enge Havbundssedimentdepot - Randers, Stånrum Havbundssedimentdepot - Randers, Drastrup Kær
Virksomhedens adresse	Kristrup Engvej, 8960 Randers SØ Kristrup Engvej, 8960 Randers SØ Kærvejen, 8960 Randers SØ
CVR nummer	73981328
Virksomhedstype	5.4 Deponeringsanlæg >10 t/dag eller kap. >25.000 t
Tidspunkt for tilsynet	D. 24.11.2021
Baggrunden for tilsynet	Basistilsyn
Varsling af tilsynet	D. 09.11.2021
Deltagere fra virksomheden	John Morgen og Lars Jensen
Øvrige deltagere	-
Tilsynet udført af	Theo Jansaa og Line Højgaard Henriksen
Tilsynet omfattede	Kontrol med at havbundssedimentdepotet drives efter vilkårene i gældende miljøgodkendelser.
Materiale udleveret	-

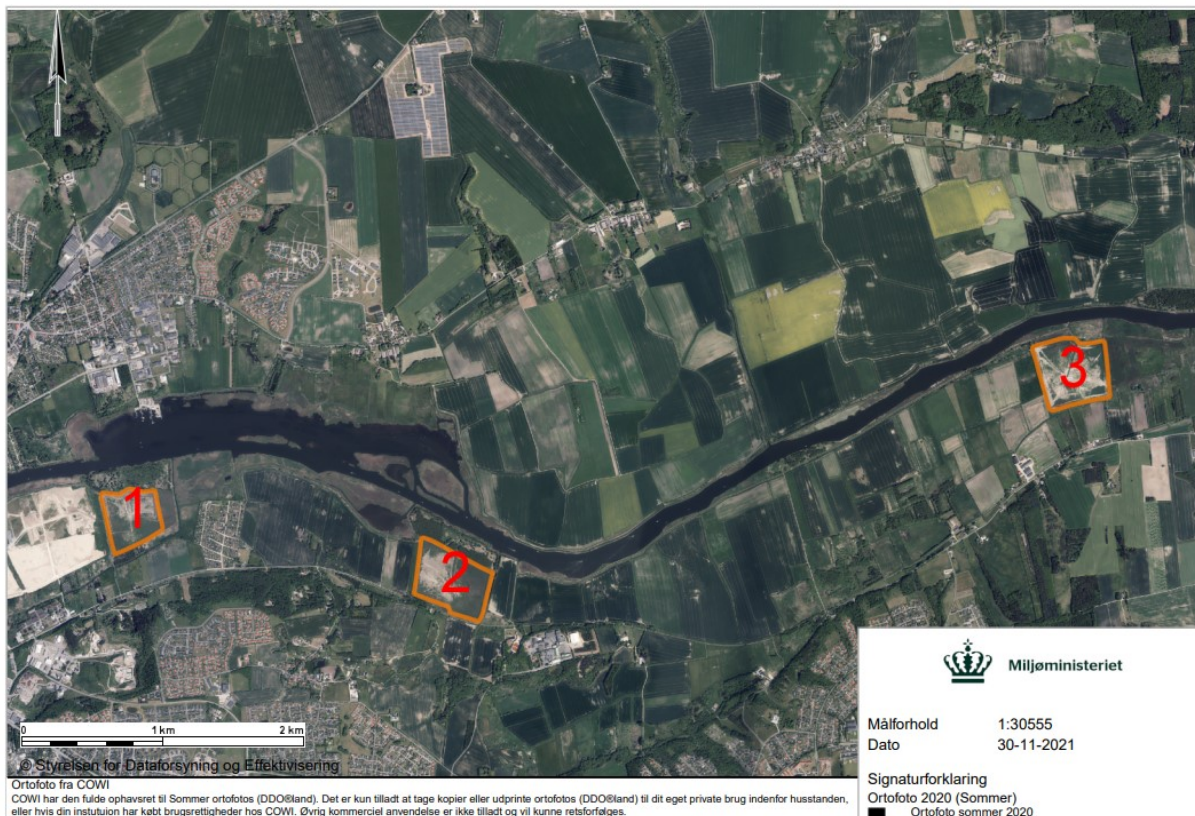
Figur 1.: Oversigtskort over de tre spulefelter 1. Paderup Enge, 2. Stånum, 3. Drastrup Kær – optegninger er en skitsering af de aktive havbundssedimentdepoter.

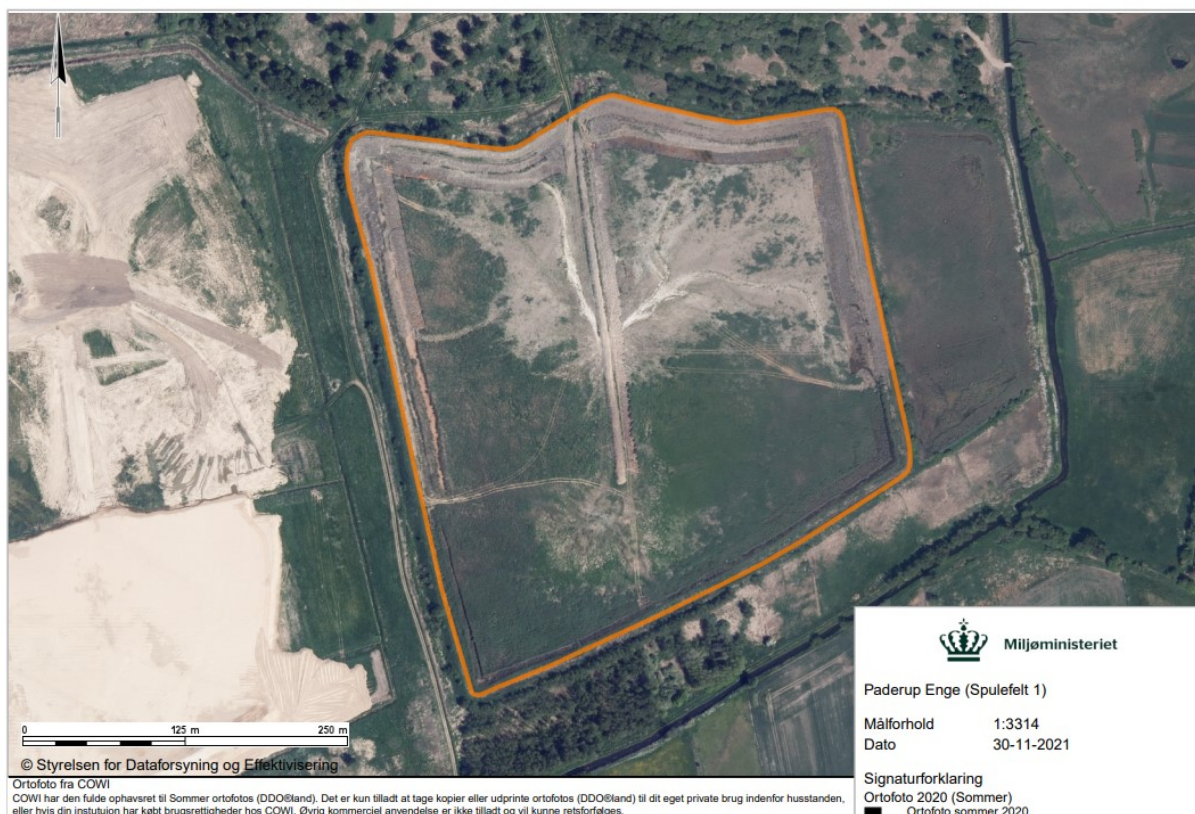
Figur 2.: Nærbillede af Havbundssedimentdepot 1 - Paderup Enge – optegning er en skitsering af det aktive havbundssedimentdepot

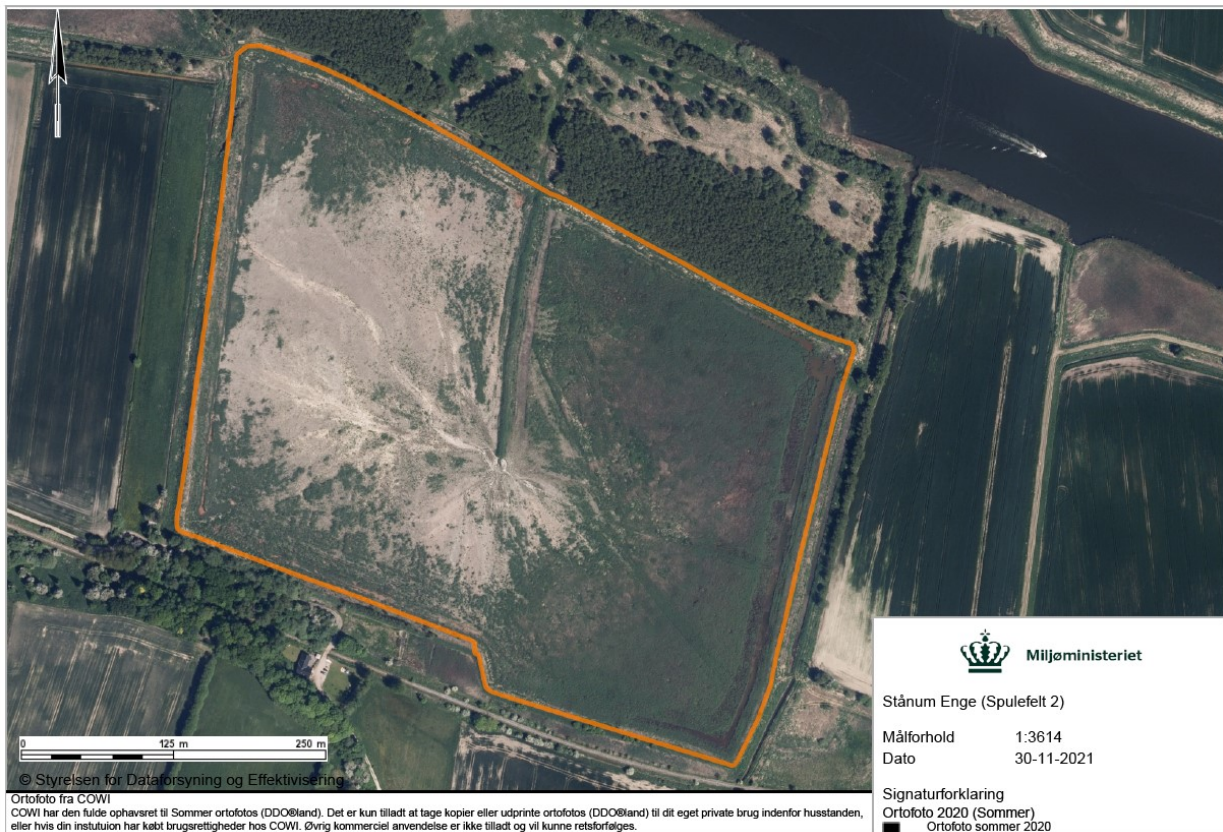
Figur 3.: Nærbillede af Havbundssedimentdepot 2 – Stånnum – optegning er en skitsering af det aktive havbundssedimentdepot

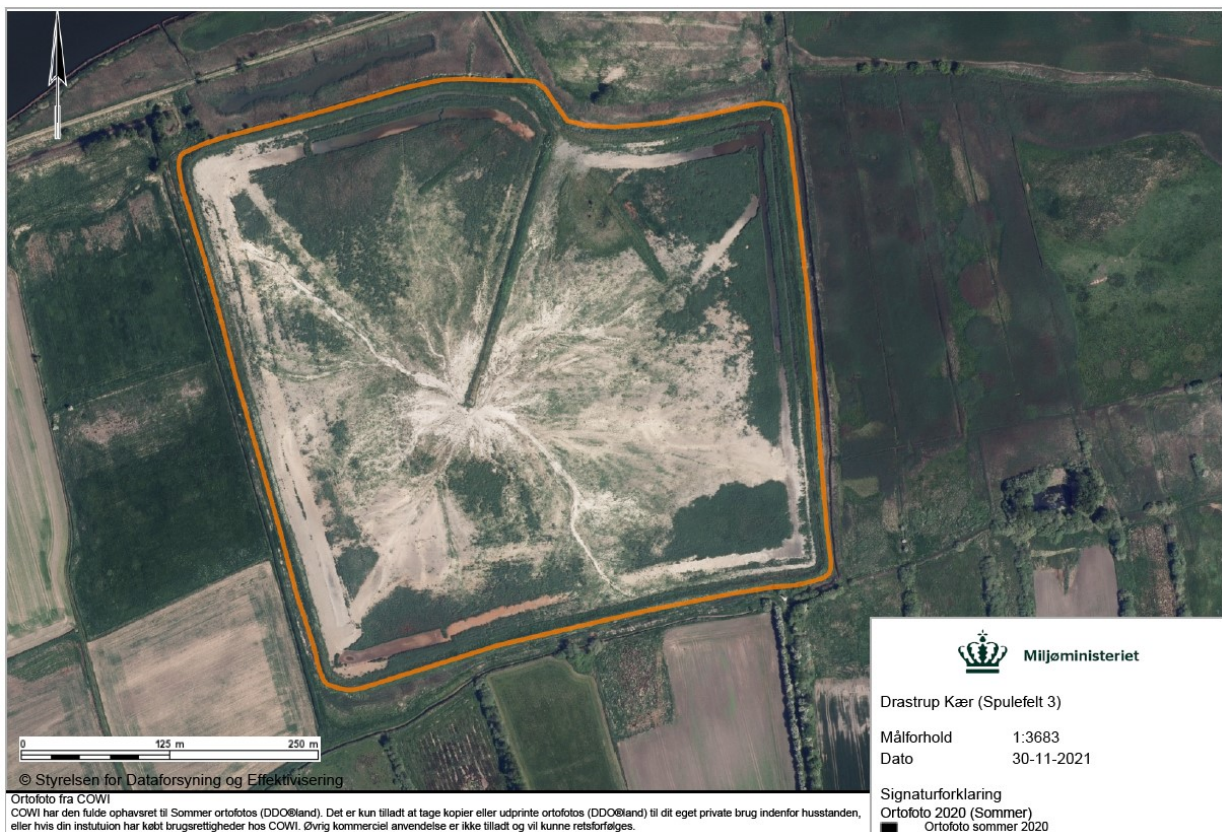
Figur 4.: Nærbillede af Havbundssedimentdepot 3 - Drastrup Kær – optegning er en skitsering af det aktive havbundssedimentdepot.

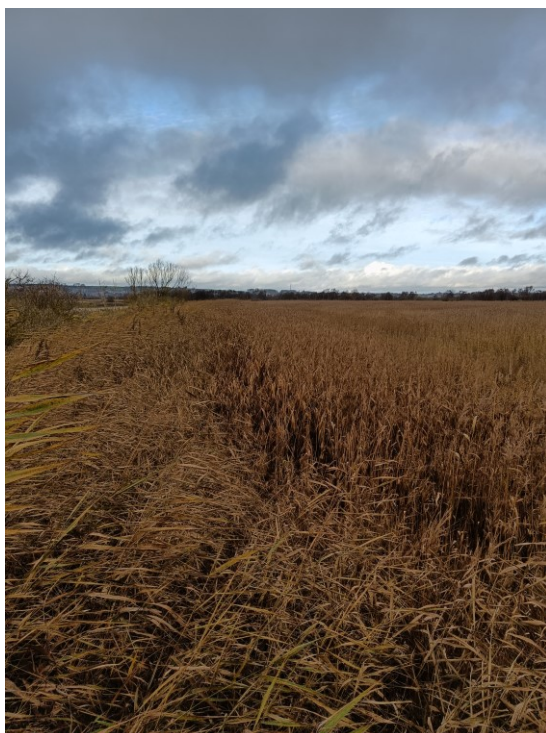
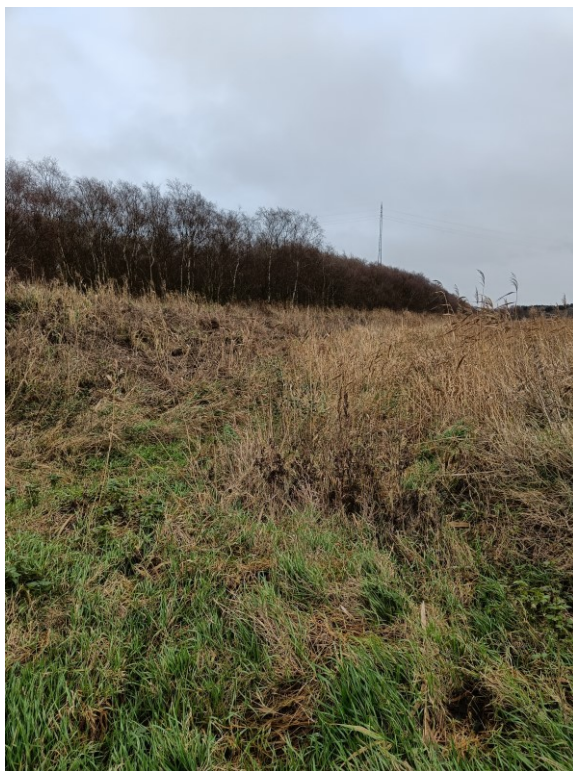
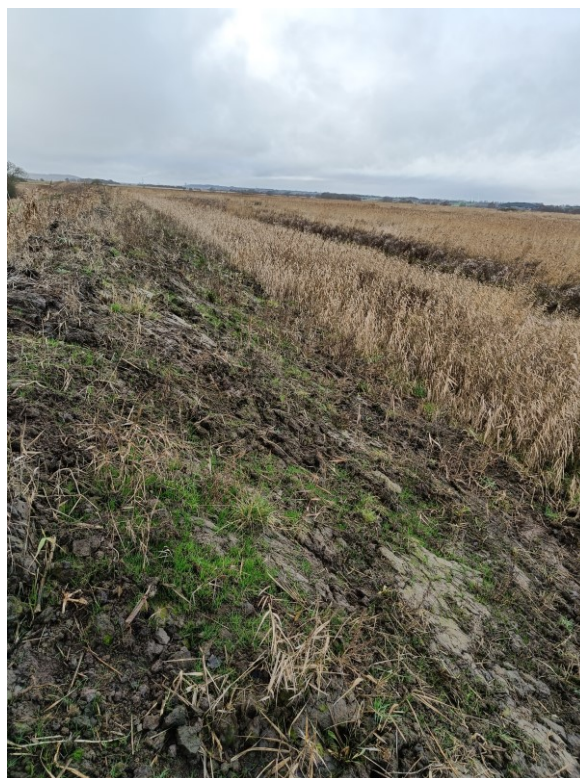
Randers Havn oplyste, at de vil oprense i 2022 eller først i 2023. I januar/februar 2022 laves en fuld pejling af fjorden. Deponierne er tæt bevokset grundet afstanden til sidste indspulingskampagne, se figur 5, 6 og 7.

Figur 5.: Billede taget fra det sydvestlige digehjørne mod nord på Paderup Enge.

Figur 6.: Billede taget inde fra Stånnum mod det nordlige dige i nordøstlig retning.

Figur 7.: Billede taget fra det sydøstlige digehjørne mod vest på Drastrup kær.

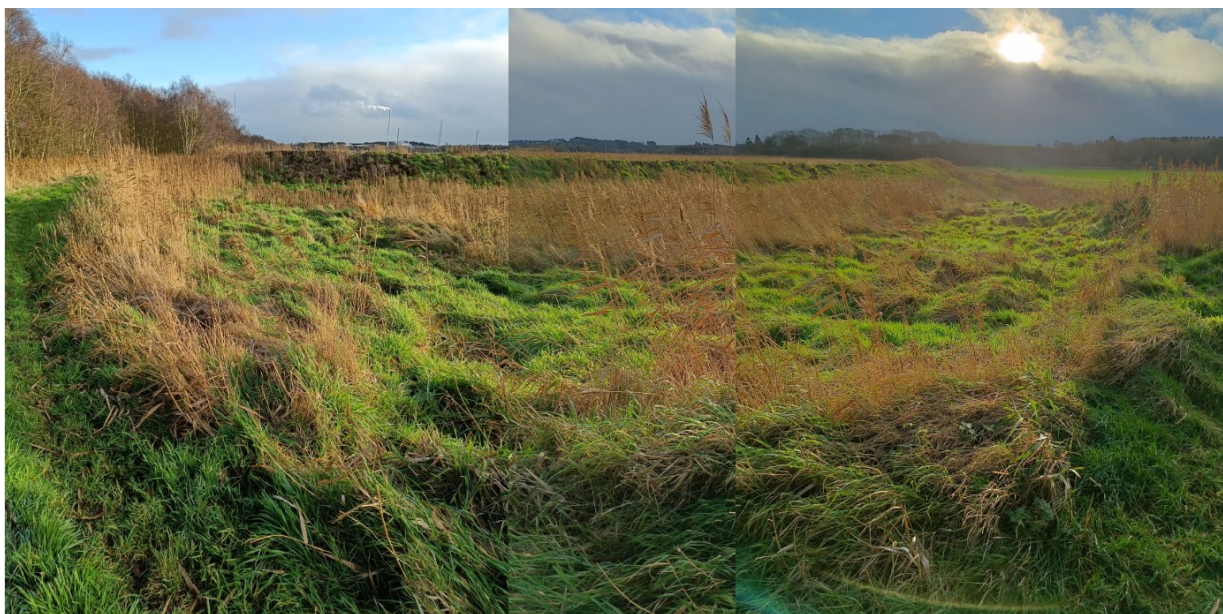
Det kunne konstateres, at det nordvestlige dige på Stånum var flyttet ind på deponiet i en bueform. Randers Havn begrundede denne opbygning med, at det ville øge digets styrke efter digebruddet i 2018. Miljøstyrelsen er ikke blevet orienteret om digets nye udformning. Det indrykkede hjørne har resulteret i, at der på nuværende tidspunkt ligger forurenede indspulet sediment uden for diget. Der er dog en lav resterende digekrone fra det originale dige uden om materialet, så afgrænsningen er synlig, se figur 8. Randers Havn nævnte, at området ville blive en del af det nye spulefelt, de har søgt om, og det derfor ikke gav mening at slutafdække området nu. Randers Havn blev gjort opmærksom på, at deponiets ændrede udformning har indflydelse på deponiets restkapacitet og sikkerhedsstillelse. Det estimeres at der er tale om et areal på ca. 800 m². Der gives en særskilt indskærpelse.

Figur 8.: Billede taget fra nordvestlige hjørne af Stånum. S sammensat af 3 billeder. Det forreste viser den resterende lave digekrone, hvor det originale dige stod, og bagest ses det nye dige.

4. Det aftales, at Randers Havn skal fremsende fotodokumentation af samtlige sluser senest **d. 14. januar 2022**.
5. Randers Havn modtager en indskærpelse for driftsmæssige ændringer i forbindelse med flytning af diget på Stånum uden at underrette Miljøstyrelsen, se separat indskærpelse.

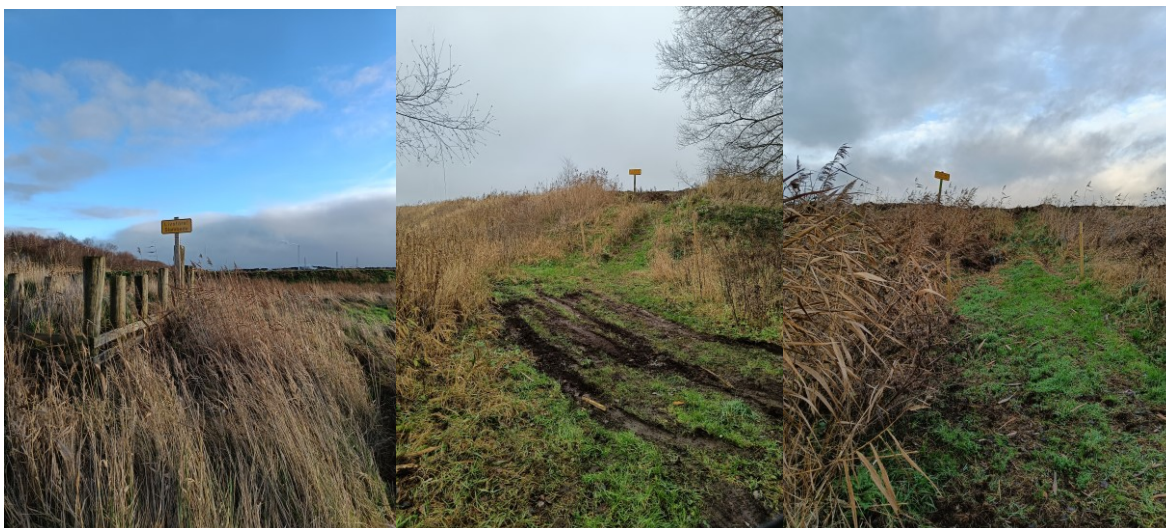
På tilsynet kunne det konstateres, at skiltning og hegn ved tilgangsveje var i orden, se figur 9. På depoternes nordlige side (ud mod fjorden), var der etableret lavninger i diget til indspulingsrøret, se figur 10. Det aftaltes, at Randers Havn får etableret kædeafspærring ved lavningerne i diget og fremsender fotodokumentation heraf senest **d. 14. januar 2022** til Miljøstyrelsen.

Figur 9.: Skilte og hegn opsat omkring deponierne billederne er fra Stånum og Drastrup Kær.

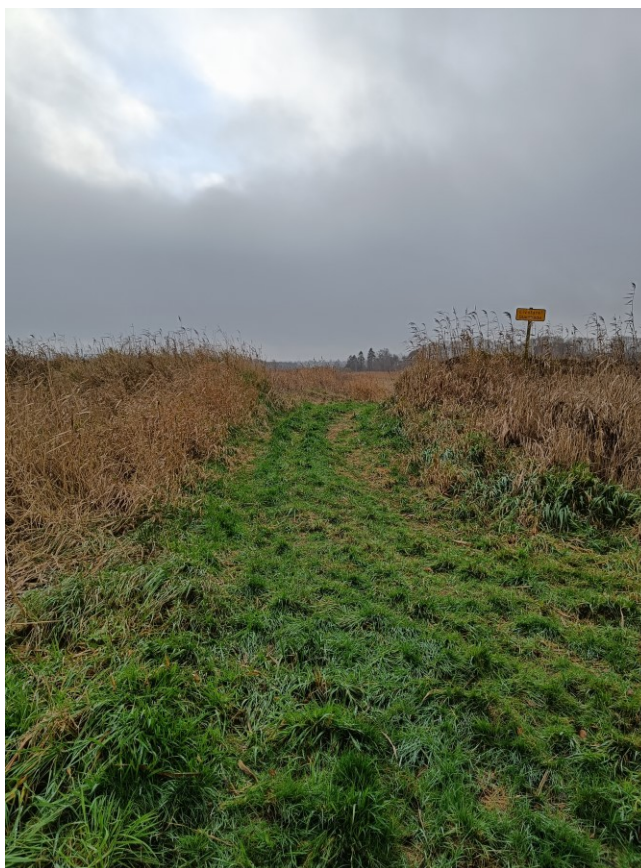
Figur 10.: Billede af nordlige dige-lavning taget på Stånum fra nord mod syd ind mod deponiet.

3. Det aftales at Randers Havn får etableret kædeafspærring ved lavningerne i diget og fremsender fotodokumentation heraf senest **d. 14. januar 2022** til Miljøstyrelsen.
