## **Rapport efter miljøtilsyn hos Pava Center beliggende Udviklingsvej 1, 9900 Frederikshavn**

Sagsnummer: GEO-2020-00178

Frederikshavn Kommune har den 29.01.2020 været på miljøtilsyn på ovennævnte virksomhed.

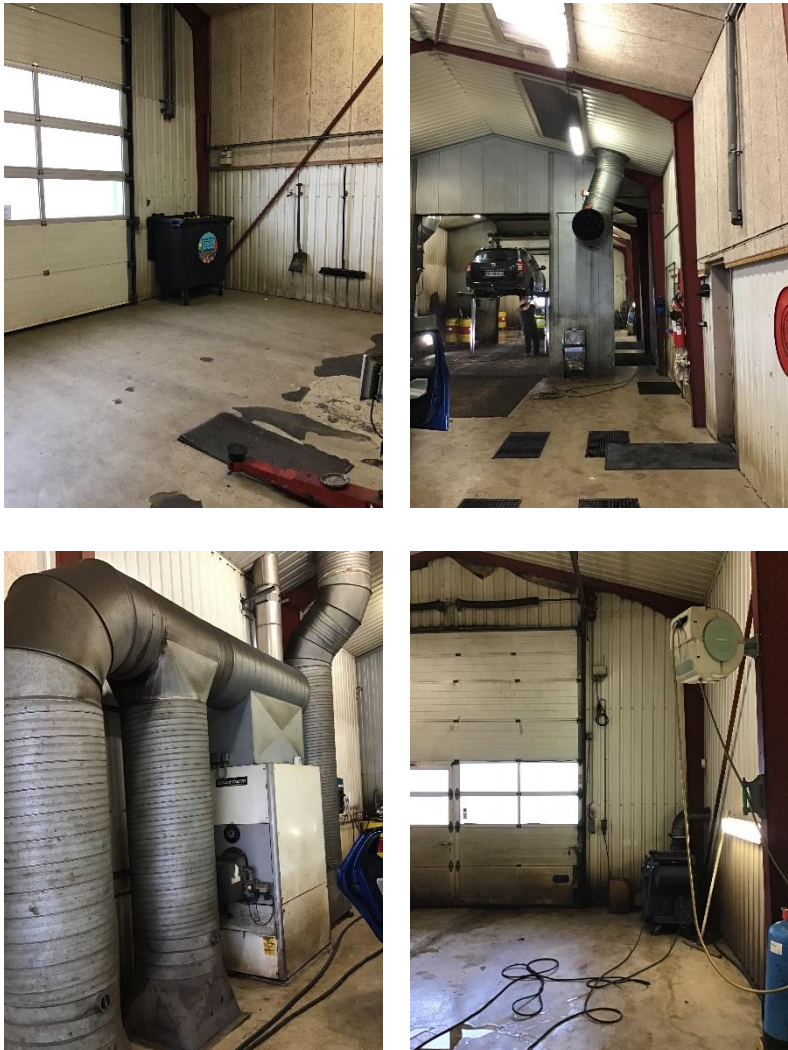
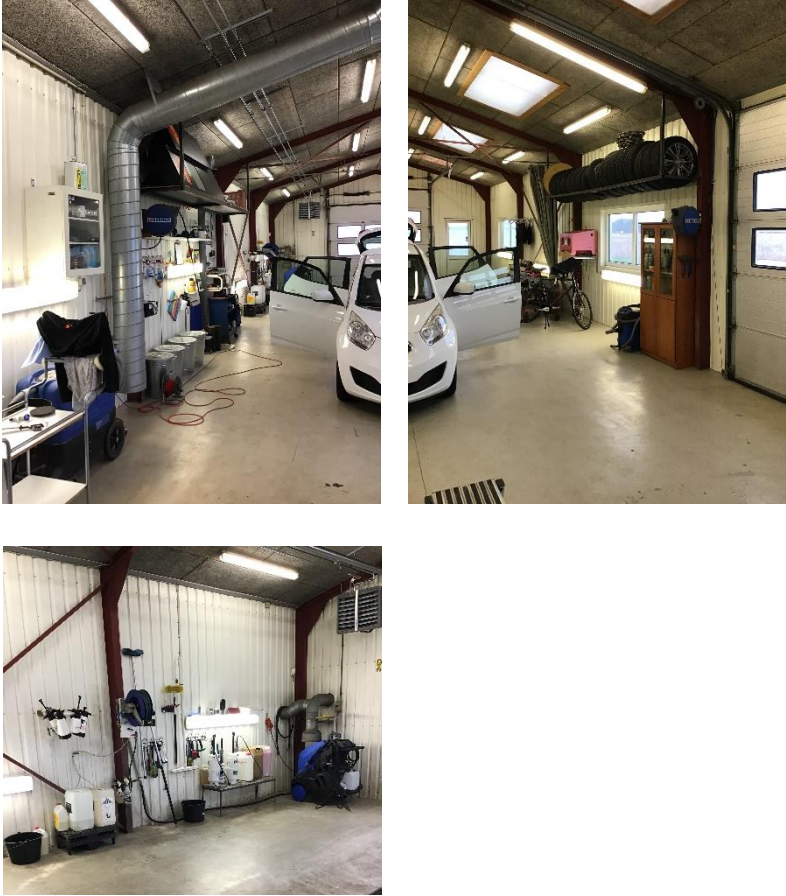
Kontrolpunkt	Tilsynskommentar
Indretning & drift	<p>PAVA foretager undervognsbehandling af biler. Virksomheden polerer samt rengøre biler i et meget begrænset omfang. Nedenfor ses billeder af virksomheden:</p>

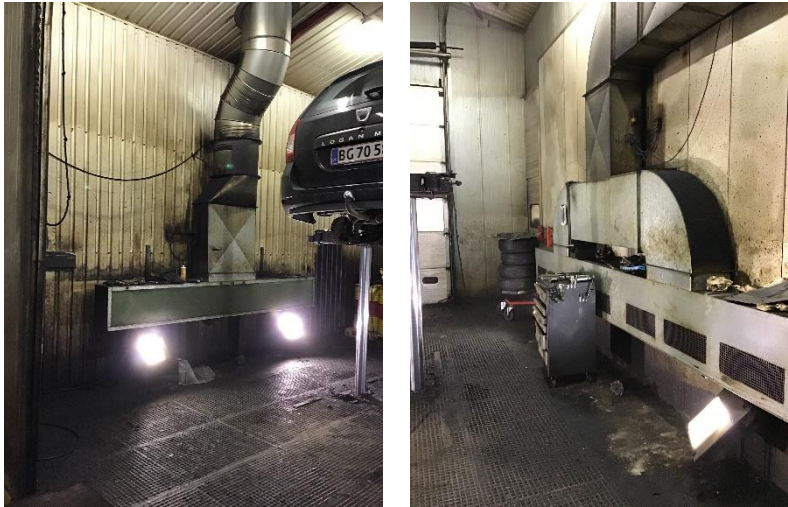
Kontrolpunkt	Tilsynskommentar
Luftforurening	<p>Der er udsug efter forskrifterne og afkast er ført mere end 2 meter over tagryg. Filtre efterses og afleveres med dagrenovation. Filterne skiftes hver fredag eller behov i højsæsonen (okt.-jan). I lavsæsonen udskiftes filteret efter behov. Se filtre nedenfor:</p>

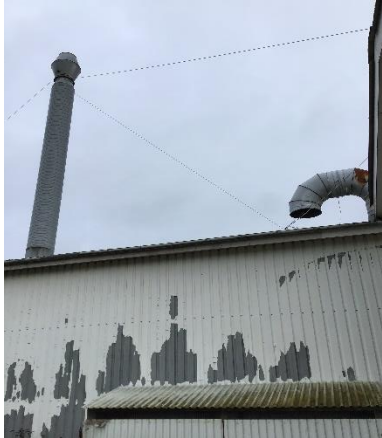
<p>Der er alarm på systemet.</p> <p>Nedenfor ses afkast fra virksomheden:</p>
