## Tilsynsrapport til offentliggørelse

### Tilsynsrapport

Virksomhedens navn	Thyholm Losseplads
Virksomhedens adresse	Kalkværksvej 20, 7790 Thyholm
CVR nummer	29189951
Virksomhedstype	5.4 Deponeringsanlæg >10 t/dag eller kap. >25.000 t
Tidspunkt for tilsynet	27.04.2021
Baggrunden for tilsynet	Basistilsyn
Varsling af tilsynet	Varslet d. 15. april 2021
Deltagere fra virksomheden	Gitte Bach
Øvrige deltagere	Ingen
Tilsynet udført af	Louise Bjerregaard Madsen
Tilsynet omfattede	Tilsyn med genbrugspladsaktiviteten og det underliggende deponi
Materiale udleveret	Intet blev udleveret

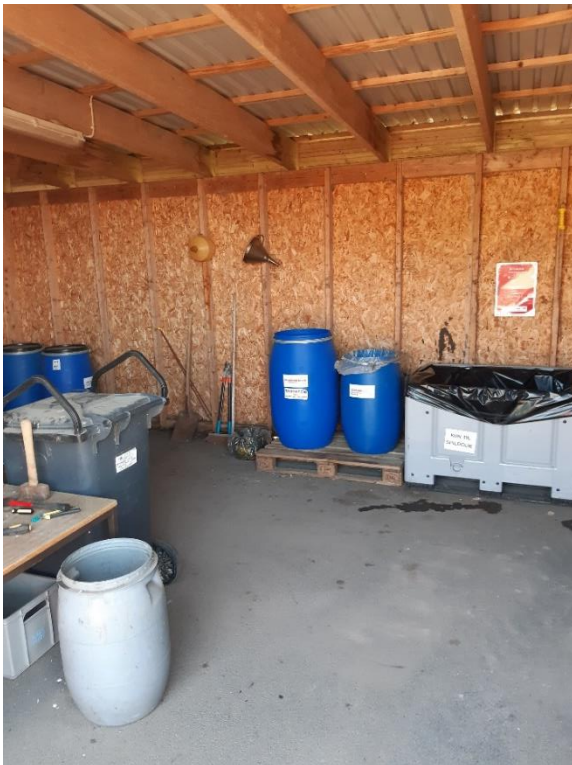
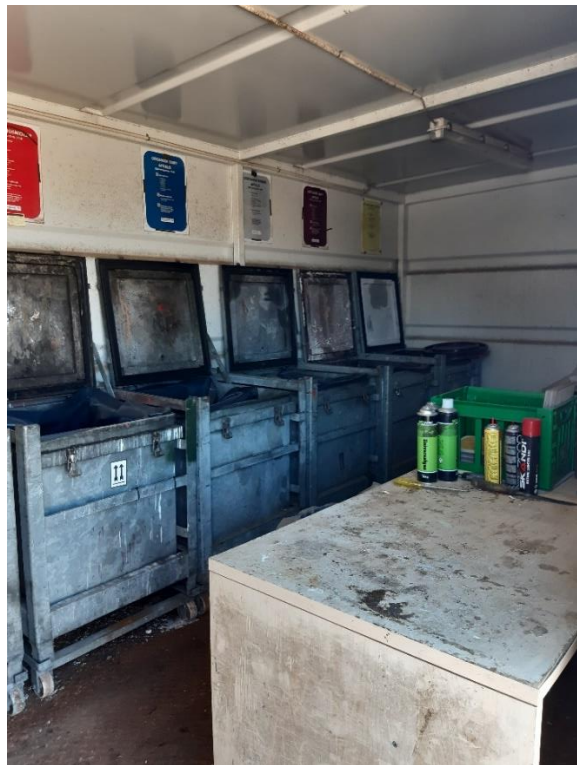
Figur 2 tv. Bygning til diverse affaldsoplager som batterier, elektronikaffald, akkumulatorer og spildolie. th. Container til kemikalieaffald.

Kemikalierummet blev besigtiget. Der er ingen afløb i rummet. Affaldet fordeles i containere, og der er fin skiltning i rummet. Containeren er aflåst, når pladsen holder lukket.

Bygningen til diverse affaldsoplæg blev besigtiget. I bygningen opbevares spildolie, elektronikaffald, tom emballage, akkumulatorer, hvidevarer m.m. Iht. vilkår 24 og 25 i miljøgodkendelse til genbrugspladsen af 7. marts 1991 må spildeolie og omhædning af spildeolie foregå i andre rum end kemikalierummet, så længe rummet er indrettet hertil med tæt belægning og med opkant og fald hen mod en opsamlingssump, der kan rumme mindst 200 L.

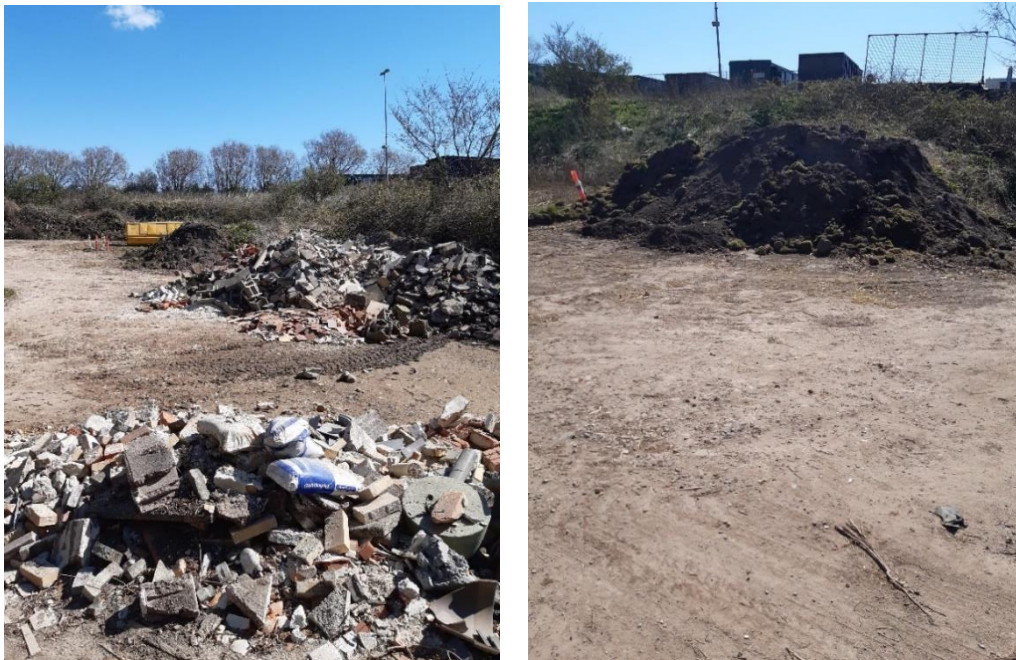
Den nederste del af genbrugspladsen blev besigtiget. Området til have- og parkaffald er befæstet. Der er ikke vilkår i godkendelsen om, at der skal være fast belægning under oplæg af have- og parkaffald, beton og tegl samt jord.

*Figur 3 tv. Oplæg af beton og tegl. den nederste bunke skal sorteres for andet affald, før det tilføres den større bunke med beton og tegl. th. Oplæg af jord.*

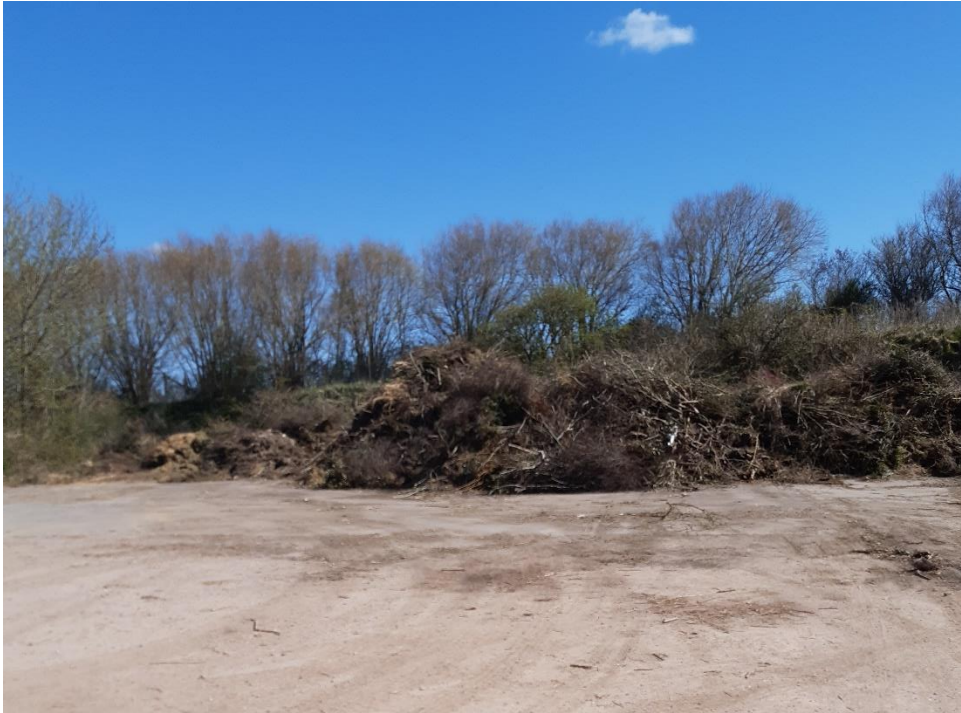
Der sker ikke neddeling eller kompostering af have- og parkaffald på anlægget.

*Figur 4 Oplag af have- og parkaffald.*
