### **Miljøtilsyn Samtank 4. december 2019, uvarslet**

Center for Miljøbeskyttelse har d. 4. december 2019 ført uvarslet tilsyn hos Samtank, Prøvestenen. Ved tilsynet var Arnfinn Bech (AB), Samtank, samt Lisa Bizzarro og Johan Galster, Københavns Kommune, tilstede.

Formålet med miljøtilsynet var at følge op på mangler konstateret ved risikotilsynet hos Samtank d. 4. sept. 2019.

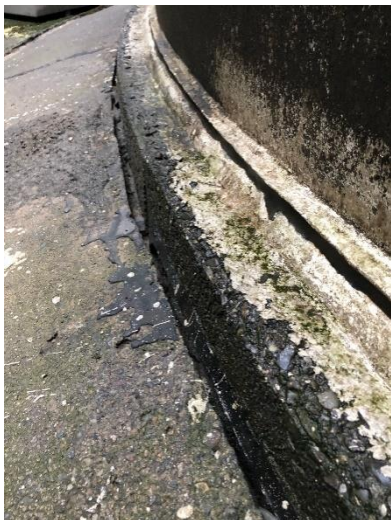
Center for Miljøbeskyttelse ved Johan Galster foretog tilsyn ved tank 14, U-vej 10, og i dennes tankgård. Center for Miljøbeskyttelse

konstaterede, at den elastiske fuge af asfalt ved tankpuden er tørret ud, hvorfor der er store revner mellem pude og tankgårdsbund hele vejen rundt om tanken.

Center for Miljøbeskyttelse udbeder sig kopi af seneste tankinspektionsrapport vedr. tank 14, U-vej, og ønsker at blive orienteret om Samtanks vurdering af tankens behov for vedligeholdelse.
