Rapport efter miljøtilsyn hos Uno-X beliggende Harald Lunds Gade 11 på 523a, Frederikshavn Bygrunde, 9900 Frederikshavn

Sagsnummer: GEO-2026-01774

Frederikshavn Kommune har den 20.05.2026 været på miljøtilsyn på ovennævnte virksomhed.

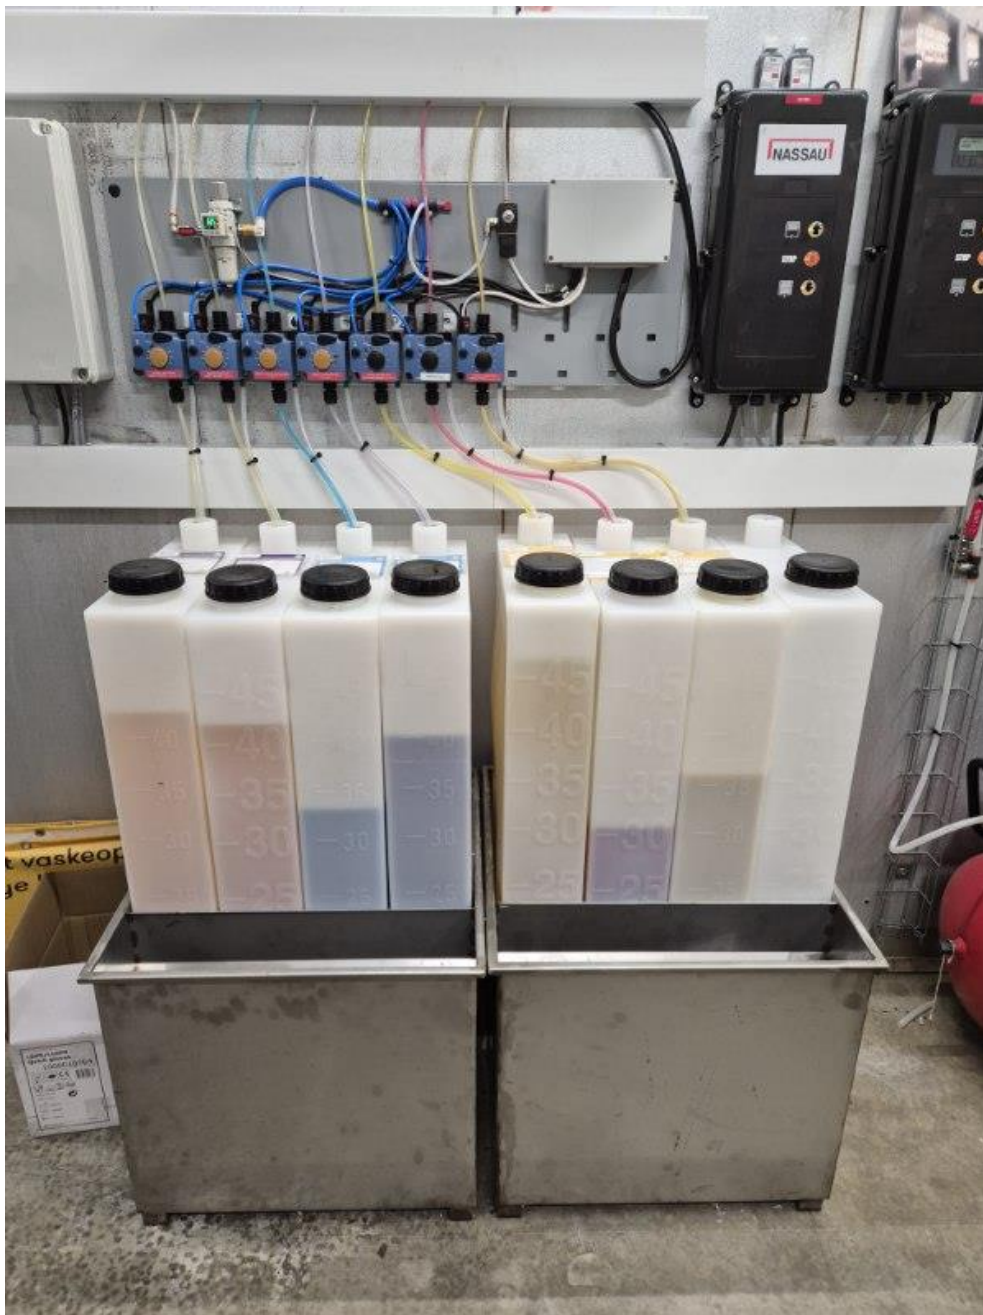
Figur 1. Beholdere til produkter som anvendes i vaskehal. Metalboks som de står i, kan indeholde indholdet af en af beholderne.

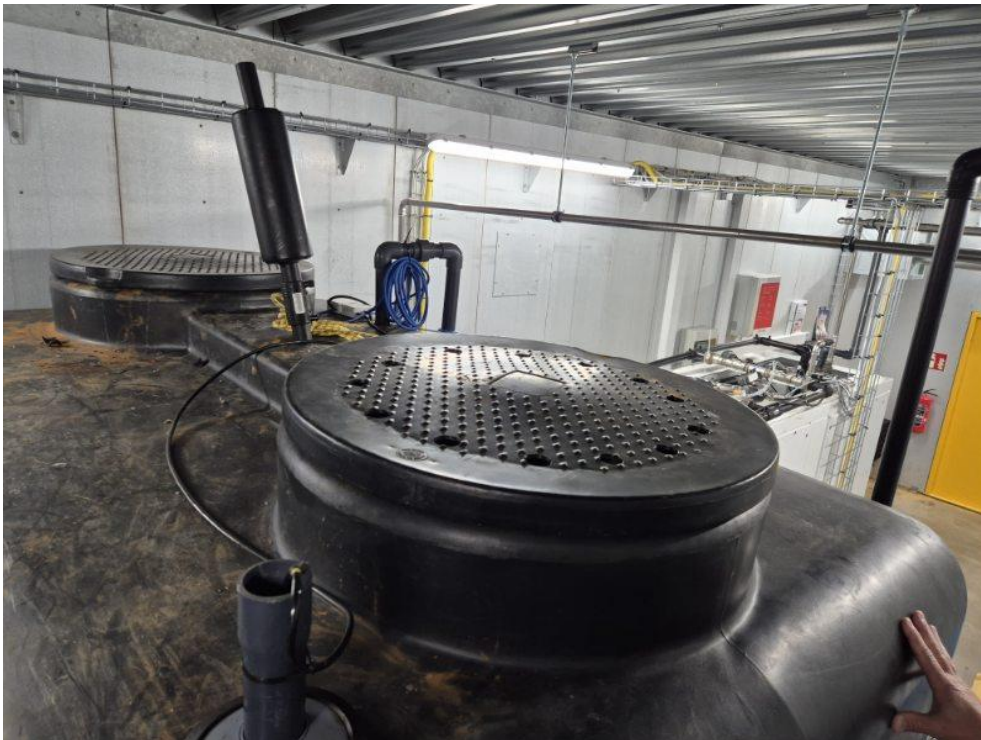
Figur 2. Lokalt mini-renselanlæg til genanvendelse af vand i vaskehal. Det vand der ikke genanvendes ledes til olieudskiller og derefter offentligt renselanlæg. Om vinteren er genanvendelsesgraden lavere, da der er meget salt i vandet efter bilvask.

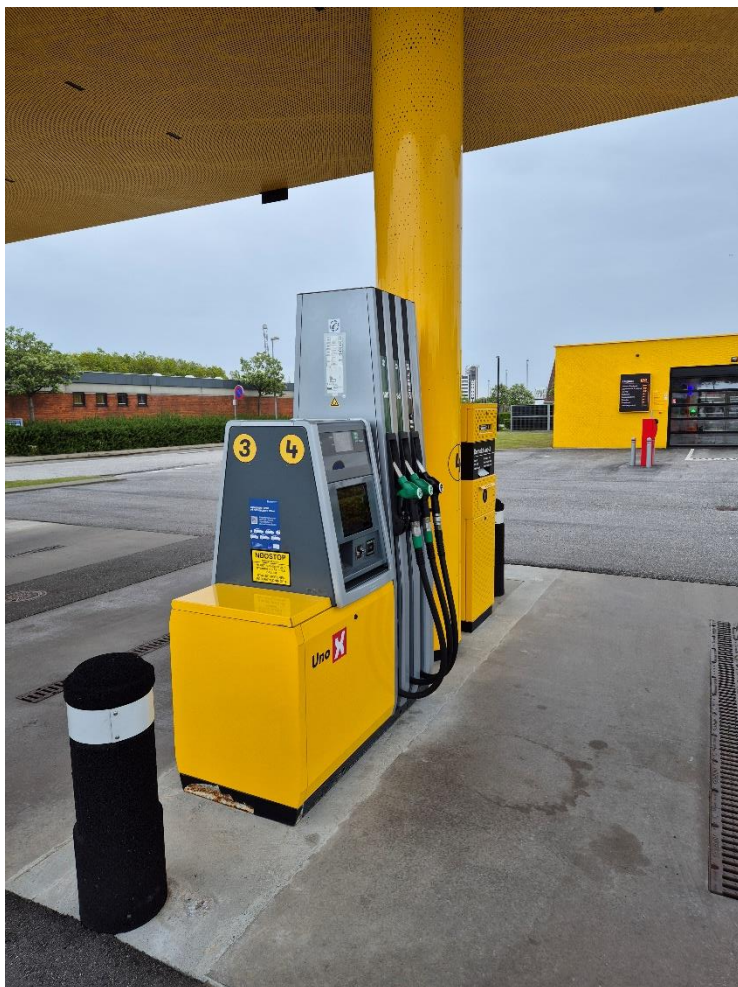
Figur 3. Pumpestander. Skraldespand til papir og evt. mad og emballageaffald fra kunders biler ses længst væk ved standeren.

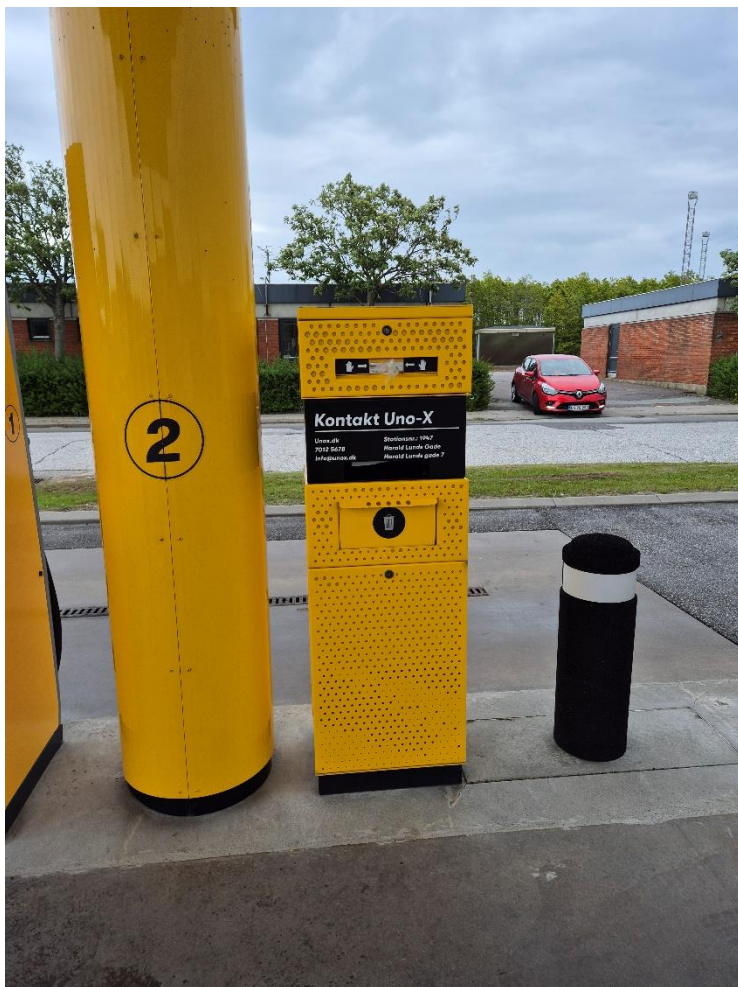
Figur 4. Skraldespand til papir og evt. mad og emballageaffald fra kunders biler.

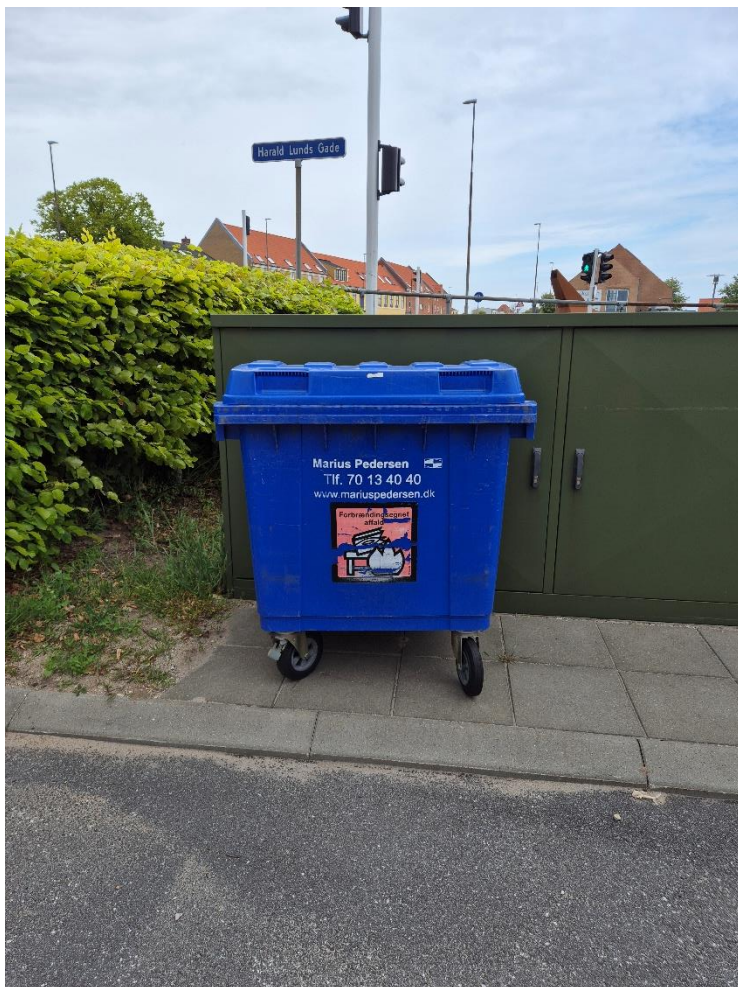
Figur 5. Lille skraldespand ved ladestander tømmes dagligt over i denne blå container. Containeren tømmes ugentligt af Marius Pedersen. Affaldet håndteres som brandbart affald.

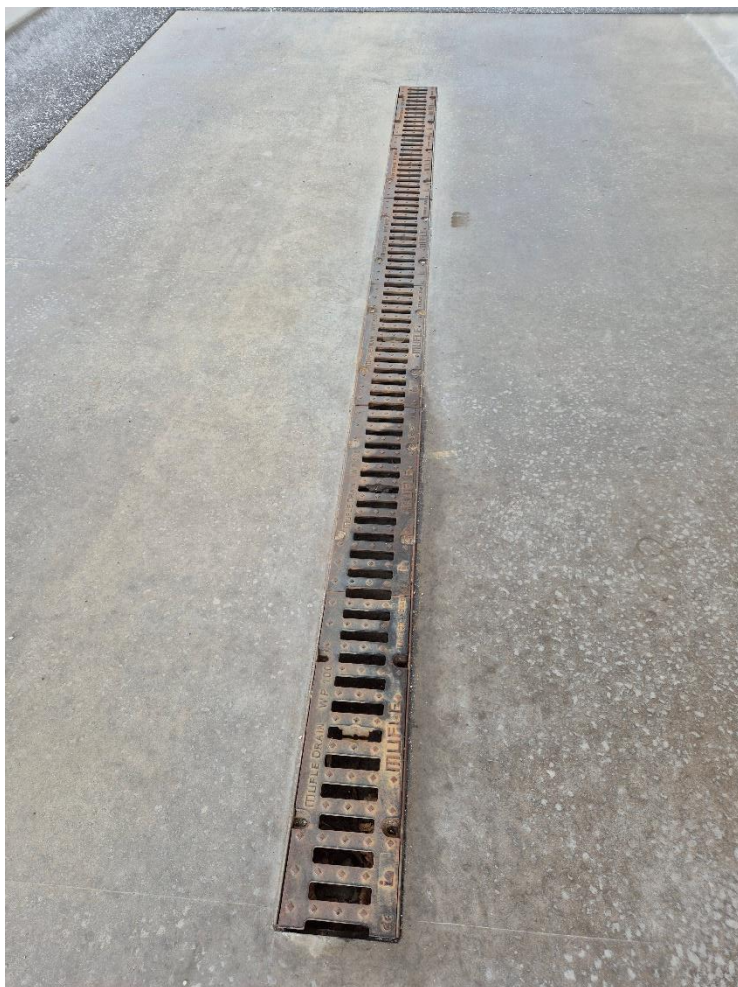
Forurenet jord	Ved pumpestanderne er der hældning til lang rist med sandfilter, hvorefter vandet løber i olieudskiller og derefter videre som spildevand til offentligt renseanlæg. Yderligere opbevares kemikalier til brug i vaskehallen både i beholder som kan indeholde væsken af den største beholder (alle beholdere har samme størrelse, se billede). Og på støbt gulv. Samlet vurderes tankstationen at have håndteret risikoen for spild til jord/grundvand på forsvarlig vis. Dermed er der ingen bemærkninger hertil.
I øvrigt	Der har været en klagesag vdr. spuling af asfalt bag vaskehallen, som forårsagede ubehag hos nabo. Sagen ligger pt. stille da klager ikke har vendt tilbage, efter det kom frem at den eneste spuling af asfalt sker få gange om året, og udelukkende med varmt vand. Genåbnes klagesagen er Uno-X klar til at kommunikere og finde løsning.

Figur 6. Liniedræn med sandfang.

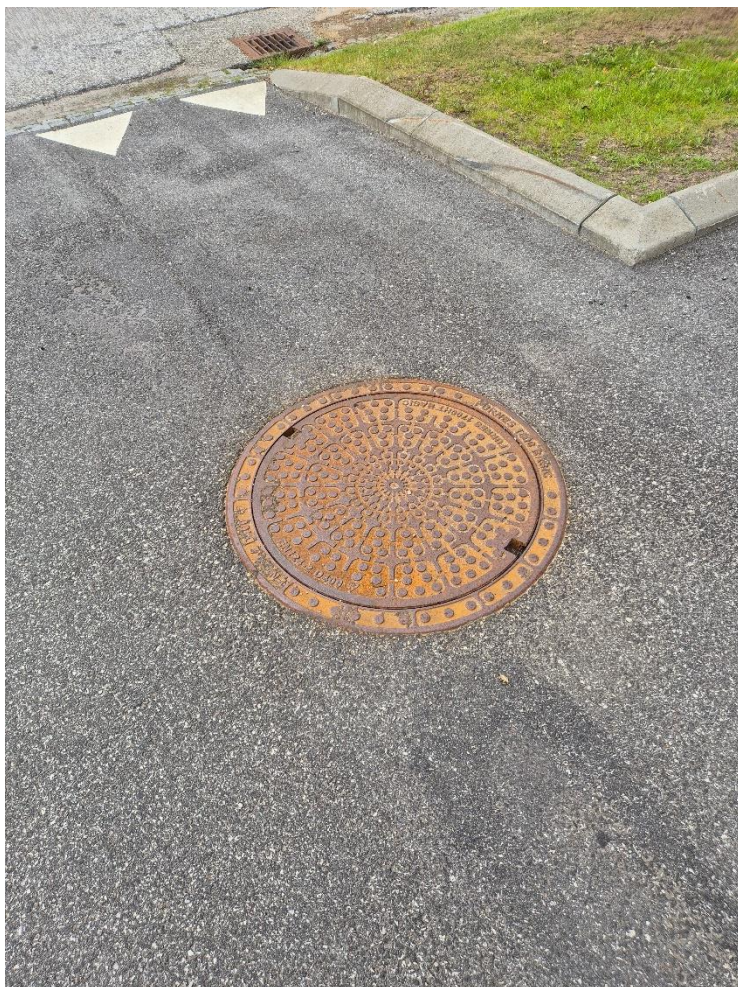
Kontrolpunkt	Tilsynskommentar
Olieudskillere	Tømmes af Djursland Spildolie-depot Aps. Senest d. 19/3-26 hvor 10.120 kg blev afhentet. Der inden d. 8/12-2025 hvor 2500 kg blev afhentet. Olieudskilleren håndterer også det vand som ikke genanvendes i vaskehallen.

Figur 7. Olieudskilleren er under dette dæksel.

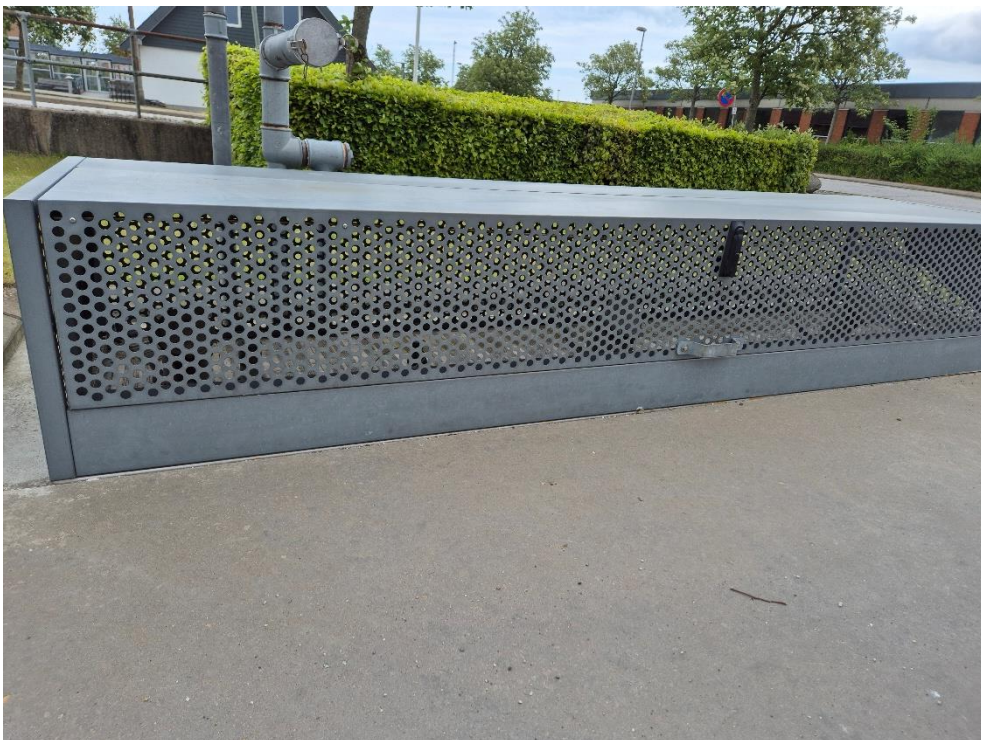
Kontrolpunkt	Tilsynskommentar
Tanke	Der er en nedgravet 80.000 L tank til oplag af olie og benzin. Tanken er inddelt i kamre på 30+10+40m ³ . Der er etableret overvågning af hulrum i tanke og sugeledninger med alarmsignal til eltavle.

Figur 8. Påfyldningsstudse er i metalkasse. Dette er til når den store underjordiske tank påfyldes. Der er tre studse, da tanken er inddelt i tre kamre.
