Tilsynsrapport til offentliggørelse

Tilsynsrapport

Virksomhedens navn	Havbundssedimentdepot - Horsens Havn
Virksomhedens adresse	Ove Jensens Allé 35, 8700 Horsens
CVR nummer	34566801
Virksomhedstype	5.4 Deponeringsanlæg >10 t/dag eller kap. >25.000 t
Tidspunkt for tilsynet	16.12.2020
Baggrunden for tilsynet	Basistilsyn
Varsling af tilsynet	Tilsyn varslet 2. december 2020
Deltagere fra virksomheden	Havnedirektør Claus Holm Christensen
Øvrige deltagere	-
Tilsynet udført af	Ann-Kathrine Aggerholm Jensen
Tilsynet omfattede	Basistilsyn med miljøforhold på deponiet
Materiale udleveret	-

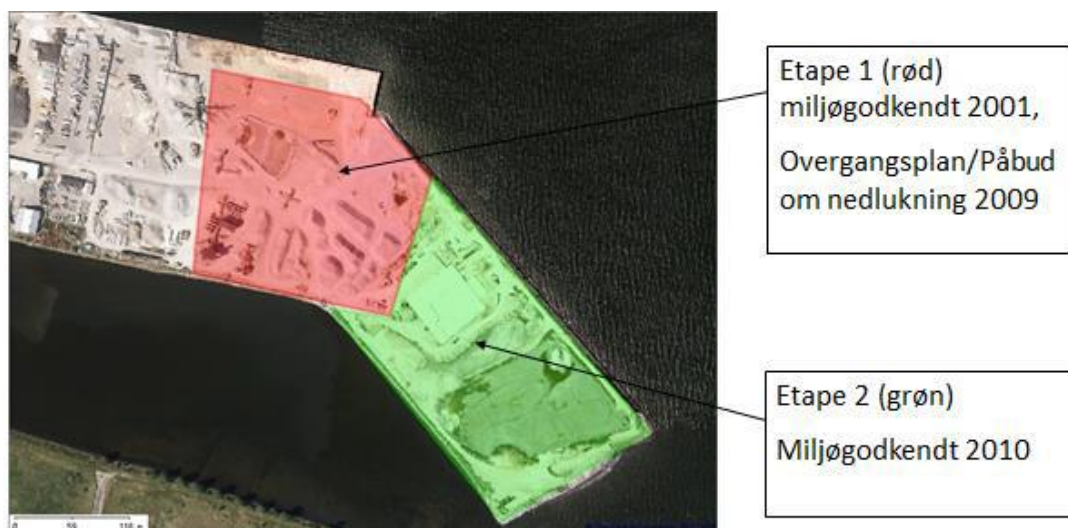
Figur 1 Havbundssedimentdepot – Horsens Havn

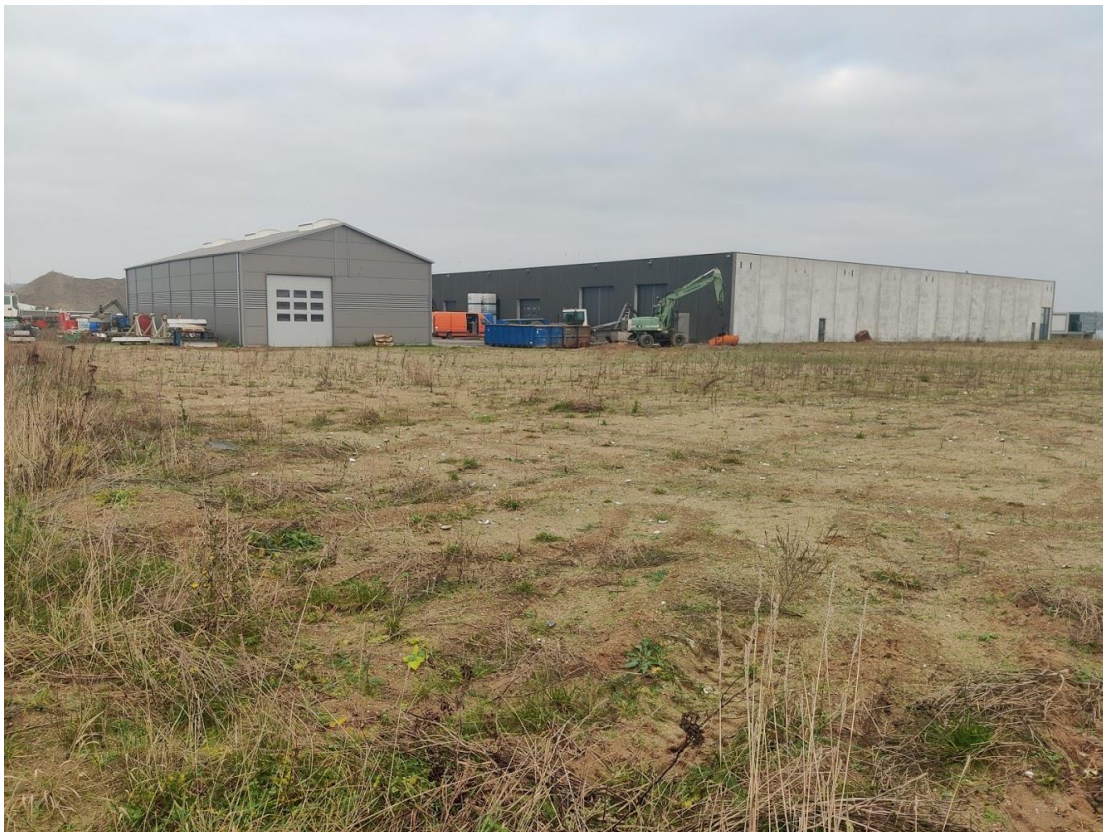
Etape 1 er som beskrevet ovenfor slutafdækket, og der er nu etableret betonvirksomhed på arealet. En stor del af arealet er anvendt til oplag af sand, grus mm., der anvendes i betonproduktionen.

For etape 2 har Miljøstyrelsen som beskrevet ovenfor i 2019 truffet afgørelse om, at et delområde af etappen er nedlukket. Det drejer sig om den del, hvor Wittrup Seafood er placeret samt et område lige øst herfor. Se foto nedenfor.

Figur 2 Slutafdækket område på etape 1. Wittrup Seafood i baggrunden.

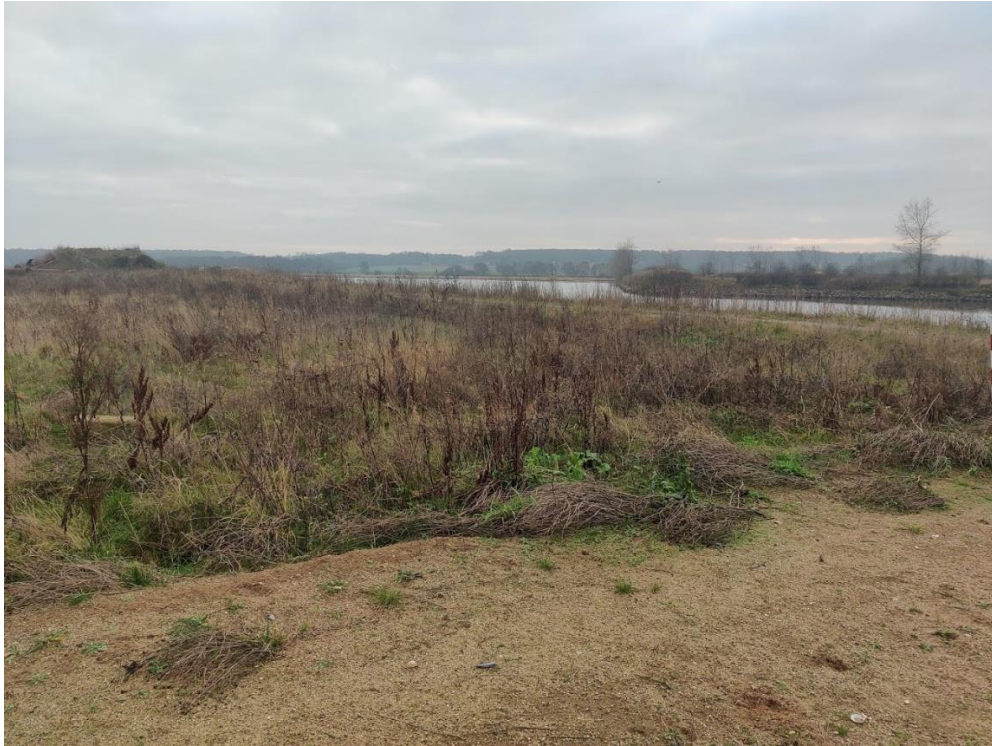
Den yderste del af etape 2 er endnu ikke påbegyndt slutafdækket, se nedenstående foto.

Figur 3 Overgang mellem slutafdækket og ikke slutafdækket del af etape 2.

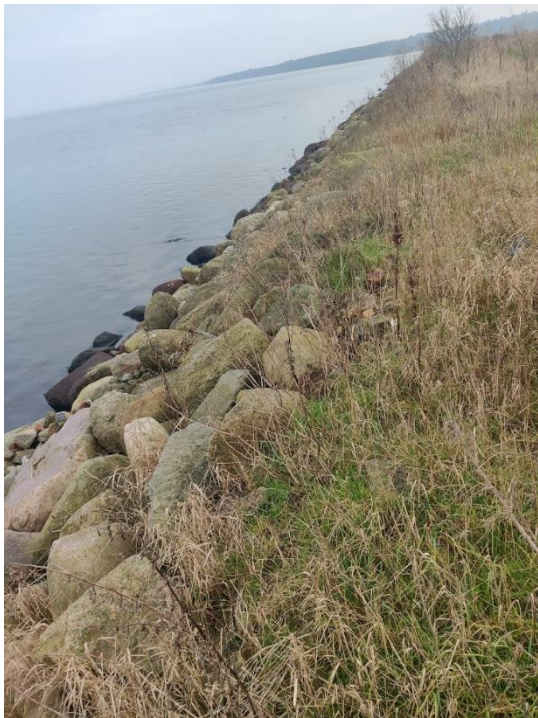
Ved tilsynet blev digerne inspiceret. Ved tidligere tilsyn har det været påpeget, at der manglede afslutning med søsten på ydersiden af digerne. Dette er nu udbedret, se nedenstående fotos.

Figur 4 Udvendigt dige langs nordøstlige del af deponiet

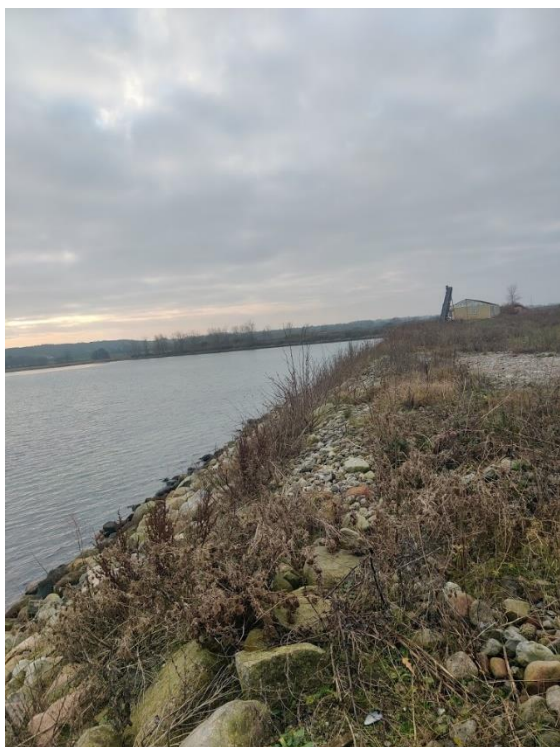
Figur 5 Udvendigt dige langs østlige del af deponiet

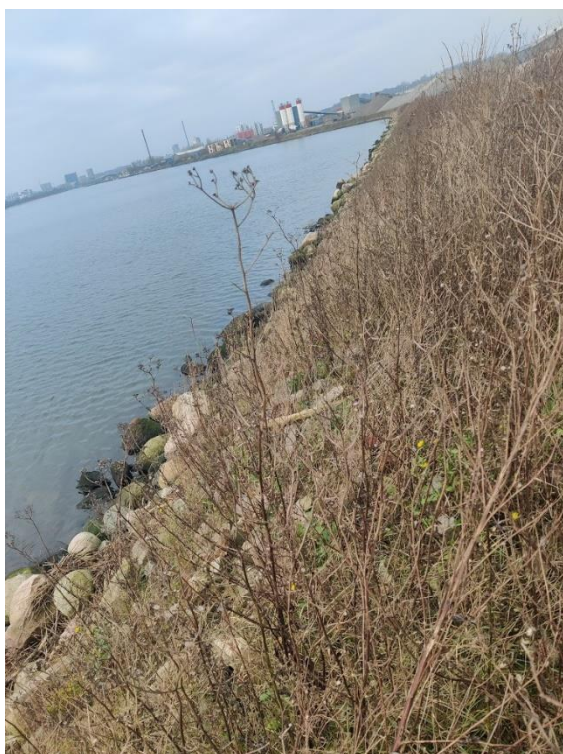
Figur 6 Udvendigt dige langs sydvestlige del af deponiet. Efter rundingen i diget ses etape 1 med betonvirksomhed og oplag af råstoffer.

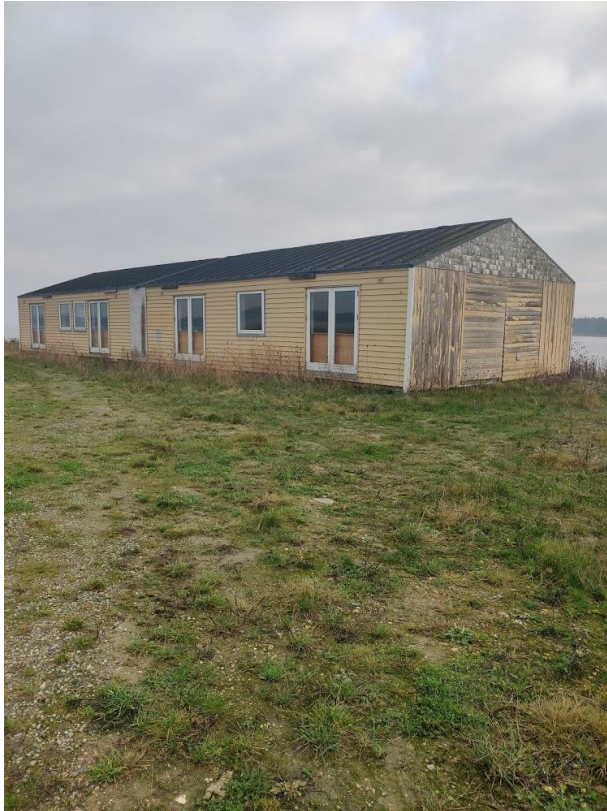
På den yderste del af deponiet er der pt. oplagret en barak, se nedenstående foto. Barakken tilhører ikke havnen, men havnen har givet lov til at den midlertidigt opbevares. Miljøstyrelsen vurderer, at der ikke er nogen miljømæssig påvirkning fra dette, og har derfor indtil videre ikke indvendinger mod den oplagerede barak.

Figur 7 Barak midlertidigt opbevaret på den yderste del af etape 2.
