## Tilsynsrapport til offentliggørelse

Virksomheder  
J.nr. MST-1272-00110  
Ref. ANLHH  
Dato: 05.12.2018

### Tilsynsrapport

| Virksomhedens navn og adresse | A. Havbundssedimentdepot - Randers, Paderup Enge<br>Kristrup Engvej, Romalt, 8960 Randers SØ<br>B. Havbundssedimentdepot - Stånum Enge, Kristrup<br>Engvej, Romalt, 8960 Randers SØ<br>C. Havbundssedimentdepot - Drastrup Kær, Kærvej,<br>Assentoft, 8960 Randers SØ |

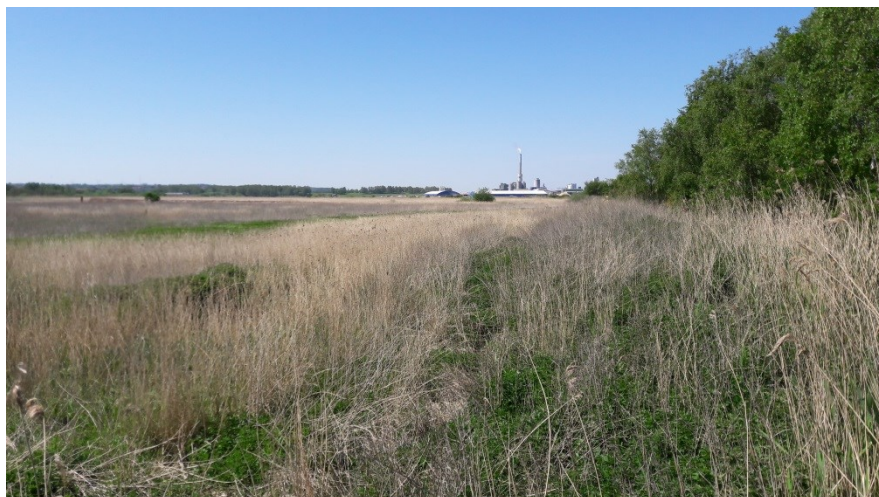
Spulefeltet blev besøgt fra det nordøstlige hjørne, se foto 1. Digerne forekom stabile med jævn hældning ind mod spulefeltet og lidt stejlere hældning på ydersiden. Slusen i den østlige del af spulefeltet blev tilset, og der kunne konstateres forskel på vandstanden indenfor og udenfor slusen, dvs. den er lukket. Det tilstødende sedimentationsbassin, som ikke anvendes som sådan mere, er groet til i siv. Hegn og skilte, som blev truffet, var i orden.

Foto 1. Spulefeltet set fra det nordøstlige hjørne mod vest.

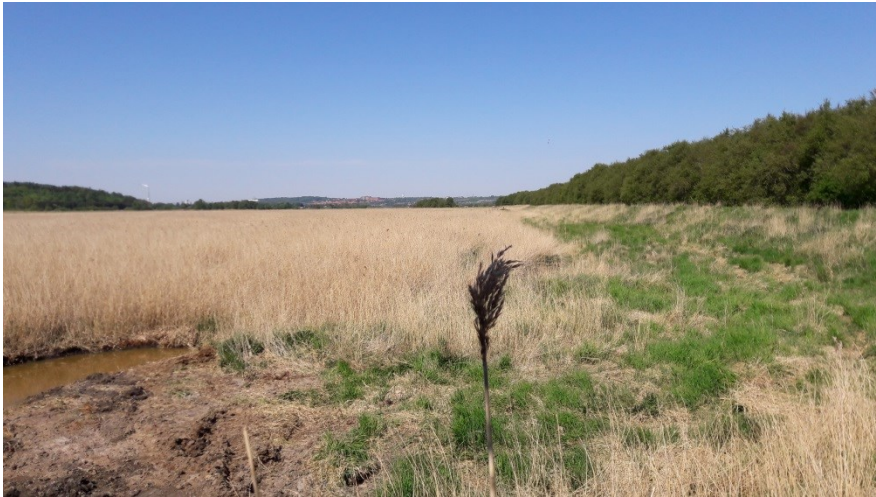
Spulefeltet blev besøgt fra det nordøstlige hjørne, se foto 2. Digerne forekom stabile med jævn hældning ind mod spulefeltet og lidt stejlere hældning på ydersiden. Slusen i den østlige del af spulefeltet blev tilset. Randers Havn oplyste, at slusen ikke var tæt, og derfor var den blevet lukket af med en jordvold, se foto 3. Der blev ikke truffet hegn og skilte, da tilsynet fik adgang via en mark.

Foto 2. Spulefeltet set fra det nordøstlige hjørne mod vest.

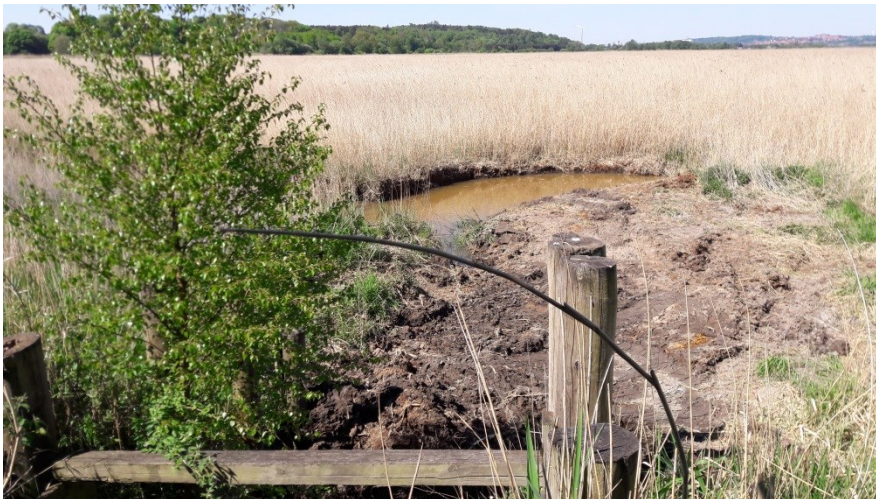
Foto 3. Jordvold foran sluse i nordøstlige hjørne.

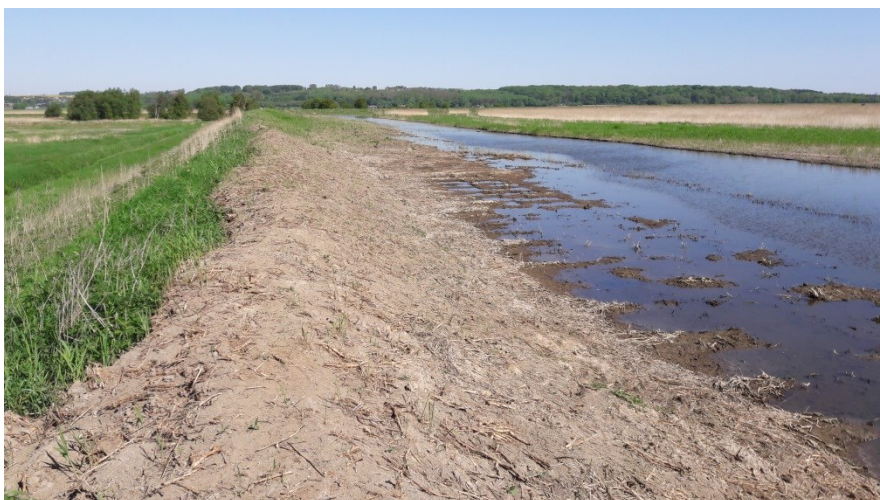
Tilsynet var rundt langs hele spulefeltet. Digerne forekom stabile med jævn hældning ind mod spulefeltet og lidt stejlere hældning på ydersiden, se foto 4.

Foto 4. Spulefeltet med nyligt forhøjede diger, set fra den vestlige langside mod nord.

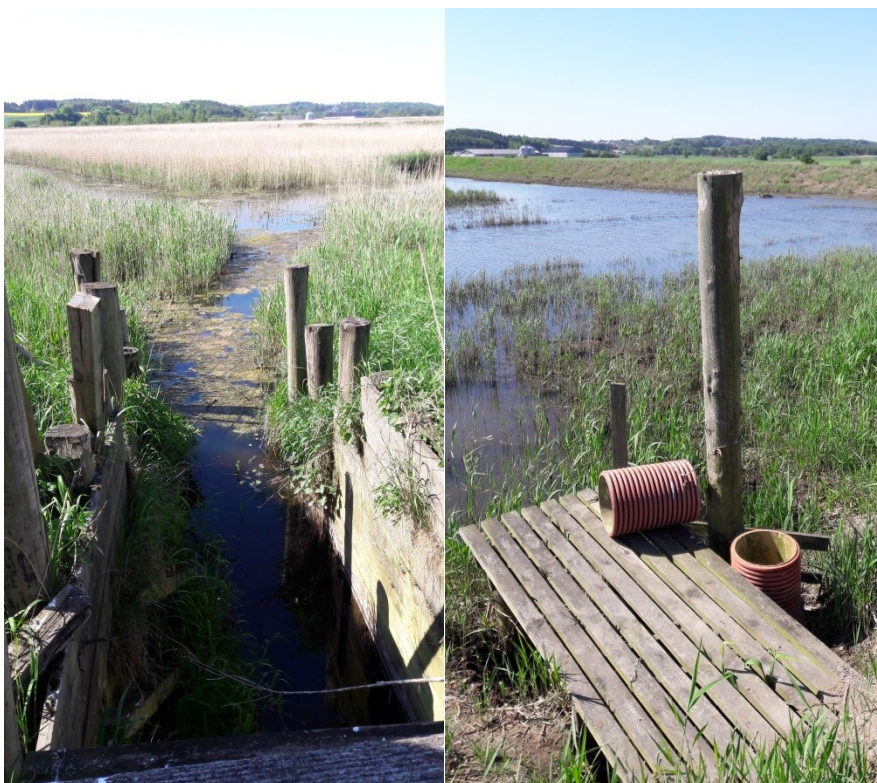
Slusen i det nordøstlige hjørne af spulefeltet blev tilset, og der kunne konstateres forskel på vandstanden indenfor og udenfor sluserne. Slusen i det nordvestlige hjørne bestod af et rør med afløb, så vandet løber ud, når vandstanden når op over et vist niveau. Se begge sluser på foto 5. Randers Havn oplyste, at man kan forlænge røret, så der ikke kommer vand ind, hvis vandstanden stiger.

Foto 5: Sluse mod nordvest til venstre og mod nordøst til højre.

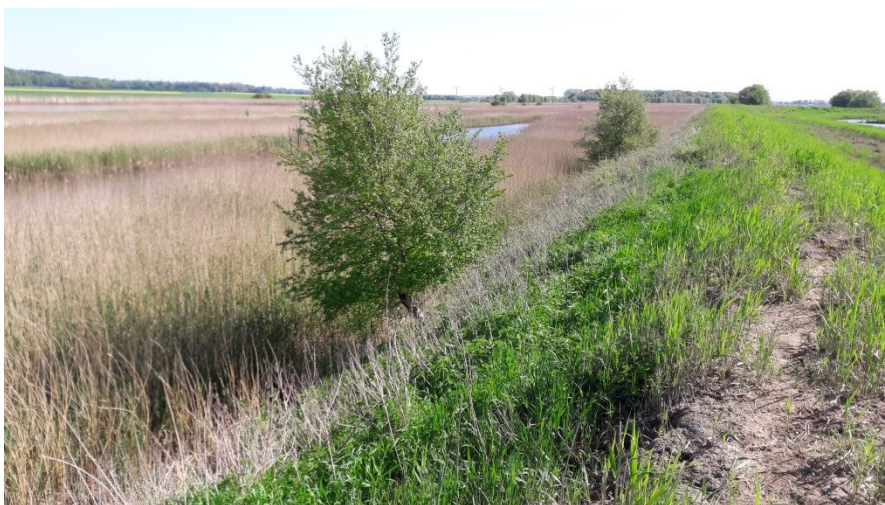
Det tilstødende sedimentationsbassin, som ikke anvendes som sådan mere, er næsten groet til i siv, se foto 6.

Foto 6: Sedimentationsbassin nord for spulefeltet.
