Rapport for miljøtilsyn hos Reno- Nord Sorterings- anlæg, Lundeborgvej 30, 9220 Aalborg Øst

Tilsynsdato	24.05.2017		
Baggrund for tilsynet	Basistilsyn - varslet		
Telefon	41383132	CVR nr.	46076753
E-mail	jco@renonord.dk	P. nr.	1020877568

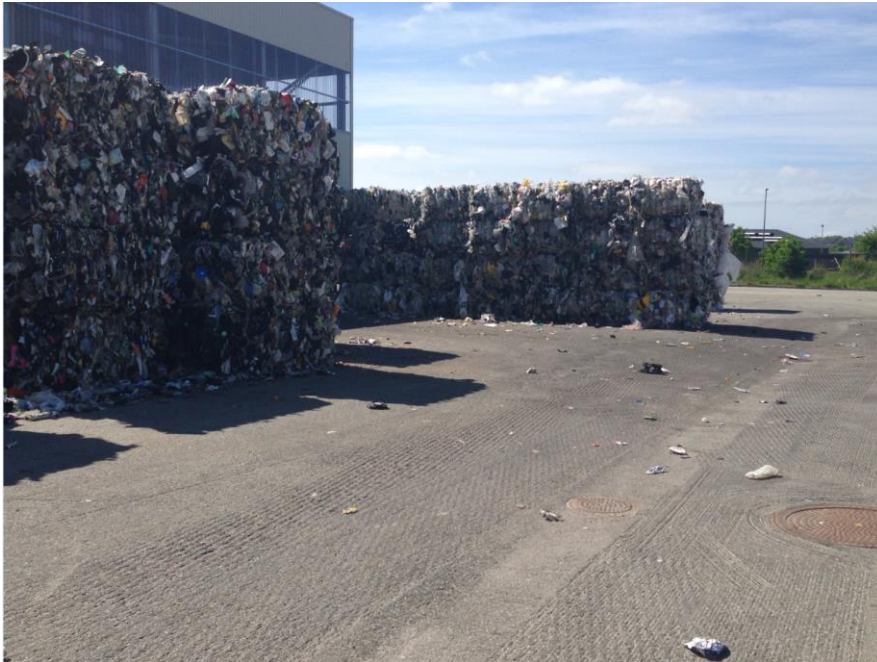
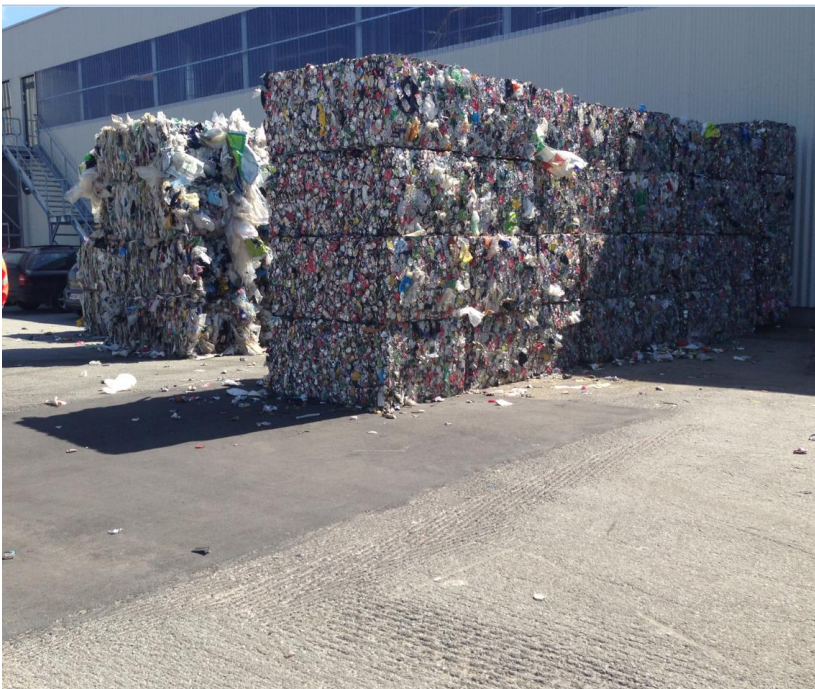
Fotos af udendørs oplag ved tilsynet den 25. maj 2017:

Kontrolpunkt	Tilsynskommentar
	<p>sortere. I dette tilfælde vil det husholdningssorterede plast- og metal blive aflæsset direkte på gulvet inde i aflæssehallen.</p> <p>Idet anlægget endnu ikke er endelig indstillet, kan der i perioder være driftstop. Derfor er der på nuværende tidspunkt en del plast- og metalaffald oplagret i aflæssehallen. Når porten til aflæssehallen er åben er der risiko for, at noget af dette affald bliver ført med vinden ud til udendørs arealerne.</p>
Råvarer, vilkår i miljøgodkendelse	<p>Ifølge vilkår 7 i miljøgodkendelsen, skal plast og andre lette materialer håndteres og opbevares på en sådan måde, at det ikke giver anledning til plastflugt eller andre gener for omgivelserne.</p> <p>Ifølge vilkår 3 i miljøgodkendelsen skal der foreligge en driftsinstruktion, der beskriver, hvordan personalet skal foretage fornøden modtagekontrol, og hvordan de skal forholde sig i tilfælde af driftsforstyrrelser og uheld. Under tilsynet blev der udleveret driftsinstruktion/vejledning for driftspersonalet i sorteringskabine 1.</p>

Kontrolpunkt	Tilsynskommentar
Luft, afkast	Der er 3 afkast med procesudsug: * Folieskærer * Ballepresser * Schredder
Luft, filtre	Der er installeret filtre afkast fra de 3 procesudsug. Ifølge datablad for filtertypen ledes under 0,1 mg støv/m ³ igennem filteret. Filteret lever hermed op til vilkår 11 i miljøgodkendelsen.
Lugt	Generelt er der ikke lugtgener fra anlægget. I situationer, hvor der kommer fejlsorteret husholdningsaffald ind på anlægget, som indeholder organisk materiale, kan der forekomme lugtgener indendørs. Dette affald bliver hurtigst muligt bortskaffet til forbrænding på Troensevej 2. Der vil derfor ikke forekomme lugtgener udendørs.
Luft, vilkår i miljøgodkendelse	Ifølge miljøgodkendelsens vilkår 11 skal der i afkast fra presning, balletering eller neddeling af plast være etableret filter, der kan overholde en emissionsgrænseværdi på 10 mg støv/normal m ³ . Ifølge vilkår 9 i miljøgodkendelsen, må udendørs oplag af affald kun ske kortvarigt i forbindelse med afhentning af affaldet (her det sorterede, balleterede plast og metal). Vilkåret er bl.a. begrundet i, at der ifølge lokalplanen ikke må forekomme udendørs oplag. Under tilsynet kunne det konstateres, at der var relativt store oplag af balleteret plast- og metalaffald udendørs ved den nordlige del af bygningen. Det udendørs oplag giver anledning til plastflugt på de udendørs arealer. Virksomheden havde opsat trådhegn med henblik på at fange plastikken. Derudover er der planer om at opsætte flere trådhegn. Under tilsynet blev det aftalt, at virksomheden indenfor et halvt år skal fremsende handlingsplan for hvorledes oplaget ikke vil forekomme fremover. Fristen for fremsendelse af handlingsplan er den 15. september 2017.
