Tilsynsrapport til offentliggørelse

Virksomheder
J.nr. MST-1272-00816
Ref. CHSCH/ANBRI
Dato: 09.07.2019

Virksomhedens navn	Biofos Spildevandscenter Avedøre A/S, Slamforbrænding
Virksomhedens adresse	Kanalholmen 28, 2650 Hvidovre
CVR nummer	25607996
Virksomhedstype	5.2a Bortskaf/nyttig Ufarligt >3 tons/time, forbrænding
Tidspunkt for tilsynet	13. december 2018 kl 10.00-16.00
Baggrunden for tilsynet	Basistilsyn
Varsling af tilsynet	Varslet den 14.11-2018
Deltagere fra virksomheden	Torben Pedersen Christiane Cueto Charlotte Boesen Joachim Rasmussen
Øvrige deltagere	
Tilsynet udført af	Christian Schledermann Annemarie Brix
Tilsynet omfattede	Der blev besigtiget: Kontrolrum Slamoplæg Gasmotor Affaldsoplæg Værksted Forbrændingsanlæg Oplæg for restprodukter
Materiale udleveret	--

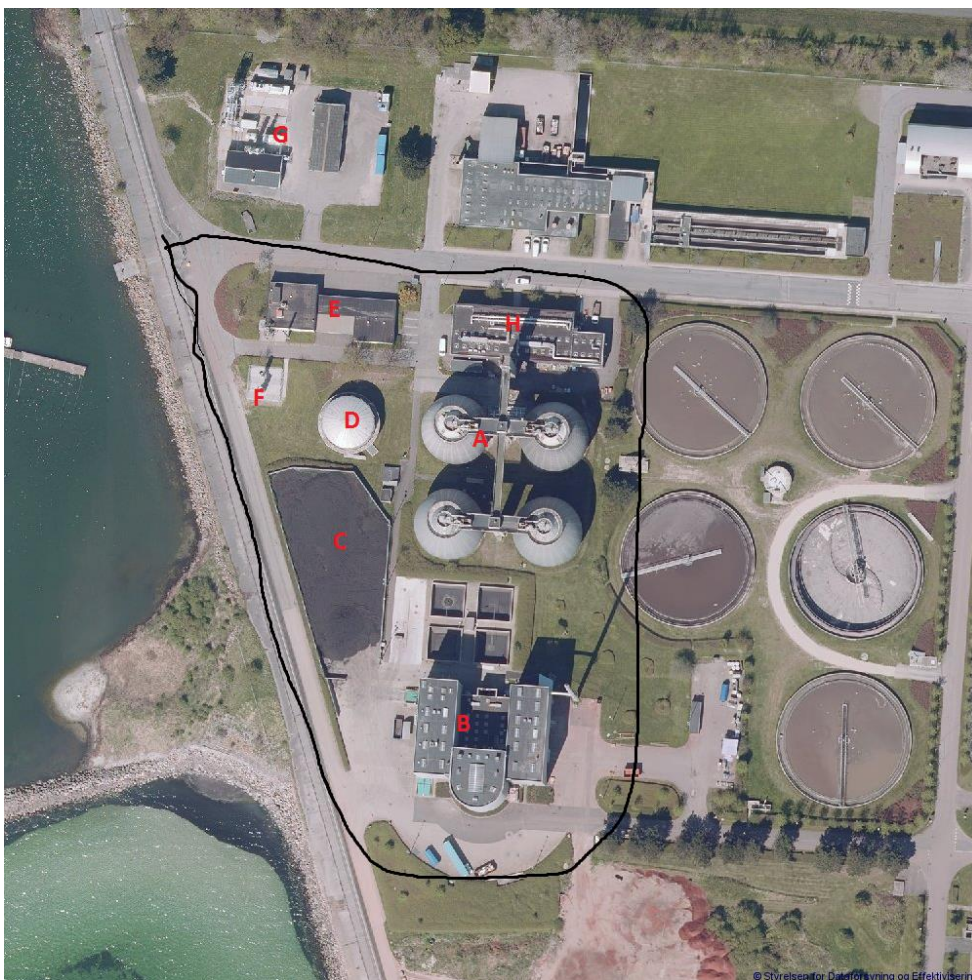
Billede 1: Tilsynet med Avedøre slamforbrændning omfatter aktiviteter inden for markeringen. Forbrændingsanlægget (markeret B) og over dette ses fire rådnnetanken(A). Oplag af slam(C) og biogasbeholder(D) er til venstre for disse I øverste venstre hjørne er opbygget et opgraderingsanlæg for gassen dannet i rådnnetankene(G) der muliggør at sende den opgraderede biogas på naturgasnettet. Hvidovre Kommune er tilsynsmyndighed på dette anlæg. Syd for gasmotoranlægget inklusiv olietanke(E) er affaklingsenhed(F) der udnyttes ved manglende kapacitet eller uheld. Værksted m.m. er i bygning(H)

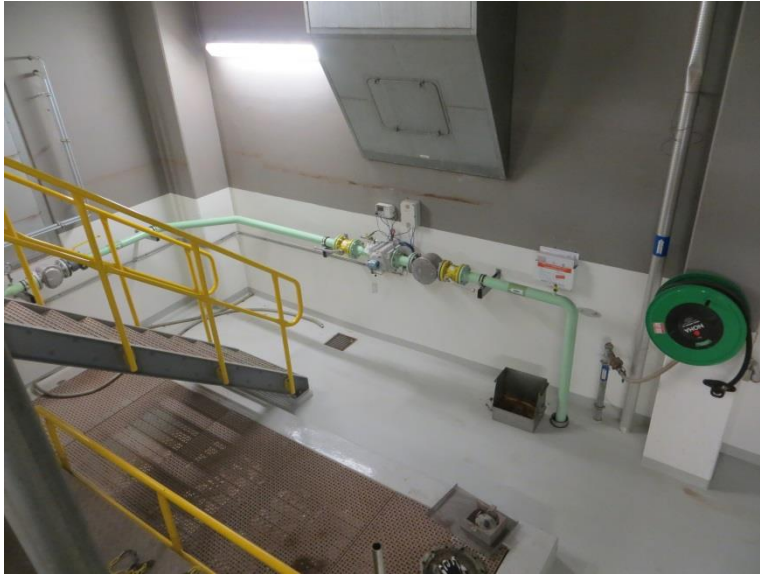
Billede 2: Indgangsrør for naturgas til støttebrænder

I forbindelse med dette opgraderingsanlæg til biogas er den biogas der tidligere blev brugt som støttebrændsel erstattet med naturgas fra naturgasnettet. Opgraderingsanlægget hører under HMN.

Miljøstyrelsen oplyste, at dette projekt (skift af støttebrændsel) burde have været sent til Miljøstyrelsen for vurdering af godkendelsespligt, da det ikke tilladt at igangsætte en godkendelsespligtig aktivitet uden miljøgodkendelse (miljøbeskyttelsesloven § 33). Biofos skal fremsende en beskrivelse af projektet således at Miljøstyrelsen kan vurdere om aktiviteten, skal lovliggøres med en miljøgodkendelse.

- Biofos Slamforbrænding fremsender afgørelse om ikke-godkendelsespligt for opgraderingsanlæg.
- Biofos Slamforbrænding fremsender en redegørelse for den ændrede brug af biogas/naturgas som støttebrændsel til vurdering om der er godkendelsespligt

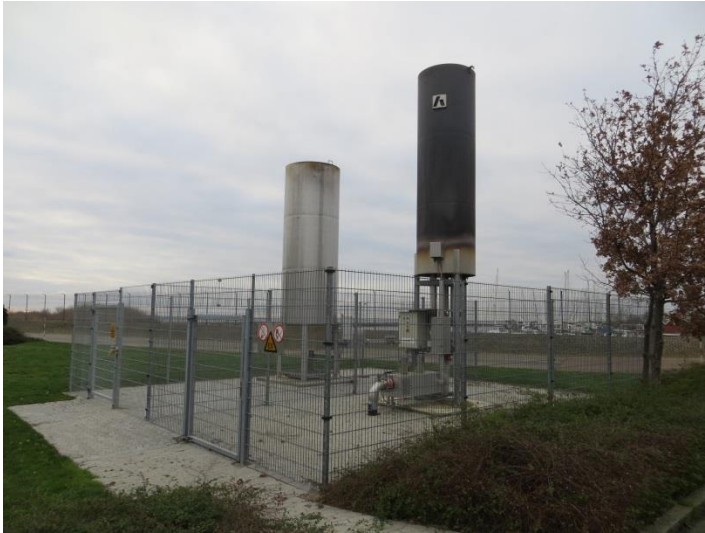
Det resterende gas affakles. Der er etableret en ekstra affaklingsenhed der er tilknyttet opgraderingsanlægget. Denne affakling står på samme areal som affakling af biogas direkte fra biogastankene. Miljøstyrelsen skal vurdere godkendelsespligt dette ekstra anlæg, når sagsakterne omkring opgraderingsanlægget og udskiftning af støttebrændsel på slamforbrændingen er modtaget.

Billede 3: To fakler til hhv. biogas anlægget og naturgas opgraderingsanlægget

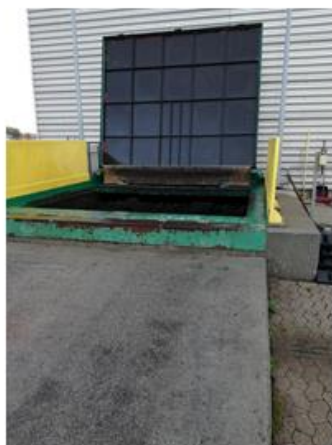
Der har i forbindelse med tilførsel af slam fra andre renselanlæg været naboklager over lugtproblemer.

Foto 3 påslag med åbent låg, umiddelbart før og efter modtagelse af slam

Billede 4: Påslag til modtagelse af slam fra leverandøre. Der er signal i driftsrummet til at identificere om påslaget er lukket/åbent

Dette har været søgt afhjulpet ved at, slam udefra tilføres direkte til påslaget og at det sikres at proceduren for modtagelse af slam inkluderer at påslaget lukkes efter modtagelse.

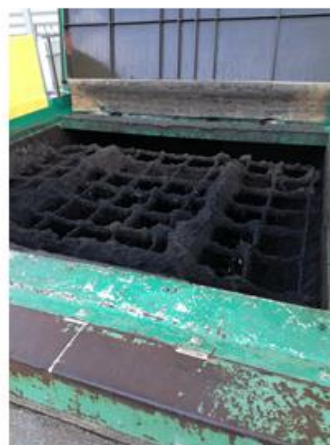
Foto 4 påslag med åbent låg, under/efter modtagelse af slam

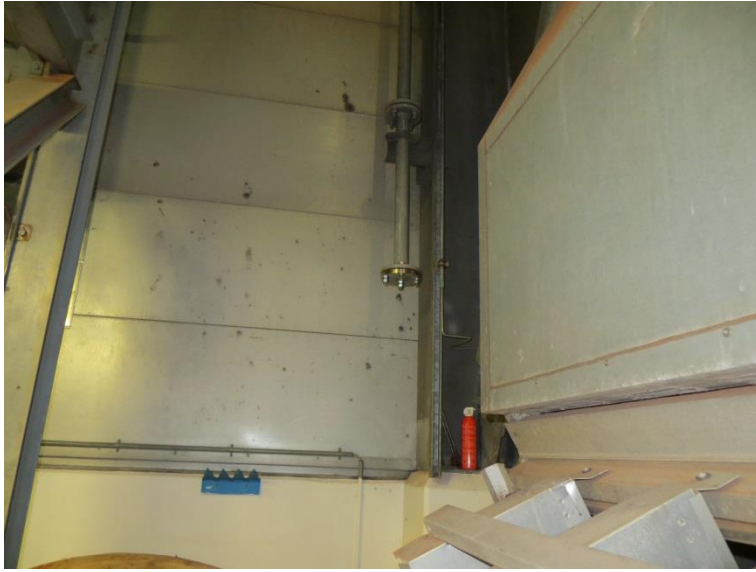
El-filteasken og restproduktet fra posefilteret adskilles efter påbud af 15-04-2017.

Billede 5: Røret der tidligere sammenblandede restproduktet fra posefilteret med elfilteraske

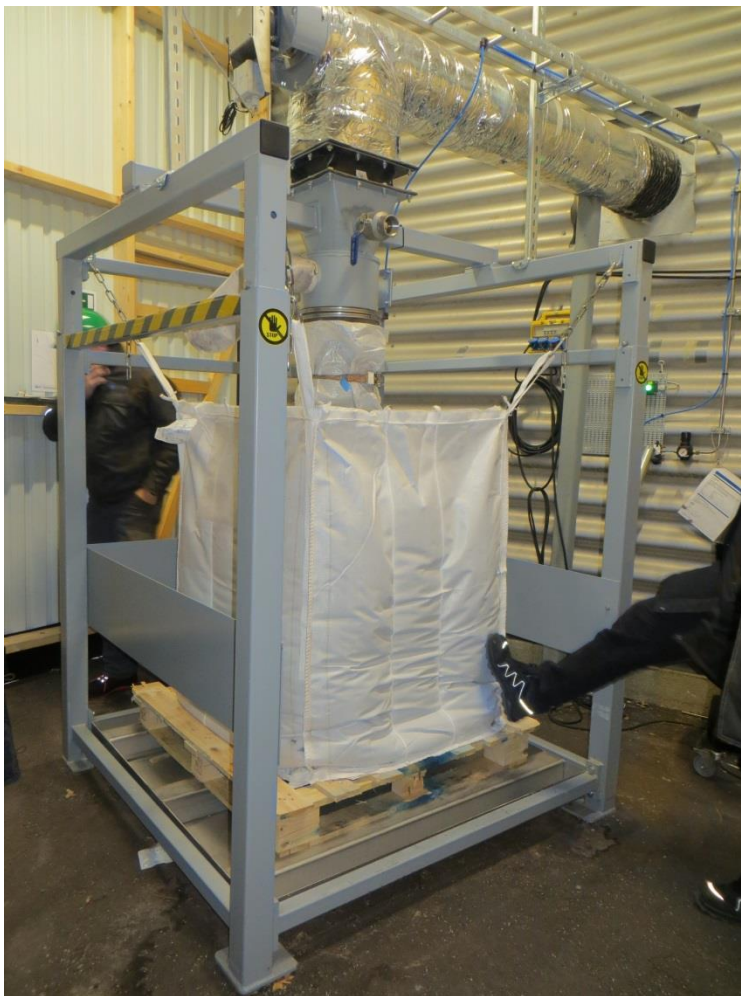
Restproduktet fra posefilteret opsamles en opsamlingssek, der fyldes på 3-4 dage.

Billede 6: opsamlingsæk til restproduktet fra posefilteret

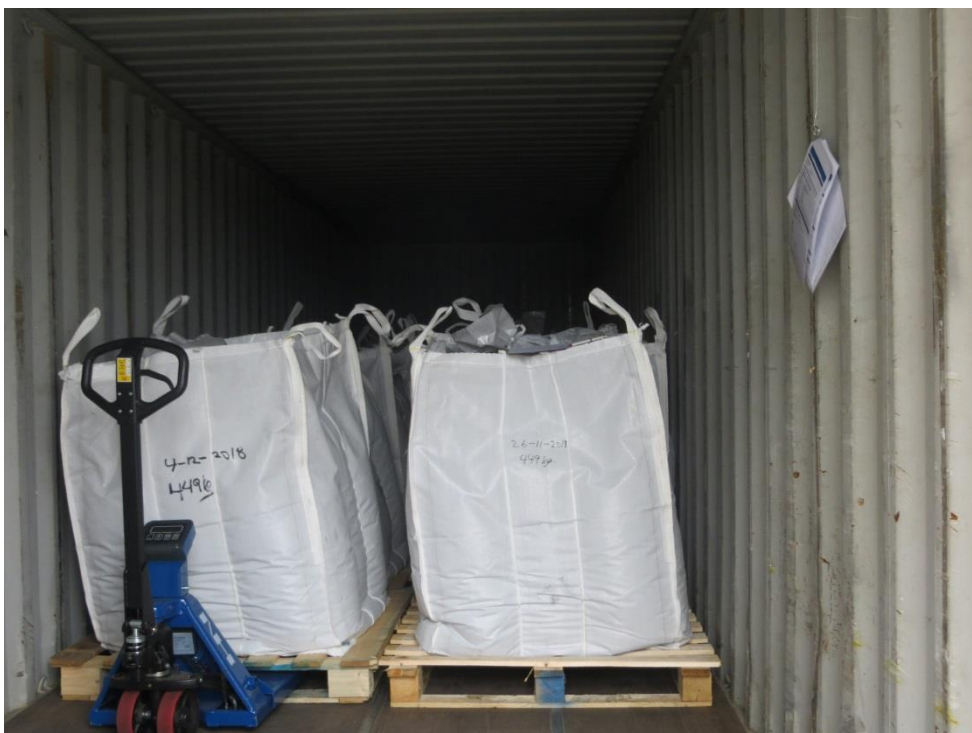
Opsamlingssekkene køres til en lukket container og bortskaffes til godkendt deponi, som virksomheden oplyste, var Langøya i Norge.

Billede 7: Lagercontainer til restproduktet fra posefilteret

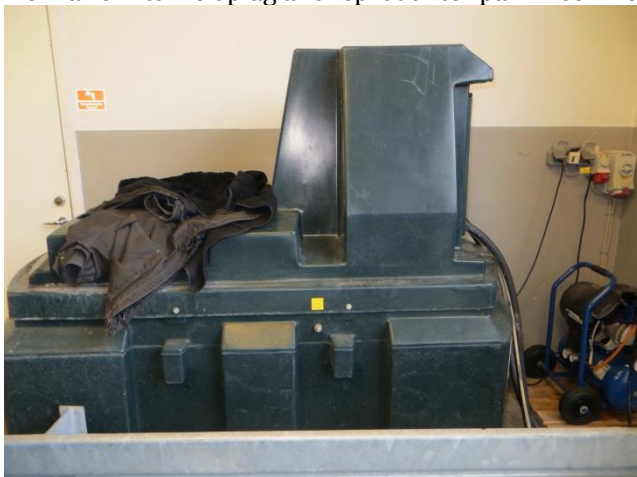
Billede 9: Indendørs dobbeltvægget dieseltank i værkstedet

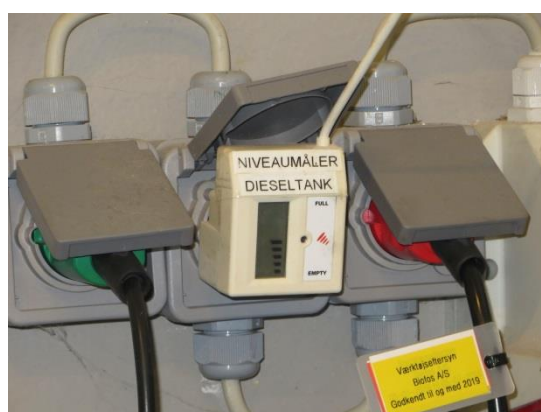
Billede 8: Overfyldnings-sikring

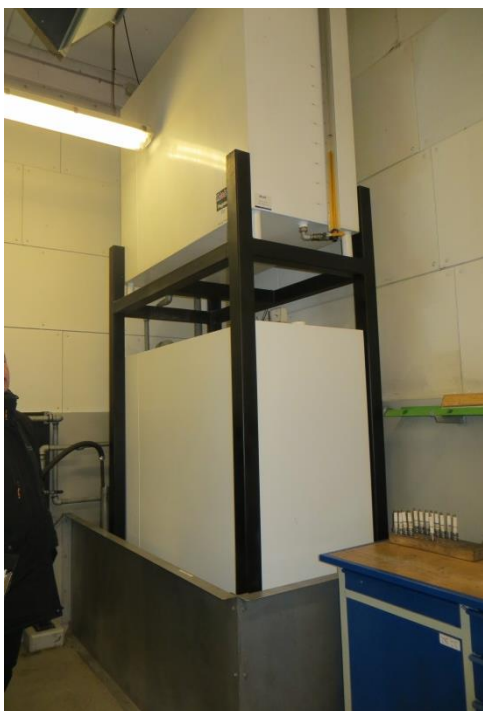
Billede 11: Smøreolietanke i gasmotorrum

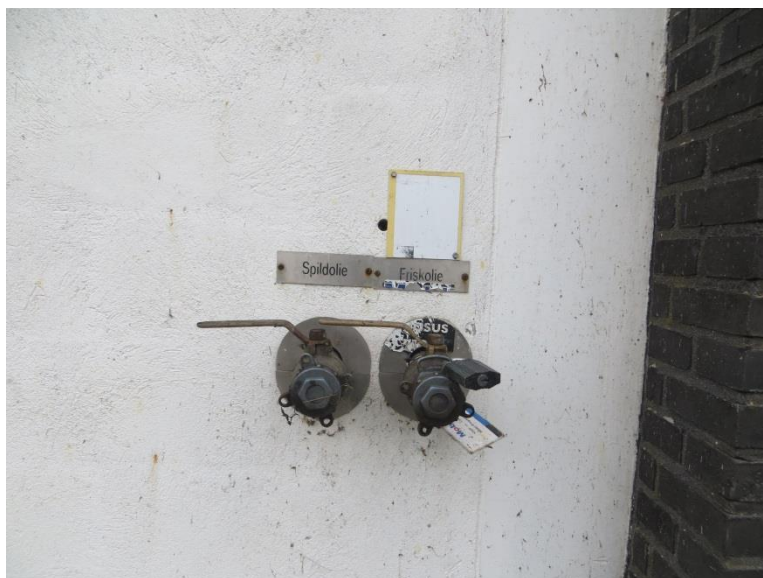
Billede 10: Studse til påfyldning af tanke i gasmotorrum og aftapning af tank i gasmotorrum

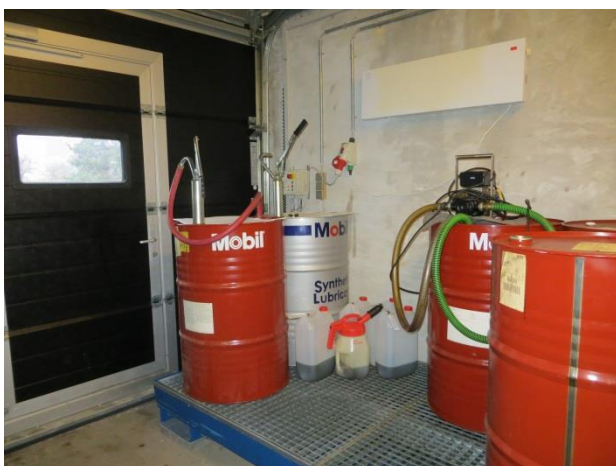
Billede 12: olieprodukter placeret på spildbakker
