Husdyrgodkendelse.dk
Ansøgningskema (242061)

Bilag 2

Dette er en ansøgning om godkendelse af et husdyrbrug efter husdyrbruglovens § 16 a.

Overgang til produktionsareal.
Ammoniakreducerende teknologi: teltdug samt biologisk luftrensning
Lugt reducerende teknologi: hyppig gylleudslusning samt biologisk luftrensning _

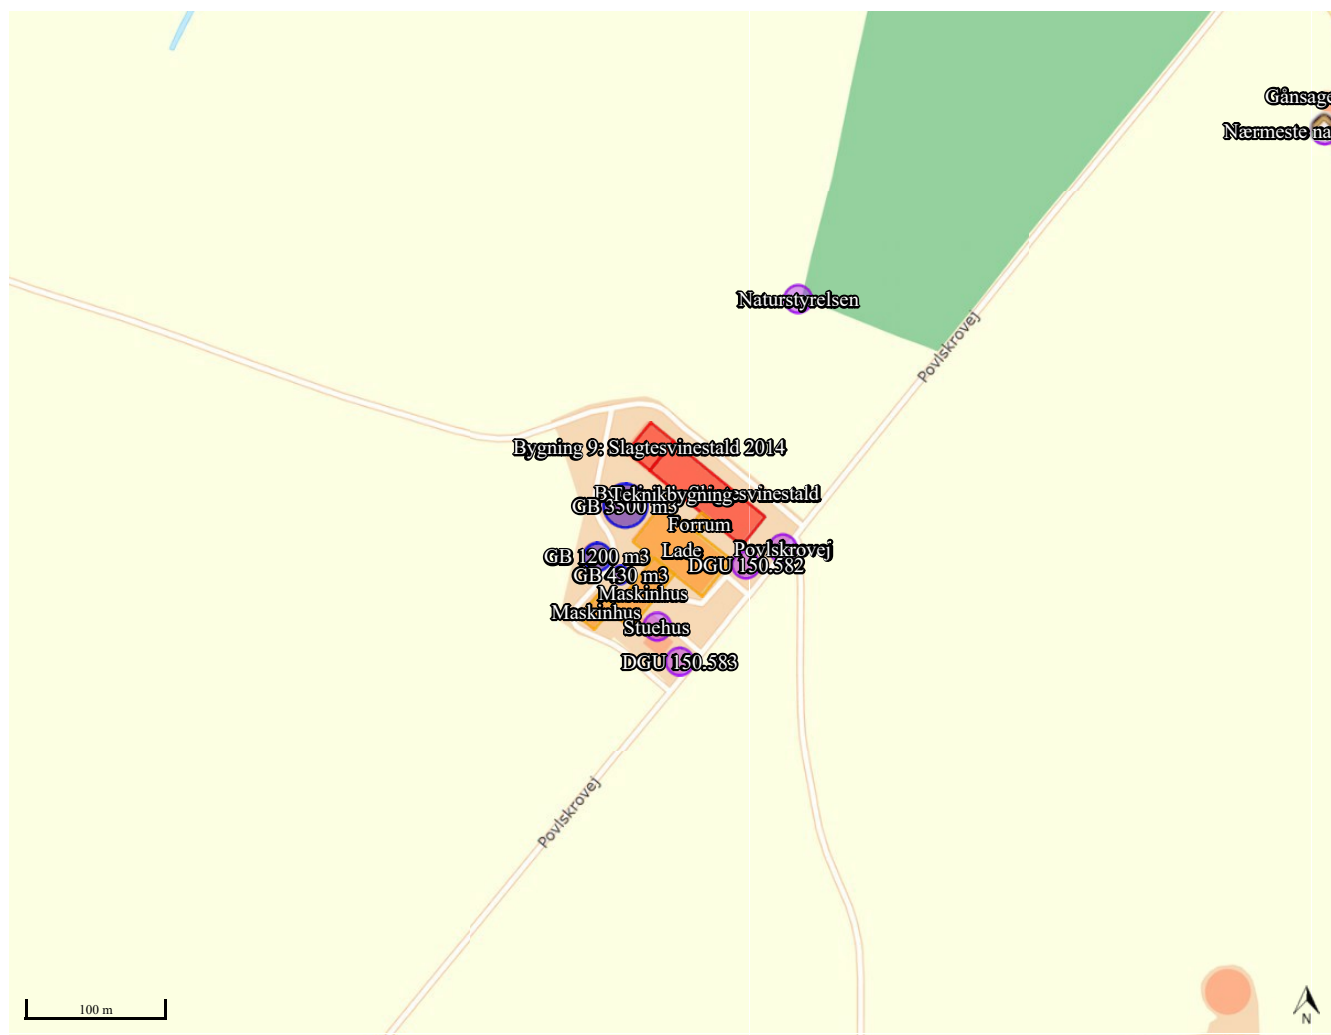
10. Kortuddrag

Staldafsnit og opbevaringslagre (automatisk)
