JOURNALNUMMER  
09.30.09-K08-1-17RÅDHUSET, PLAN OG MILJØ  
ØSTERGADE 13  
7600 STRUERE: TEKNISK@STRUER.DK  
T: 9684 8484

## Miljøtilsyn hos Livbjerggård Entreprenørforretning, Vinderupvej 11, 7560 Hjern

Den 21. oktober 2020 foretog Struer Kommune, Center for Plan og Miljø, tilsyn hos ovennævnte virksomhed.

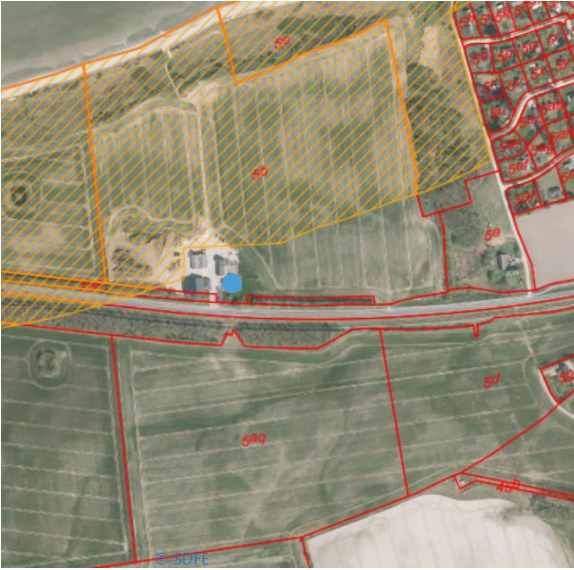
Det fandtes ved sidste tilsyn i 2017, at en stor del af virksomhedens oplag og aktiviteter var placeret indenfor en strandbeskyttelseslinje. Dette gør sig fortsat gældende ved det aktuelle tilsyn. Se den gule skravering på figuren herunder.

Selvom de nuværende aktiviteter og oplag ikke skønnes at være godkendelsespligtige, er det ikke tilladt at etablere disse oplag og aktiviteter indenfor en strandbeskyttelseslinje.

Forholdet skal dermed lovliggøres enten fysisk, dvs. ved ophør af og fjernelse af de ulovlige aktiviteter samt genoprettelse af den hidtidige tilstand, eller ved en retlig lovliggørelse, dvs. ved opnåelse af en dispensation fra Kystdirektoratet.

Struer Kommunes Planafdeling er ligeledes ansvarlig for opfølgning og håndhævelse i denne sag. Virksomheden bedes derfor koordinere en evt. ansøgning om dispensation med Planafdelingen.

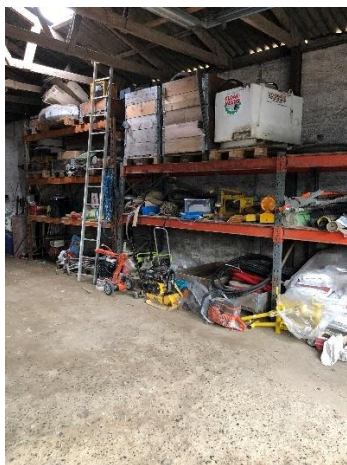
Foto 1

I bygningen opbevares diverse maskiner, kompressoranlæg samt sprinklervæske mm. Større beholdere med flydende indhold er placeret i spildbakke. Se foto nr. 3

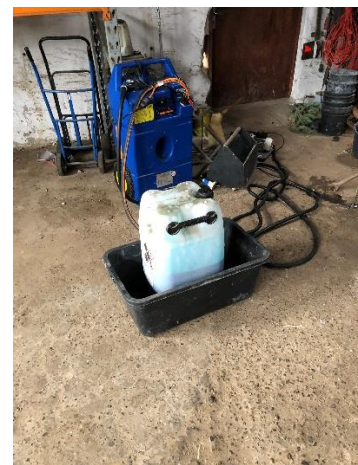
Foto 3

Ved tilsynet i 2017 blev det indskærpet at olier og kemikalier skulle opbevares iht. til bestemmelserne i Struer Kommunes Forskrift om opbevaring af olie og kemikalier. Dette forhold er således bragt i orden.

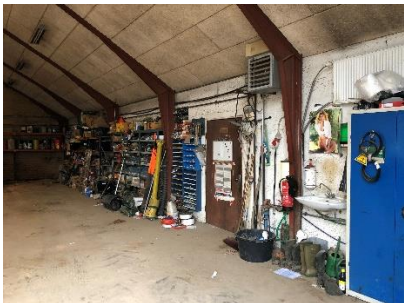
Foto 4

På værkstedet foregår udelukkende mindre reparationsarbejde, herunder svejsning i mindre omfang samt efterfyldning med f.eks. sprinklervæske mv. på motorkøretøjer.

Endvidere findes et oplag af olie og kemikalier i mindre emballager, primært placeret i reoler. Større beholdere med flydende indhold er placeret i spildbakke. Se foto nr. 7.

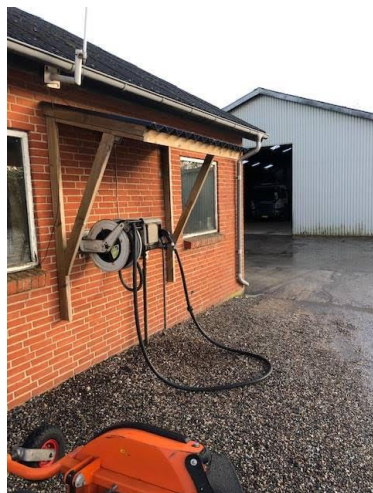
Foto 8

Der findes i Bygning 3 et nedgravet tankanlæg (5900 liter), samt en tilhørende påfyldningspistol, der er placeret udendørs på Bygning 3. Påfyldning sker udendørs over grusbelægning. Se foto nr. 8.

Der findes i Bygning 3 endvidere et nedgravet tankanlæg (5900 liter), samt en tilhørende påfyldningspistol, der er placeret udendørs på Bygning 3. Påfyldning sker udendørs over grusbælgning. Se foto nr. 8.

Forholdet anses således i strid med Struer Kommunes forskrift for håndtering og opbevaring af olier og kemikalier, og det indskræpes at forskriftens bestemmelser til enhver tid overholdes.

I henhold til §18, 21 og 24 i Struer Kommunes forskrift for håndtering og opbevaring af olier og kemikalier, gælder det, at:

- Påfylde- og udleveringspladser skal indrettes, så der ikke sker eller er risiko for afledning af spild til omgivelserne, herunder af jord, grundvand, overfladevand, recipienter eller kloak.

- Udleveringsslangen må ikke kunne nå udenfor udleveringspladsens afgrænsninger.
- Udendørs Påfylde- og udleveringsplads skal etableres med en tæt belægning, som er tæt overfor det pågældende brændstof. Belægningen kan for eksempel være helstøbte betonplader.

- Under udleveringsstander og udleveringsslange skal der etableres et areal med en belægning, der er tæt overfor det pågældende brændstof. Belægningen kan for eksempel være helstøbte betonplader.

- Der skal være en afstand af mindst 1,0 meter fra udleveringsstander og udleveringsslange samt fra det punkt, hvor selve tankningen af motorredskabet/-køretøjet foregår, til yderkanten af den tætte belægning.

- Pladser skal sikres mod, at der kan ske udløb af spild fra pladser til de omgivende arealer. Sikringen kan for eksempel ske ved etablering af opkant, eller ved at belægningen har hældning (kuvertfald) ind mod midten af pladser.

- Arealerne udenfor pladser skal have fald væk fra pladser, så regnvand fra de omkringliggende arealer ikke kan løbe ind på pladser.

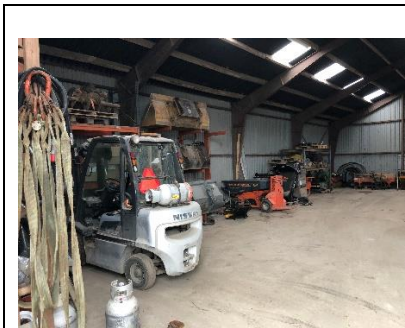
Foto 9

Bygningen anvendes til større maskiner samt opbevaring af flis.

Det blev oplyst, at der udelukkende produceres flis fra træaffald fra egne ejendomme og kun til eget forbrug. Et eksternt firma (AB Skovservice) hyres til opgaven ca. en gang årligt.

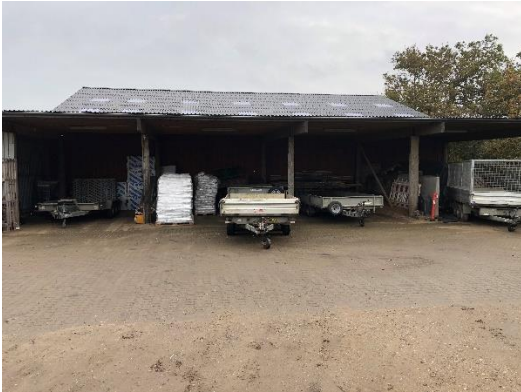
Foto 13

Belægningen udgøres af SF-sten, hvilket ikke betragtes som en tæt belægning, men eftersom saltlageret er overdækket, vurderes der ikke at være risiko for nedsivning fra lageret.

Denne tilbygning er opført uden forudgående ansøgning om byggetilladelse. Se afsnittet "Byggesager" under "Øvrige forhold".

Ved tilsynet blev det drøftet, hvorvidt virksomheden havde fået meddelt byggetilladelse til udvidelse af Bygning 5 med yderligere 150 m<sup>2</sup> halvtag.

Byggesagsafdelingen oplyser, at virksomheden ikke har ansøgt om byggetilladelse til udvidelsen, og at der dermed endnu ikke er meddelt byggetilladelse.

Virksomheden skal således kontakte Byggekontoret angående byggetilladelse til ovenstående udvidelse.

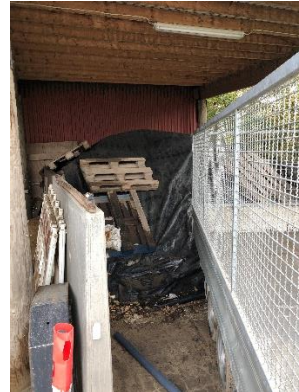
Foto 14

Denne tilbygning anvendes til traileropbevaring samt oplag af vejsalt i plastemballage. Saltlageret er overdækket med plast for at undgå slagregn.

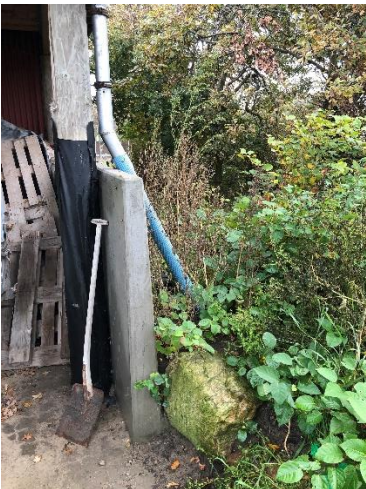
Foto 15

Ved tilsynet i 2017 blev det konstateret, at der var etableret afledning af tagvand fra Bygning 5 til grøft ved offentlig vej.

Ved det aktuelle tilsyn havde virksomheden etableret en faskine på egen grund. Se foto nr. 15.

Det blev efter tilsynet via mail d. 26. oktober 2020 henstillet, at virksomheden skulle indsende oplysninger til Struer Kommune vedr. den nyetablerede faskine ved Bygning 5.

Disse oplysninger er modtaget d. 18. november 2020 hos kommunens sagsbehandler for spildevand. Sagen vil blive vurderet særskilt og virksomheden vil herefter høre nærmere.

Efter tilsynet er virksomheden blevet oplyst om, at der skal indsendes en beskrivelse af det etablerede til kommunen vedr. placering, størrelse på faskinen og hvilket og hvor stort et tagareal der afleder hertil, samt information om jordbunden, hvor faskinen er placeret. Herefter vil kommunen vurdere om det etablerede kræver en nedsivningstilladelse. De ønskede oplysninger er modtaget hos kommunen d. 18. november 2020.

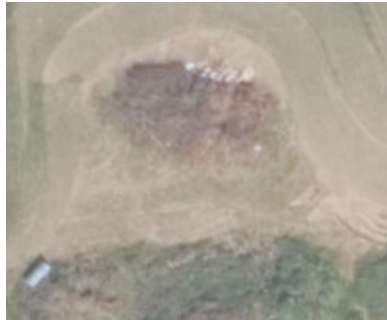
Område 1 - 2018

På området findes dyrket landbrugsjord.

Tidligere blev området anvendt til oplag af have- parkaffald til nedknusning.

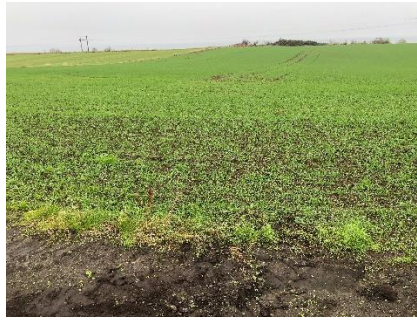
Område 1 – 21. oktober 2020

Forholdet vedr. ulovlig erhvervmæssig indsamling, opbevaring og nedknusning af have- parkaffald betragtes umiddelbart som værende bragt i orden.

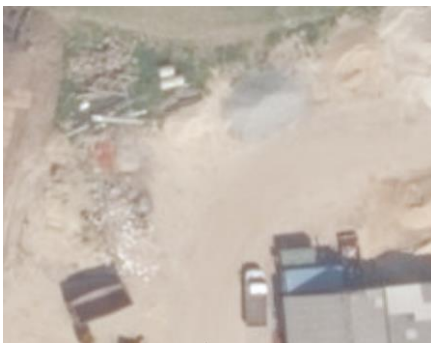
Område 2 - 2018

På området opbevares landbrugsmaskiner, sand, grus og andre materialer til entreprenøropgaver. Der findes endvidere et stationært containeranlæg med fastbrændselsfyret og en tilhørende silo til brændsel.

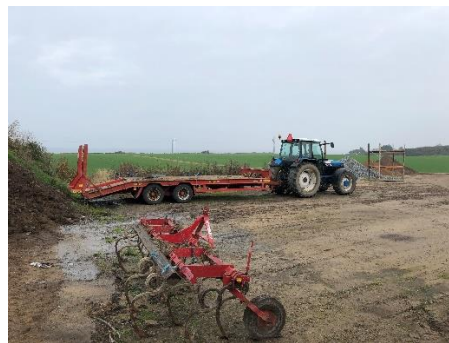
Område 2 – 21. oktober 2020

Byggesagsafdelingen i Struer Kommune oplyser, at virksomheden efterfølgende har ansøgt om byggetilladelse og landzonetilladelse til anlægget, hvorfor dette forhold nu er bragt i orden.

Byggesagsafdelingen oplyser endvidere, at der nu er meddelt landzonetilladelse til etablering af anlægget, men at byggetilladelsen endnu ikke er meddelt. Se afsnittet "Byggesager" under "Øvrige forhold".

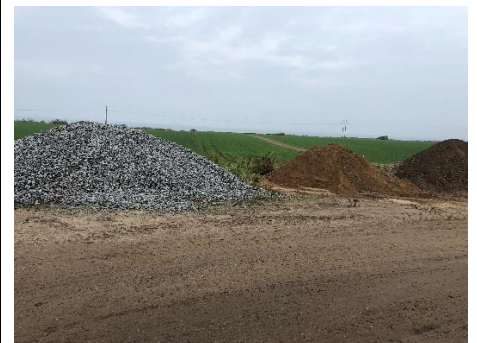
Område 2 – 21. oktober 2020

Det blev oplyst at fastbrændselsfyret primært er til opvarmning af den private beboelse.

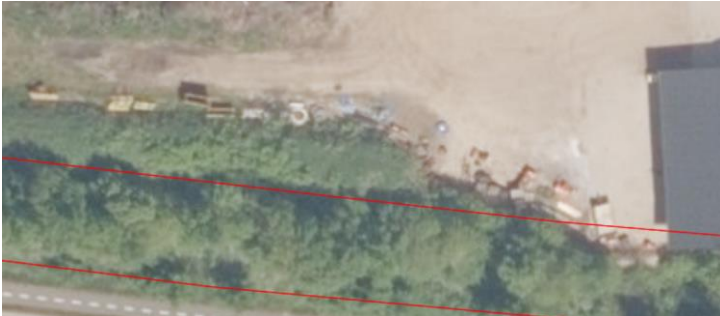
Område 4 - 2018

På området opbevares plastrør, plastslanger og andre råvarer til entreprenøropgaver. Der er ingen bemærkninger til oplaget.
