## Tilsynsrapport til offentliggørelse

### Tilsynsrapport

Virksomhedens navn	Danpo A/S
Virksomhedens adresse	Vestre Skovvej 3, 9600 Års
CVR nummer	31241316
Virksomhedstype	6.4a Slagterier med kapacitet > 50 tons/dag
Tidspunkt for tilsynet	Den 16. november 2022
Baggrunden for tilsynet	Basistilsyn, anmeldt tilsyn
Varsling af tilsynet	Tilsynet er varslet den 5. oktober 2022
Deltagere fra virksomheden	Hans Jensen og Brian Haldrup
Øvrige deltagere	-
Tilsynet udført af	Laura Møller og Marianne Jordt
Tilsynet omfattede	Virksomhedens eksterne miljøforhold
Materiale udleveret	-

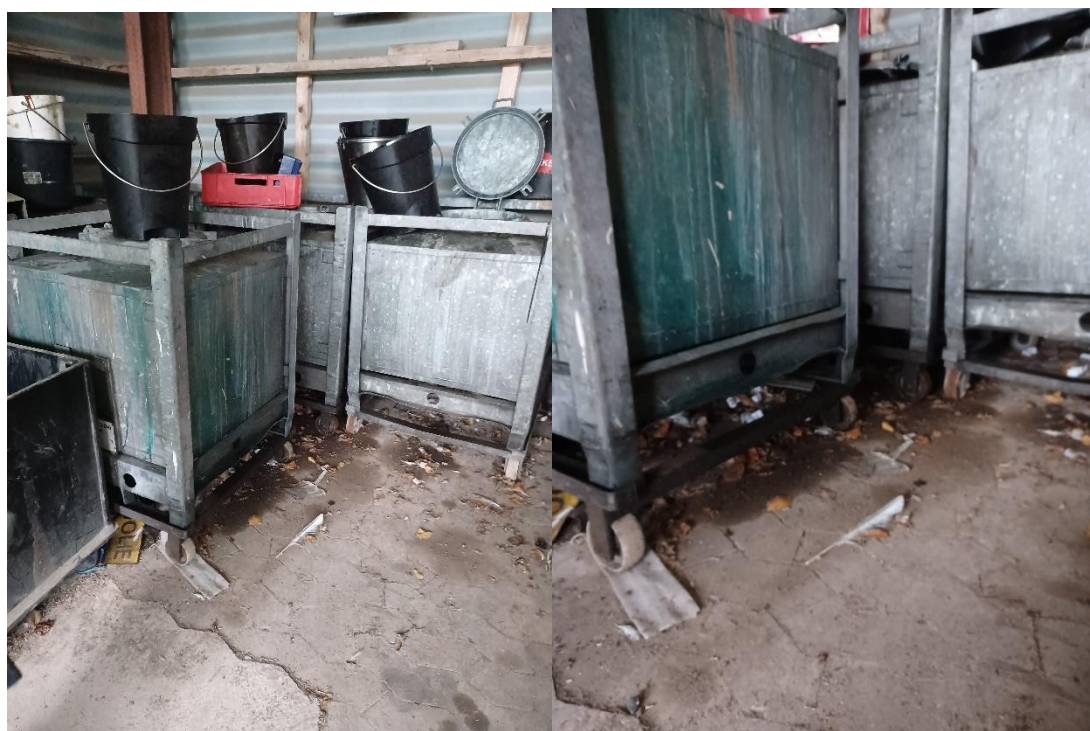
Danpo A/S opbevarer spildolie under halvtag ved dieselolietanken. På tilsynstidspunktet var der placeret 4-5 beholdere/metalcontainere på SF-sten under halvtaget. Det fremgik ikke tydeligt, hvad beholderne indeholdt. Se billeder nedenfor:

Omkring beholderne på SF-stenen kunne der konstateres oliepletter, som tyder på spild af flere omgange. Virksomheden skal undersøge om der er sket forurening af jorden under stenene og sende dokumentation for jordens tilstand til Miljøstyrelsen. Miljøstyrelsen vil herefter tage stilling til om der skal følges op på forholdet efter jordforureningsloven.

Opbevaringen af 4-5 beholdere/metalcontainere med spildolie under halvtaget ved dieselolietanken overholder ikke vilkår B7 i virksomhedens revurdering og miljøgodkendelse af 13. januar 2009. Beholderne er ikke placeret i/på opsamlingsbakker, så et eventuelt spild kan tilbageholdes. Forholdet er indskærpet den 19. december 2022.

**Undersøgelse af om der er sket en forurening samt dokumentation for evt. fjernelse af forureningen skal være fremsendt senest den 1. februar 2023.**

- Indskærpelse om, at spildolie skal opbevares på tæt belægning med mulighed for at opsamle et evt. spild og at dunk med rengøringsmidler i lagerhal skal placeres i/på en opsamlingsbakke, jf. vilkår B7 i revurdering og miljøgodkendelse af 13. januar 2009.

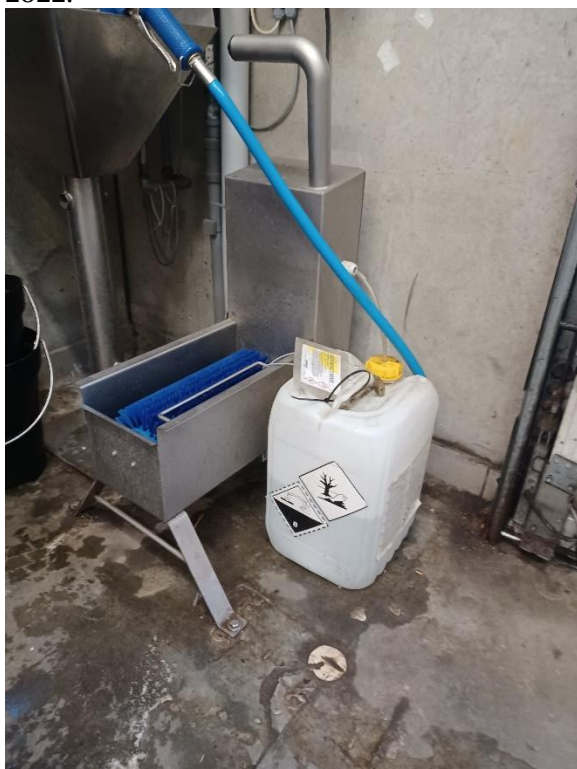
På lageret ved siden af vask af støvler, var en dunk med rengøringsmidler placeret direkte gulvet. Opbevaringen overholder ikke vilkår B7 i revurderingen og miljøgodkendelse af 13. januar 2009, da dunken ikke er placeret på en tæt opsamlings-bakke, som kan tilbageholde 110% af indholdet i dunken, se billede nedenfor. Forholdet er indskærpet den 19. december 2022.
