## Tilsynsrapport til offentliggørelse

### Tilsynsrapport

Virksomhedens navn	Miljøanlæg Ravnshøj
Virksomhedens adresse	Stenvej 8, 9900 Frederikshavn
CVR nummer	30179358
Virksomhedstype	5.4 Deponeringsanlæg >10 t/dag eller kap. >25.000 t
Tidspunkt for tilsynet	10. juni 2024
Baggrunden for tilsynet	Basistilsyn
Varsling af tilsynet	Tilsynet var varslet med brev af 23. april 2024
Deltagere fra virksomheden	Karl Villadsen, Søren Meng, Lise Terp Brunø, Stephanie Pham
Øvrige deltagere	Kasper Nimand Steffensen, LE34
Tilsynet udført af	Benedikte Vandsø Christensen, Peter Møller
Tilsynet omfattede	Tilsyn med genbrugsplads, affaldsbehandlingsaktiviteter, deponeringsenheder samt forsinkelsesbassin

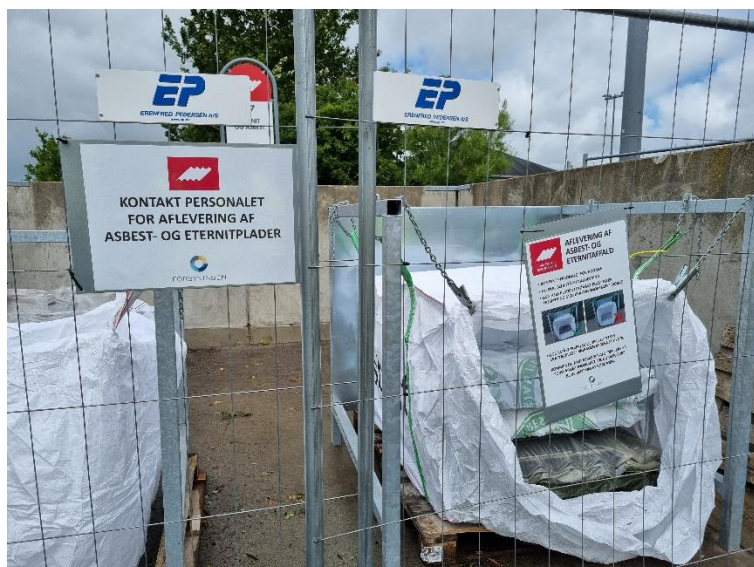
Billed 1. Aflåst bås til asbestaffald.

Frederikshavn Affald A/S har ændret på deres modtagelse af asbestaffald på genbrugspladsen. Asbest skal være indpakket i plast, inden det kan afleveres på pladsen. På genbrugspladsen er der indrettet en aflåst bås til asbestaffald hvor indpakket affald lægges i store sække. Personalet på pladsen skal kontaktes ved aflevering af asbest. Når en sæk er fyldt transporteres den til asbestdepotet.

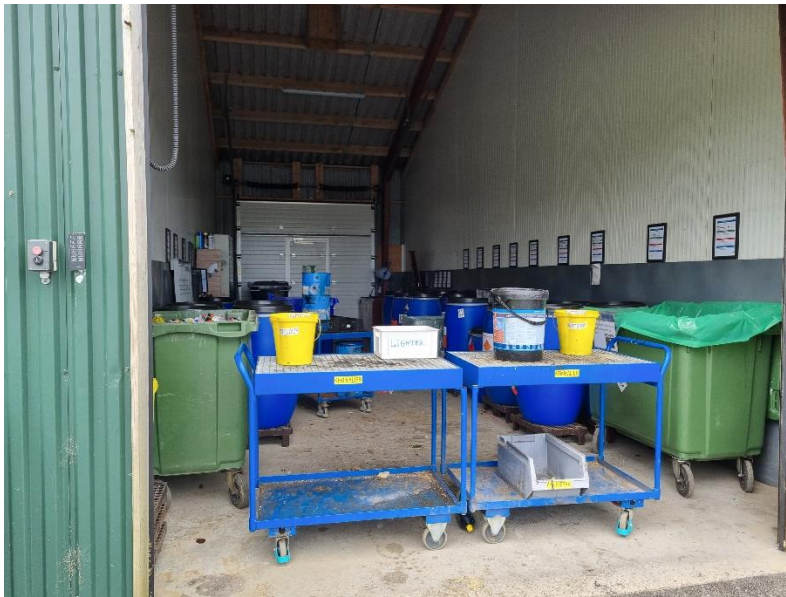
Billed 2. Modtagelse af olie og kemikalieaffald.

Hal for modtagelse af olie og kemikalieaffald blev besigtiget. Affald afleveres på et rullebord ved indgangen til hallen. Personale flytter affaldet til de rette beholdere. Der er fint skiltet for de forskellige affaldsfraktioner. Gulvet i hallen er tæt og forsynet med sump. Der er opslugningsmateriale i hallen. Hallen fremstår fin og ryddelig.

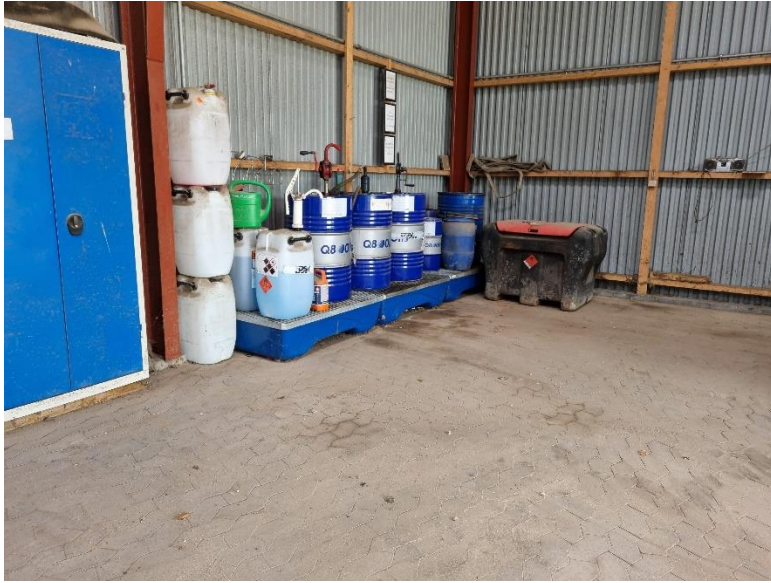
Billed 3. tanke med olieprodukter placeret på spildbakker. Ved siden af står den mobile olietank.

Olietank til motorbrændstof og plads for påfyldning af motorbrændstof blev besigtiget. Olietanken er placeret udendørs ved hallen, i et kar der tømmes regelmæssigt for regnvand, når det regner. Olietanken er påkørselsikret med et kraftigt stålværn.

Øvrige olieprodukter samt deres aftapningshaner var placeret på spildbakker. Det samme var Adbluetanken.

Frederikshavn Affald skal være opmærksom på, at påfyldningsstuds for tankning af motorbrændstof skal placeres inden for konturen af en tæt belægning.

1. Når der er etableret tæt belægning under aftapningsordning for motorbrændstof, skal der fremsendes et foto deraf til Miljøstyrelsen som dokumentation.
2. Tilbage melding til Miljøstyrelsen om, hvornår oplag af indpakket brændbart affald forventes fjernet.

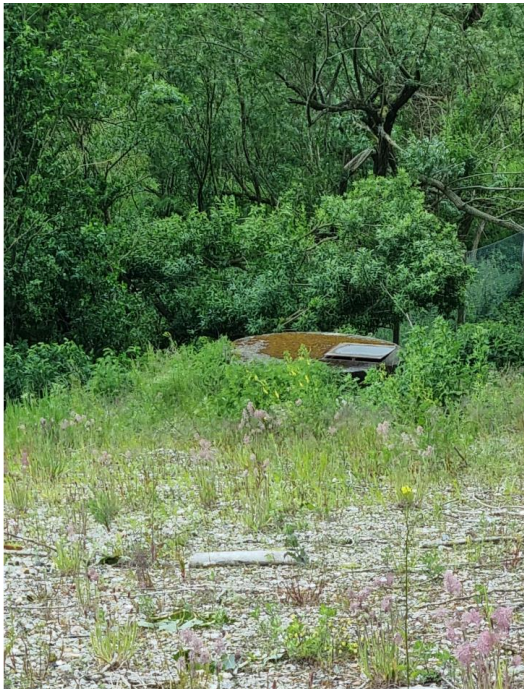
Billed 4 og 5. Sandfangsbrønd og omfangsgrøft

Sandfangsbrønd ved indgang til dræn syd (lukket rør under genbrugspladsen), der afleder overfladevand fra omfangsgrøften til Ribberholt Bæk, blev besigtiget. Omfangsgrøften opfanger overfladevand dels fra de til miljøanlægget tilstødende arealer, dels fra miljøanlægget. Der blev i vinteren 2023 konstateret et højt niveau af tung olie i en analyse af drænvand udledt til Ribberholt Bæk. En analyse i sommeren 2023 viste ingen olie i drænvandet.

Der blev ikke konstateret lugt af olie i sandfangsbrønden eller andre forhold i området, der kunne forklare den høje koncentration af olie konstateret i drænvandet i 2023.

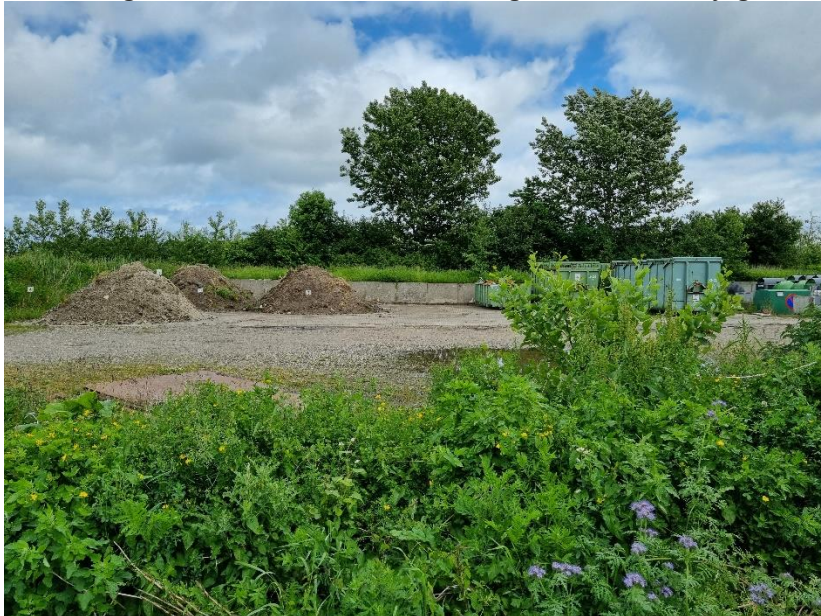
Billed 4. Plads for behandling af olieforurenet jord.

Plads for behandling af olieforurenet jord blev besigtiget. Der er ikke modtaget jord på pladsen i flere år. Pladsen ønskes inddraget i genbrugspladsen til brug for oplag og omlastning af haveaffald. En sådan ændring vil kræve en miljøgodkendelse.

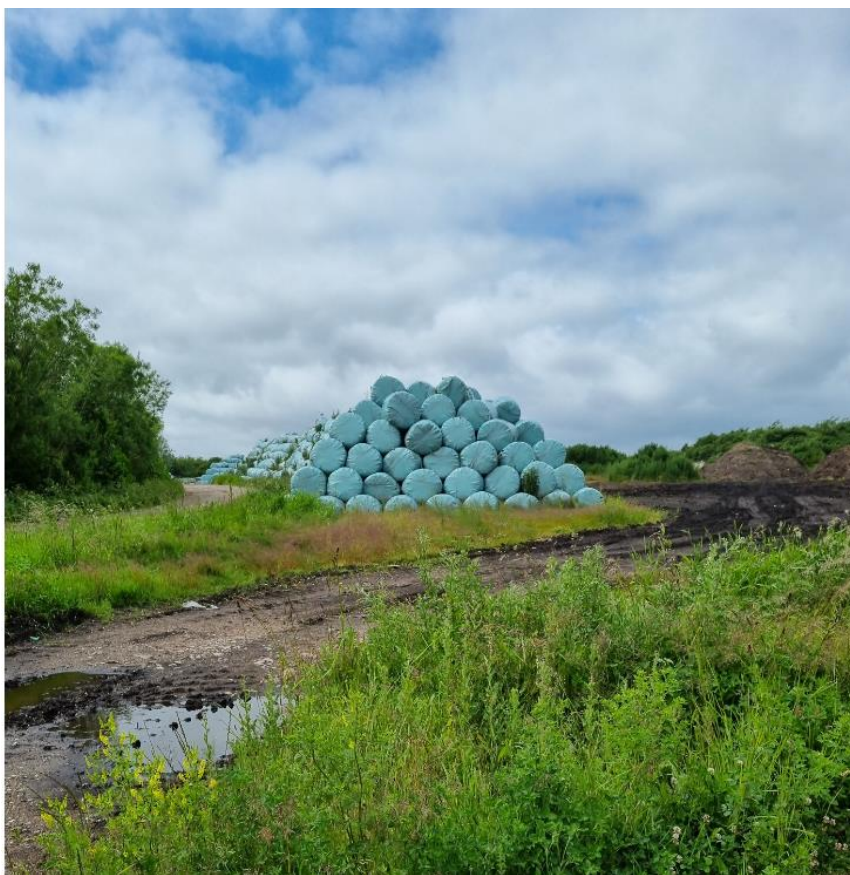
Billed 5. Oplag af neddelte brændbart affald på område for bygningsaffald

Område for neddeling af træ blev besigtiget. Pladsen er etableret med fast belægning og kontrolleret afledning af overfladevand. Der modtages rent træ, der videresendes til Kronospan, samt træ der neddeles til forbrænding. Frederikshavn Affald oplyste, at aktiviteten er en af dem der må fortsætte på miljøanlægget efter at kommunernes affaldsydelser er blevet selskabsgjort. Det neddelte træ ligger i miler efter beredskabets anvisninger. Pladsen er befæstet med kontrolleret afløb til kloak. Det blev oplyst, at der ca. var et oplag af 700 tons brændbart affald på anlægget. Der må maksimalt være et oplag på 6000 tons. Der ligger miler af neddelt brændbart affald indpakket i plast på området for bygningsaffald. Oplaget skal videresendes til forbrændingsanlægget. Miljøstyrelsen oplyste, at hvis Frederikshavn Affald planlægger, at der fremover skal være mellemlager af brændbart affald på området for bygningsaffald, skal der søges om miljøgodkendelse til det.

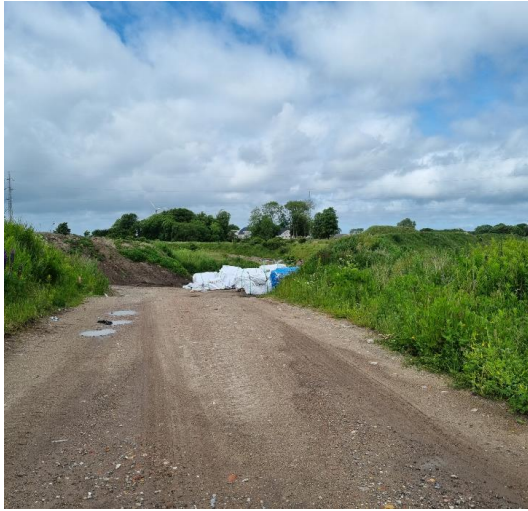
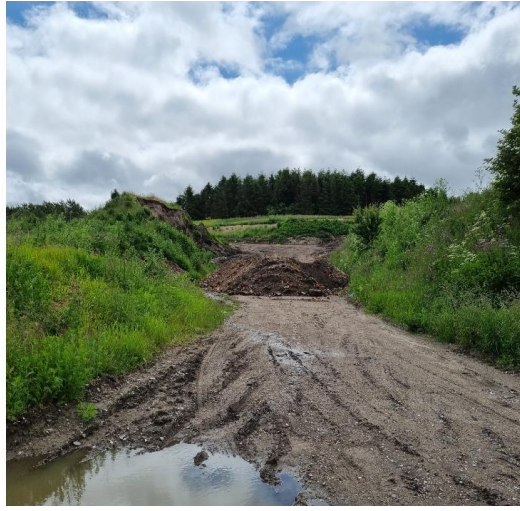
Billede 6 og 7. Abest deponeret på enhed S3 og jord deponeret enhed S4.

Depoter for asbestaffald (S1 og S3) blev besigtiget. Affald der deponeres på enhederne er nu indpakket i sække. Der sker løbende afdækning af affaldet med jord.

Enhederne S2 og S4 til forurenede jord blev besigtiget. Der modtages næsten ingen forurenede jord på enhederne og Frederikshavn Affald ønsker, at der kan deponeres asbest på alle enheder, idet der fremover skal være deponeringskapacitet til deponering af asbest fra nedrivning af minkfarme.

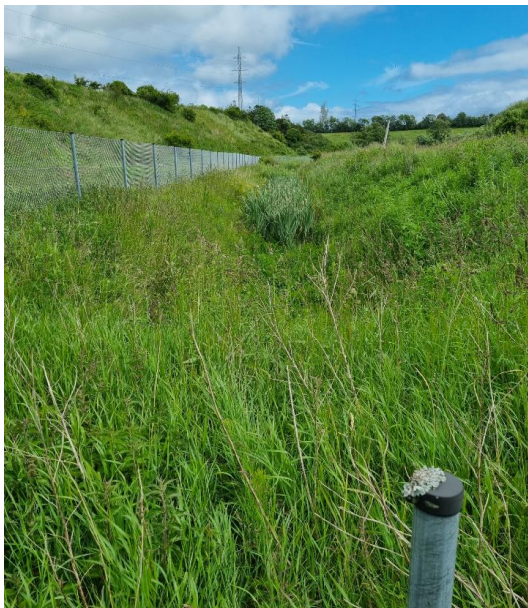
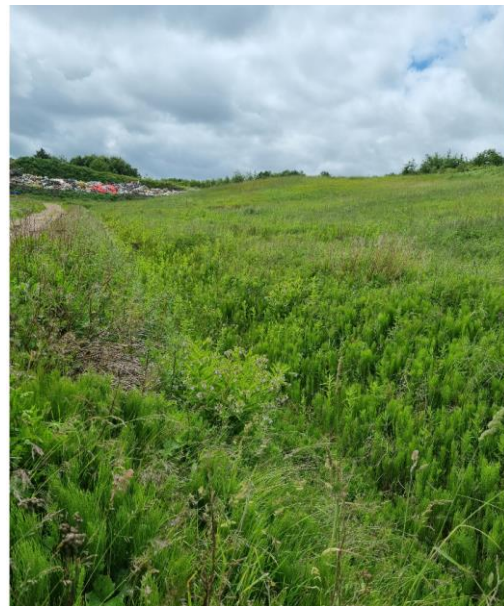
Billed 8 og 9. Omfangsgrøften langs den nedlukkede etape 1. I billedet til højre anes enhed 2.2 til blandet affald i baggrunden.

Den åbne perkolatgrøft vest og nord for den nedlukkede etape 1 blev besigtiget. Grøften afleder perkolatblandet grundvand til kommunalt rensningsanlæg. Overfladevand fra de omkringliggende og skrånende arealer mod vest og volden mod nord løber til grøften og medvirker til, at der afledes store mængder perkolat til kommunalt rensningsanlæg.

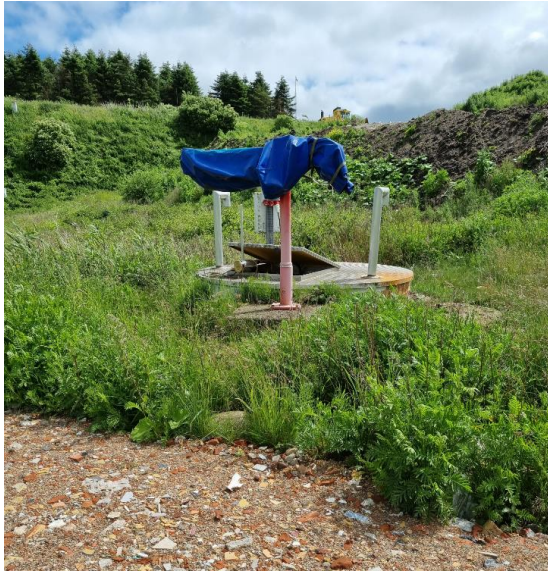
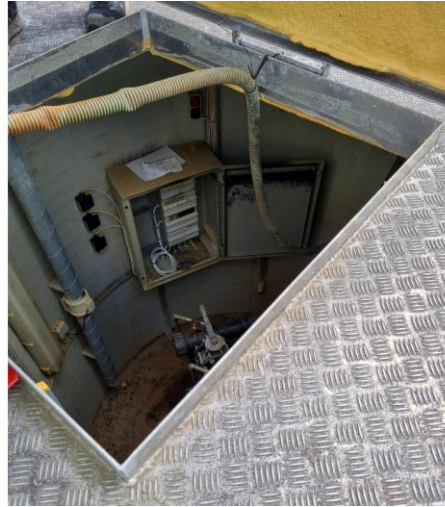
Billede 10 og 11. Brønd med flowmåler fra enhed 2.1 og 2.2. Brønden er tømt for overfladevand men elinstallationer endnu ikke repareret.

En samlebrønd ved enhed 2.1 og 2.2 blev oversvømmet i det tidlige forår pga. en defekt dykpumpe, der skal sikre brønden mod oversvømmelse. El-installationerne i brønden blev ødelagt. Frederikshavn Affald orienterede Miljøstyrelsen om forholdet den 30. marts 2024. På tilsynsdagen var der endnu ikke genetableret strøm til flowmålere i brønden ved enhed 2.1 og 2.2 efter at brønden blev oversvømmet og el-installationerne ødelagt. Alle tilbud er indhentet, men der mangler en klarmelding fra forsikrings-selskabet.

Brønd med flowmåler til måling af perkolat fra enhed 2.1 og 2.2 blev besigtiget. Frederikshavn Affald har tidligere i foråret 2024 informeret Miljøstyrelsen om, at brønden var blevet oversvømmet grundet defekt dykpumpe og at el-installationerne i brønden var blevet ødelagt. På tilsynstidspunktet var el-installationerne endnu ikke repareret, idet Frederikshavn Affald har afventet en klarmelding fra forsikringselskabet. Frederikshavn Affald har den 18. juni oplyst Miljøstyrelsen om, at der er etableret strøm til flowmålerne igen.

Frederikshavn Affald har den 18. juni oplyst Miljøstyrelsen om, at der er etableret strøm til flowmålere igen. Registrering af flowet genoptages og sammenlignes med tidligere målinger, for at sikre at flowet ser normalt ud.

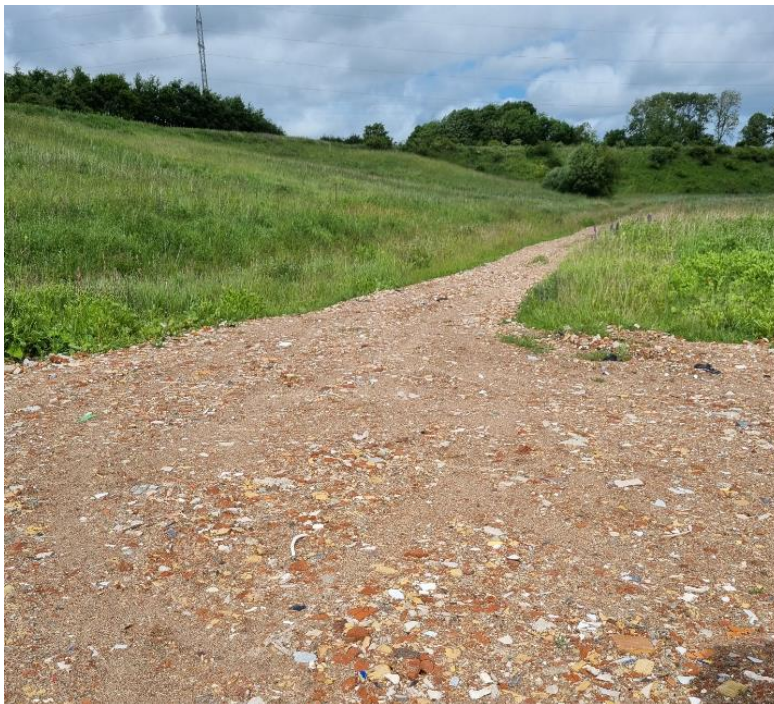
Billede 12. Midlertidig vej etableret af nedknust bygningsaffald.

For at anlægget kunne komme frem til brønden og få den tømt for vand og få elforsyningen koblet fra, blev der etableret en midlertidig kørevej af nedknust bygningsaffald, idet adkomst til brønden var problematisk grundet meget nedbør og deraf sumpet terræn. Miljøstyrelsen konstaterede, at der var en del ikke inert affald i det anvendte materiale og oplyste Frederikshavn affald om, at materialet skal fjernes, når brønden og flowmålere er repareret. Såfremt der skal etableres en permanent vej med materialer omfattet af restproduktbekendtgørelsen, skal der søges miljøgodkendelse til det, idet restproduktbekendtgørelsen ikke omfatter bygge- og anlægsarbejder på deponeringsanlæg, der er registreringspligtige efter lov om afgift af affald og råstoffer<sup>1</sup>.

3. Tilbage melding til Miljøstyrelsen om hvornår den midlertidige vej til den tidligere oversvømmede brønd er fjernet.
4. Fotodokumentation for at affald uden for sorteringsplads er fjernet.

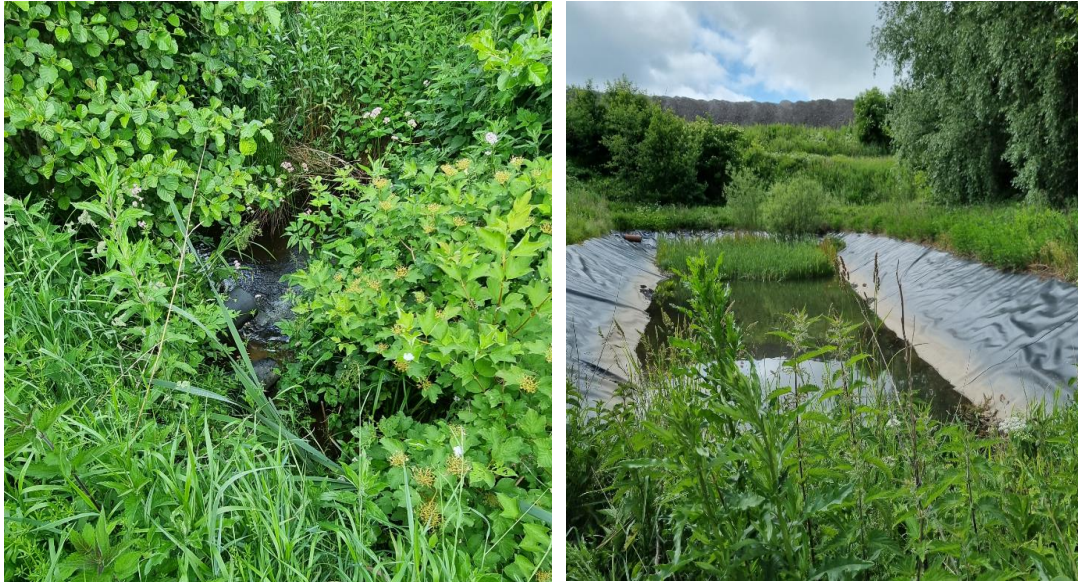
Billede 13 og 14. Udløb fra forsinkelsesbassin til Ribberholt Bæk samt forsinkelsesbassin. Bassinet modtager overfladevåd fra de rene områder på genbrugspladsen.

Udløb fra dræn og forsinkelsesbassin til Ribberholt Bæk blev besigtiget. Der blev ikke konstateret oliefilm eller andet, der gav anledning til uæstetiske forhold i bækken eller på brinkerne langs bækken.
