**Center Natur og Miljø**

Journalnr: 09.17.60-K08-166-17  
Ref.: Steffen Verlin Pedersen  
Telefon: 99889527  
E-mail: cnm@rebild.dk

**Miljøtilsyn på ejendommen Skjoldhøjvej 16, Durup, 9610 Nørager**

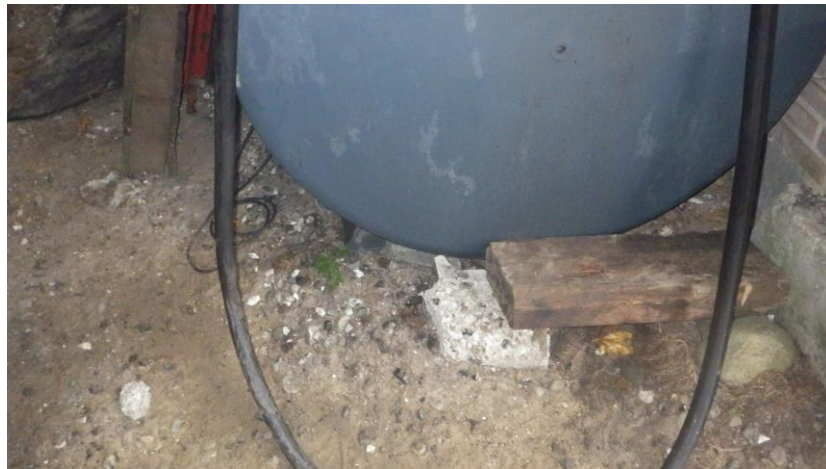
Under tilsynet blev det konstateret at olietanken med Nr. 101550 står på grus i maskinhuset, hvorved at bunden ikke kunne kontrolleres for spild og lækage (se nedstående billede).

Kommunen gør opmærksom på at typegodkendte ståltanke skal, medmindre andet fremgår af typegodkendelsen, være hævet over underlaget på en konstruktion, så inspektion af bunden kan foretages.

- Rebild kommune **indskærper**, jf. Olietankbekendtgørelsen<sup>1</sup> § 28. stk. 3 at tanken skal opstilles på et jævnt og varigt stabilt underlag.

Indskærpelsen kan efterkommes ved at flytte olietanken til et sted med støbt underlag, eller støbe en plads der hvor olietanken står på nuværende tidspunkt.

Der gøres opmærksom på at bunden af olietanken skal være hævet fra jorden, så der kan foretages en inspektion af bunden.
