## Notat fra miljøtilsyn på Circle K, Amagerfælledvej 38

8. februar 2022

Virksomhed:	Circle K Danmark A/S
Adresse:	Amagerfælledvej 38, 2300 Kbh S
CVR nr. / P nr.	28142412 / 1003108022
Tilsynsdato:	12.11.2021
Deltagere:	Jon Barrett/Oliver Vestergaard Schou, Circle K, Janni Skov Larsen/Marie Schmidt Møller, Område for Miljø og Byliv
Virksomhedstype:	Omfattet af benzinstationsbekendtgørelsen, olietankbekendtgørelsen, bekendtgørelse om benziningvinding og autoværkstedsbekendtgørelsen.
Tilslutningstilladelse:	27.11.2014 (sagsnr.: 2014-0181952)
Tilsynstype:	Varslet
Jordforurening:	Der blev ikke observeret ny jordforurening på tilsynet
Virksomhedens egenkontrol siden sidste tilsyn:	<ul style="list-style-type: none"><li>• Circle K bedes eftersende dokumentation for seneste tømning af sandfang/olieudskillere.</li></ul>
Konklusion på tilsynet:	<ul style="list-style-type: none"><li>• Circle K skal genoptage de årlige spildevandsanalyser fra bilvaskehallen.</li><li>• Både åbne og lukkede sæbedunke i vaskehallens kemirum skal stå på spildebakke – alternativt kan gulv afløbet afdækkes med en drainblocker-matte.</li></ul>

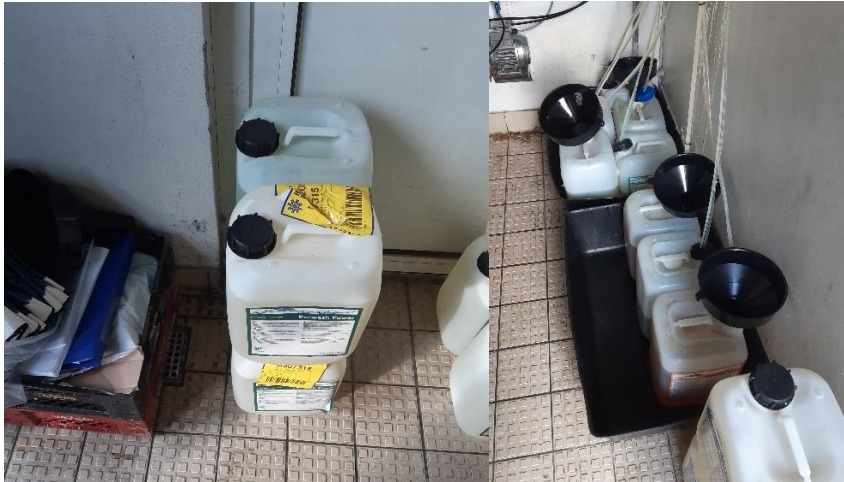
Bilvaskesæber opbevares i aflåst kemirum i forbindelse med vaskehallen, hvor kun åbne dunke stod på spildbakke. Gulv afløbet til kloakken var ikke afdækket.

I kemikalierummet stod åbne sæbedunke i spildbakke, imens at lukkede dunke stod på gulvet. Tilsynsmyndigheden gør hermed opmærksom på, at også lukkede dunke skal stå på spildbakke - alternativt kan gulvafløbet afdækkes med en såkaldt drainblocker-måtte, sådan at rummet i sig selv udgør spildbakken.

Opbevaring af bilvaskesæber

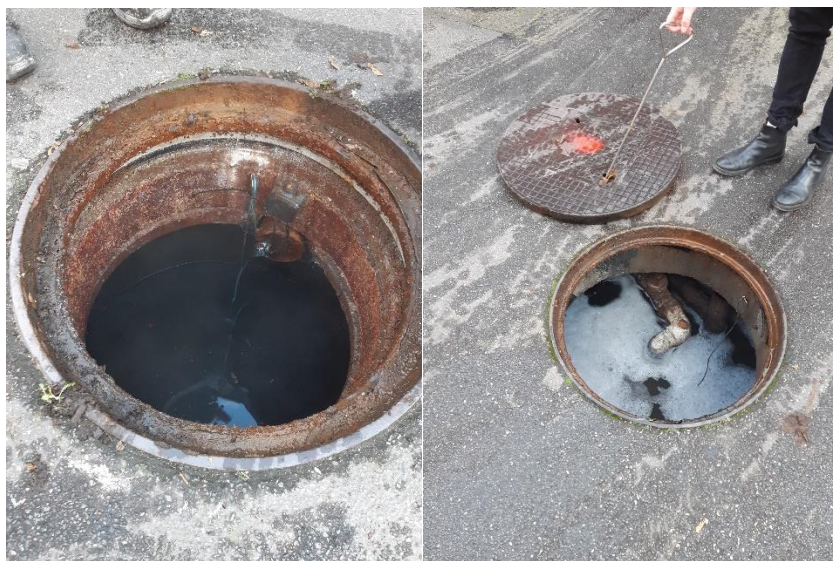
På påfyldnings- og tankepladsen er der hældning mod afløb til pladsens olieudskiller. Olieudskilleren af ældre dato blev besigtiget på tilsynet og var udstyret med alarm (bilag 1).

Stationen har én vaskehal med et rensesystem bestående af sandfang, genbrugsbrønd og olieudskiller. Vaskehallen vasker ca. 45 biler i døgnet. Vaskehallens genbrugsbrønd og olieudskiller med alarm blev besigtiget på tilsynet. Circle K oplyste, at der ikke er planer om at udskifte vaskehallens renselanlæg med nyt biologisk anlæg.

Olieudskiller tankplads

Genbrugsbrønd vaskehal
