## Rapport for miljøtilsyn 2025 hos Anne-Katrine Vilsbæk H Vagner, Sønderbyvej 18, 9240 Nibe

| Baggrund for tilsyn | Tilsyn husdyrgødn. hv.6. år - varslet | | |

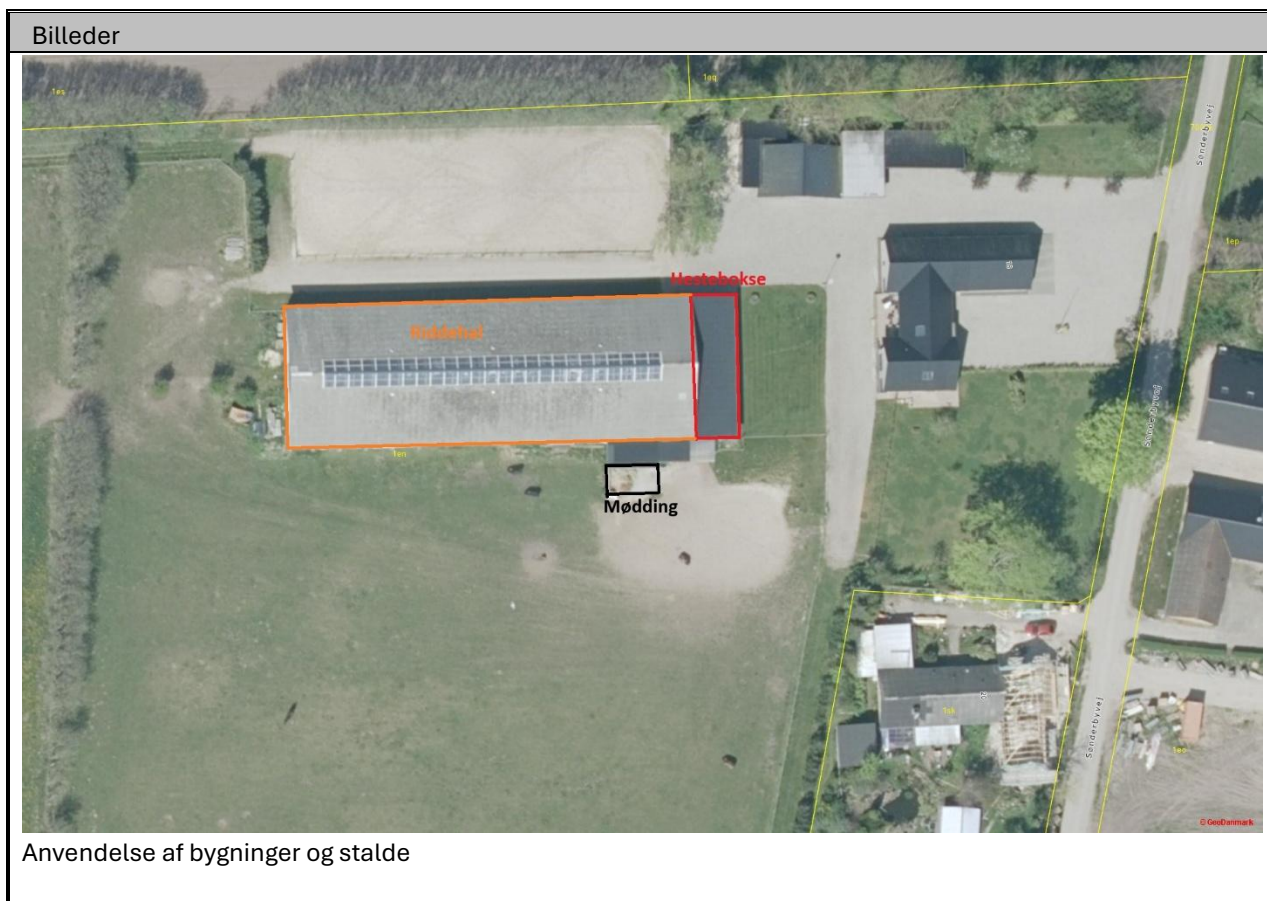
| Kontrolpunkt | Tilsynskommentar |
|---|---|
| Anvendelse af bygninger og stalde | Hesteboksene befinder sig i bygningen der i BBR er angivet som Bygning 5 - Bygning til træning og opstaldning af heste. Placeringen af hesteboksene i bygningen fremgår af billedet. |
