Tilsynsdato: 3. september 2026  
Sagsnummer: 26/22458

| Generelle oplysninger | |
|---|---|
| Adresse:<br>Rødegårdsvej 8 b, 3000 Helsingør | Matr. nr.: 6b – Hornbæk By, Tikøb og<br>nr.7k – Horserød By, Tikøb |

| Landbrug/husdyrhold |

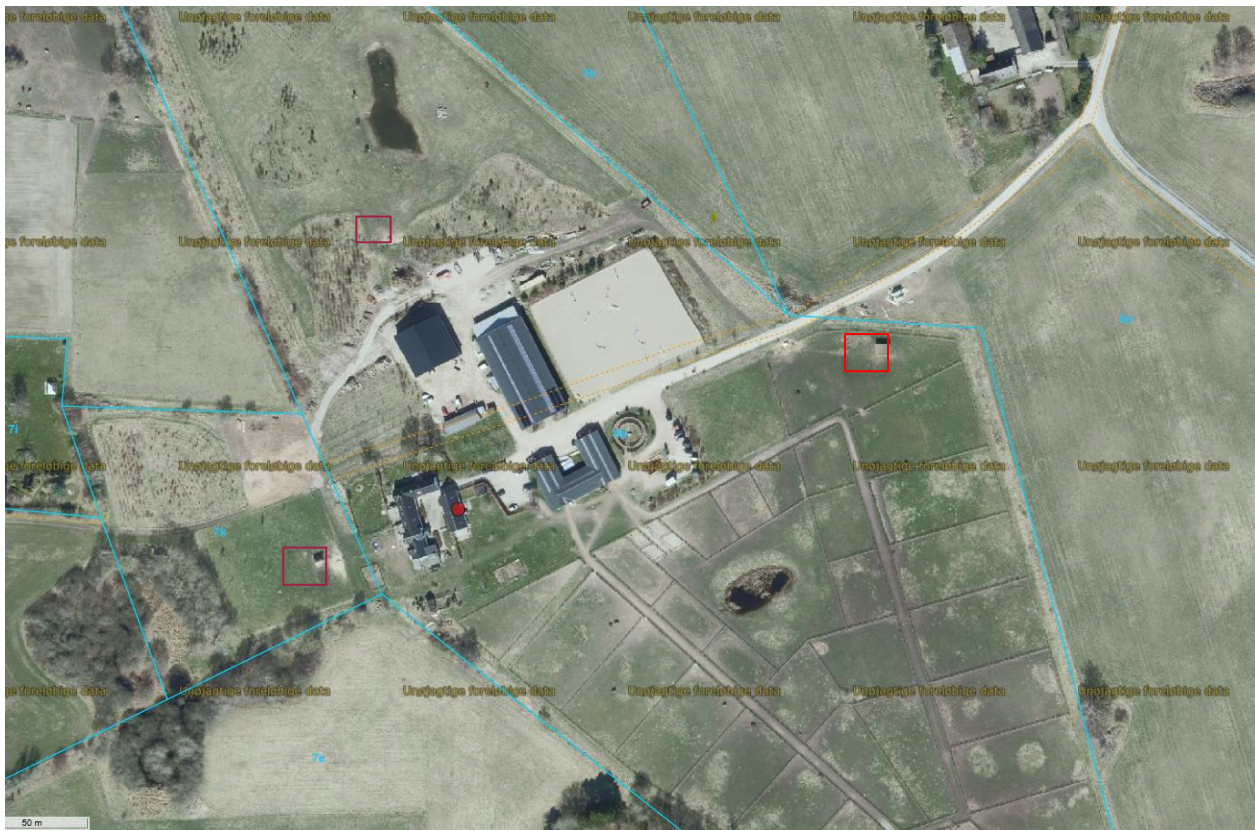
Med røde firkanter er markeret, hvor der er læskure og hvor der ønskes læskur.

- Helsingør Kommune undersøger med landzoneafdelingen om et læskur kan placeres nord for bygningsmassen ved den markerede røde firkant.  
Den 8. september havde vi møde med landzoneafdelingen. De oplyser, at I skal fremsende en tegning med den ønskede placering. Og hvis det er et flytbart skur skal angives, hvorledes det kan flyttes rundt indenfor arealet og overholde diverse afstandskrav.

| <b>Stalde og læskure</b> (Produktionsareal) | | | | |
|---|---|---|---|---|
| <p>Bemærkninger:</p> <p>Der er kun etableret 2 læskure ud af de 4, som der er givet tilladelse til i §16b.</p> <p>I ønsker at etablere et læskur på bagsiden af bygningen med maskinhallen i stedet for foran som angivet i tilladelsen. Formålet er at den skal servicere marken på den side. Vi vender sagen med landzoneafd.</p> <p>Landzone vil gerne have en konkret ansøgning med et kort, hvor det er indtegnet, hvor den skal placeres og hvordan den kan flyttes, hvis det er et flytbart læskur.</p> <p>Umiddelbart er de positivt indstillet, hvis det er i stedet for et af de andre læskure.</p> | | | | |

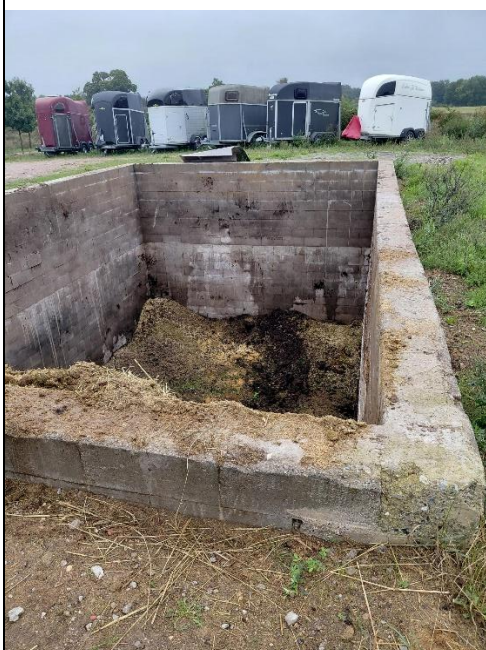
Møddingspladsen har en byggetilladelse fra i 2016, hvori kravet er, at den skal opfylde byggeblad nr. 103-06-05 og at den er tæt. Vi har efter tilsynet tjekket tilladelsen og kan konstatere at den etablerede møddingsplads ikke er i overensstemmelse med byggeblad 103-06-05.

Beholderen er aldrig våd, da de bruger træpiller, der har en høj sugeevne.

Ved tilsynet drøftede vi forskellige muligheder for overdækning. Det er nærmest umuligt at overdække den hele. Derfor talte vi om, at man måske kan overdække en del ad gangen med en nedhængende gummidug, som er fastgjort til en tung stang i bunden. Møget tilføres fra en side ad gangen. På denne måde kan afdampningen begrænses.

Derudover skal i kontrollere at beholderen er tæt næste gang den er tømt. Dokumentation fremsendes til kommunen efterfølgende. Tæthedsprøvning kan ske med vand.

Ved fremtidig renovering af beholder skal I sørge for at den lever op til gældende regler.

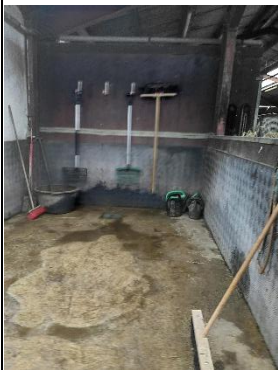
| <b>Vaskeplads</b> (Afløb/sæbemidler, olieudskiller, sandfang mv) |
|---|
| <p>Der er vaskeplads i begge ender af stalden. Vand ledes til tank, som spredes på egne marker.</p> <p>Der opfordres til at anvende svanemærkede produkter/sæber.</p> |

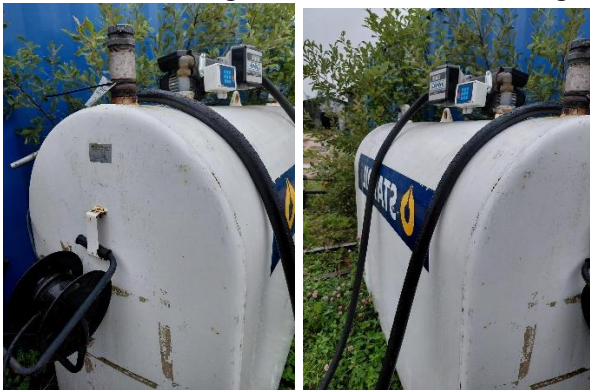
| Olietanke og varmekilde | | | | | | |
|---|---|---|---|---|---|---|
| <p>Bemærkninger: Opvarmning sker via solceller på taget af ridehallen og fyring med træpiller</p> <p>Der er opstillet en dieseltank til påfyldning af traktorer og andre redskaber. Den er pt ikke registreret i BBR. Det skal i gøre. Den er fra 2005 (skal sløjfes efter 30 år.) Vær opmærksom på at tanke skal placeres på jævnt og varigt stabilt underlag. Den skal være hævet over underlaget, så inspektion af bunden kan foretages. Afstand fra tank til væg eller anden konstruktion skal være mindst 5 cm.</p> | | | | | | |

- OBS på dieseltank Dieseltanken er ikke registreret i BBR. Det skal I gøre.

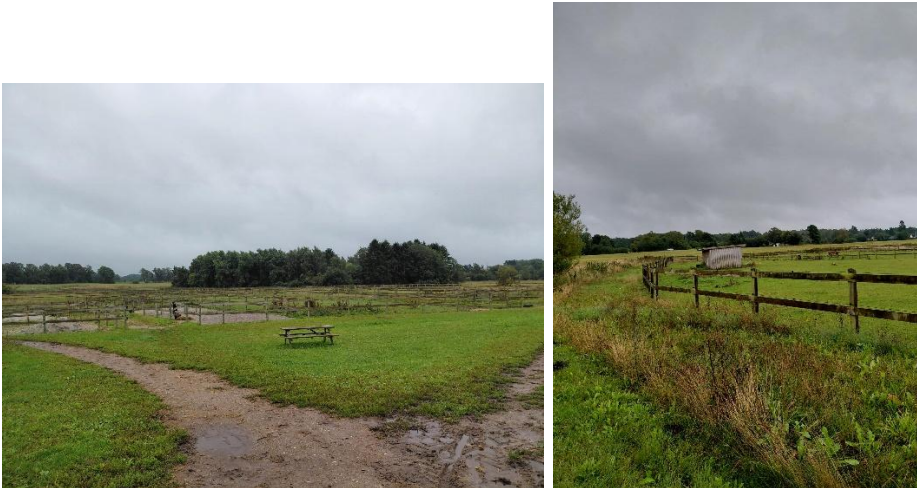
| Bemærkninger:<br><b>Høsehus 3x6</b><br><b>Skridtmaskine ø16 m</b> | | | | |
