Opfølgning efter miljøtilsyn

Næstved Kommune var på kombineret miljø- og affaldstilsyn hos jer den 10. juli 2025 på Fuglebjerg Slammineraliseringsanlæg.

**TILSYNSRAPPORT**

| <b>Navn, adresse og CVR-nr.</b> | Fuglebjerg Slammineraliseringsanlæg<br>Miljøvej 1<br>4250 Fuglebjerg<br>32102611 |

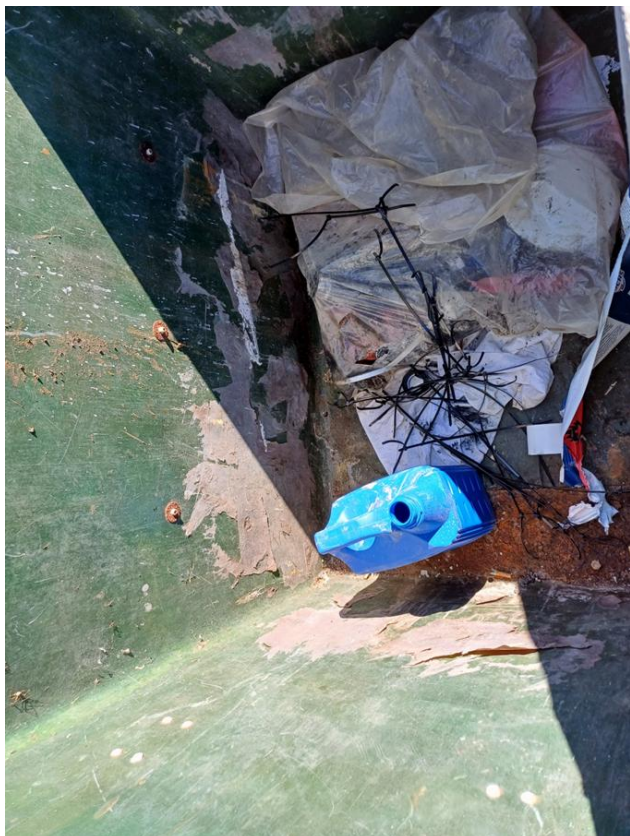
Kik i beholder til restaffald.

Vi snakkede under tilsynet om, at den ekstra affaldsbeholdere til restaffald skal nedlægges.

Dette affald skal fremover udsorteres, ved at I opstiller/markere beholdere med piktogrammer til minimum plast og metal samt farligt affald. Alle beholdere skal markeres med tydelige piktogrammer og vejledning til håndværkere mm, så beholderne er placeret som en "affaldsø" på lokaliteten, så det er nemt at affaldssortere. Så kan evt. restaffald sorteres til småt brændbart sammen med ristestoffet. I kan få vognmand til at tømme beholder eller tage dem med til Næstved afdelingen eller aflevere det på nabogenbrugspladsen, som erhvervsaffald.

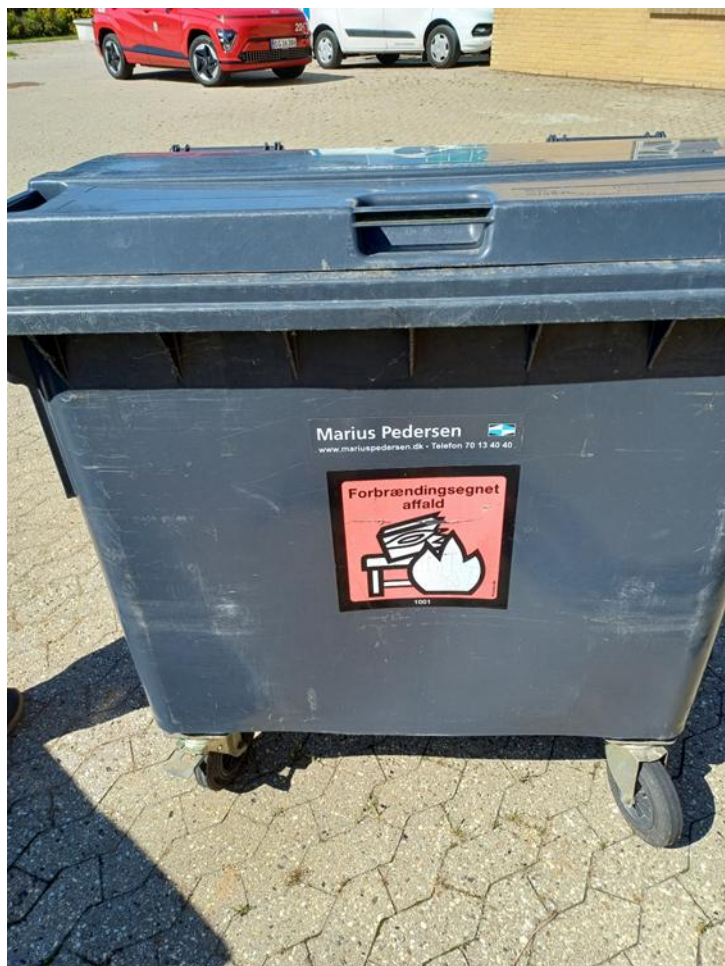
Container til ristestof.

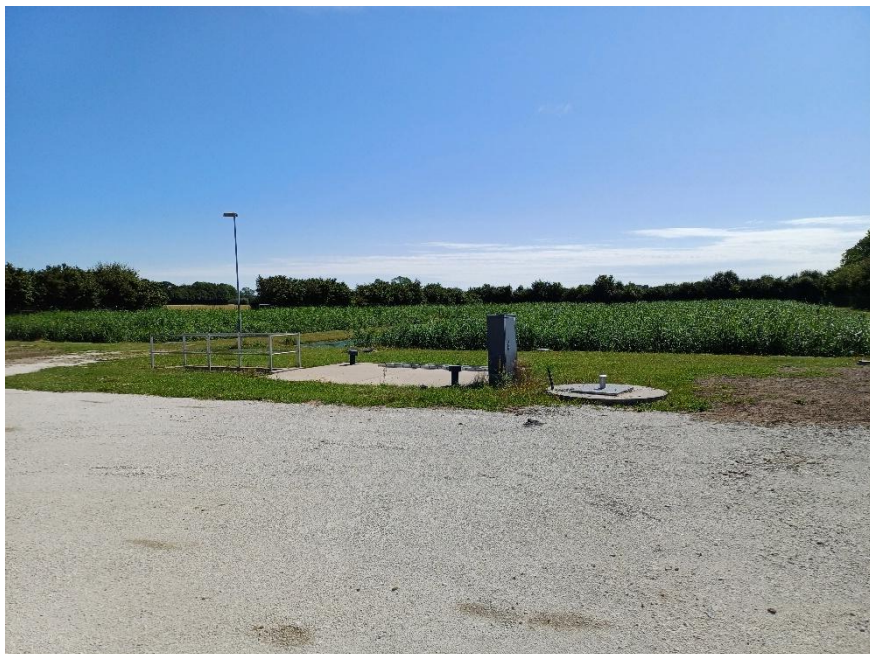
Oversigtsfoto af anlægget.

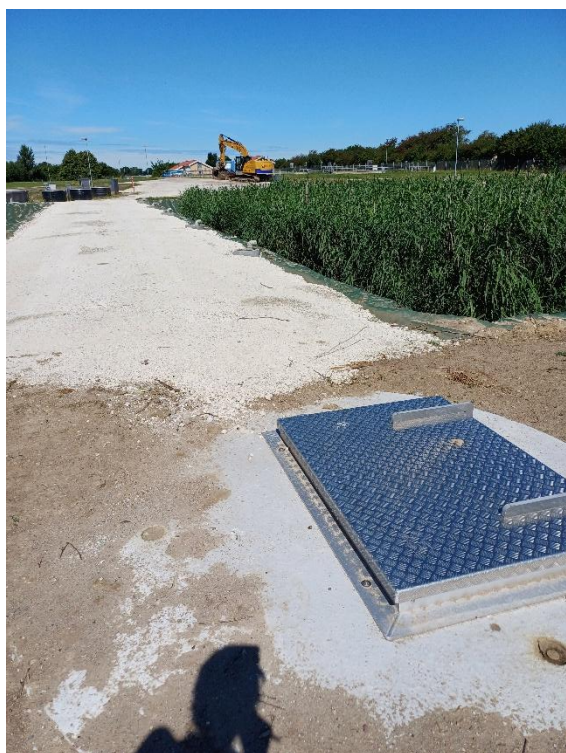
Der var blevet udført/omlagt ledninger på arealet og tilføjet nye dæksler. Vi aftalte, at NK-spildevand vender retur med forklaring på det udførte arbejde incl. opdateret kloaktegning.

Udført ledningsarbejde mm. Samt godvækst af tagrør.

- NK-spildevand vender retur med udført kloakarbejde på matriklen.
- At I får opsat beholder til affaldssortering.

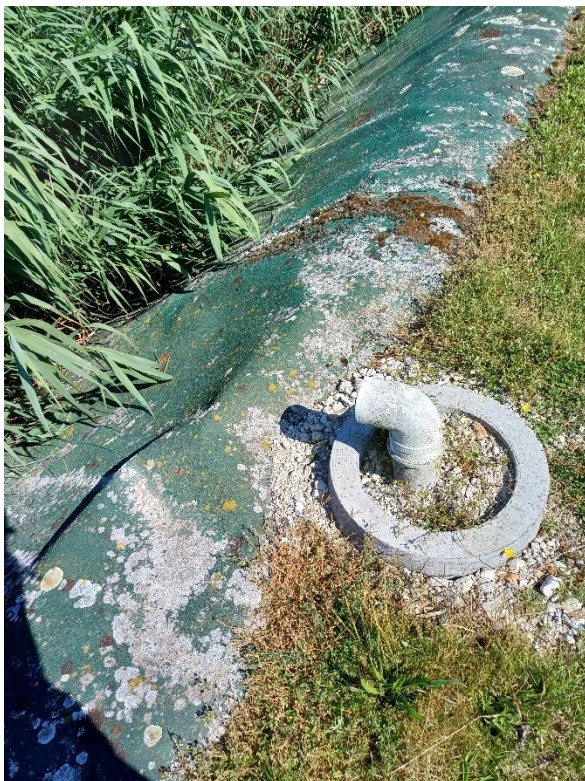
Udluftningsrør fra dræn har fået påmonteret betonring til sikring mod påkørsel.

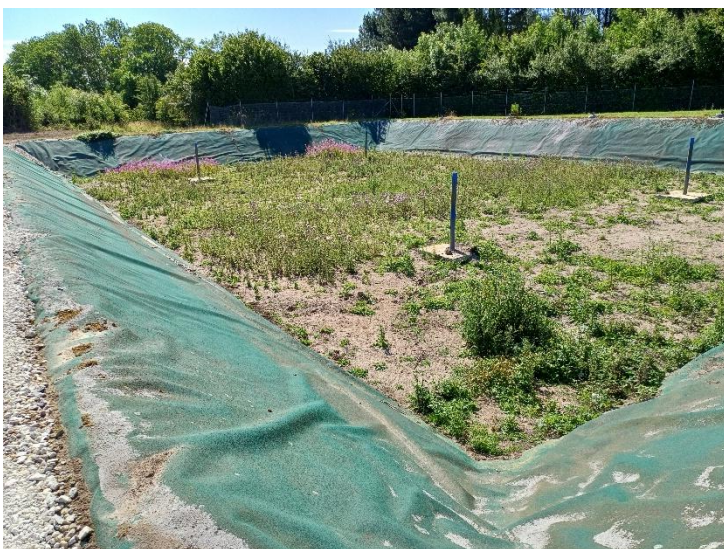
- 6 af bedene er i 2018 blevet retableret med tagrør, som nu hver især modtager slam i ca. en uge, hvorefter de hviler i 5 uger før næste tilledning. Der var god vækst i tagrørene.
- Det 7. bed fungerer som "nødbed". Dvs. uden tagrør og skal kun modtage slam, hvis slammet f.eks. ikke kan overholde krav til udbringning på landbrugsjord eller der konstateres utætheder eller andet i et af de andre "faste" bede.
- I slammineraliseringsanlæg bliver PFAS ikke omsat, men værdien ved indløb er overholdt, men vil overskrides ved bortskaffelse til udbringning af slammet på landbrugsjord, så det pt. skal bortskaffes ved forbrændingen.
- Der er container til ristestof, som bortskaffes til forbrænding, som tømmes af Marius Pedersen.
- Samt container til restaffald med indhold af genanvendelige materialer.

Nødbed nr. 7 uden tagrør.
