### **Opfølgning efter miljø- og affaldstilsyn på Kornbuen 6 i Næstved**

Dato  
**24. september 2025**

Sagsnr.  
**25-028229**

**TILSYNSRAPPORT**

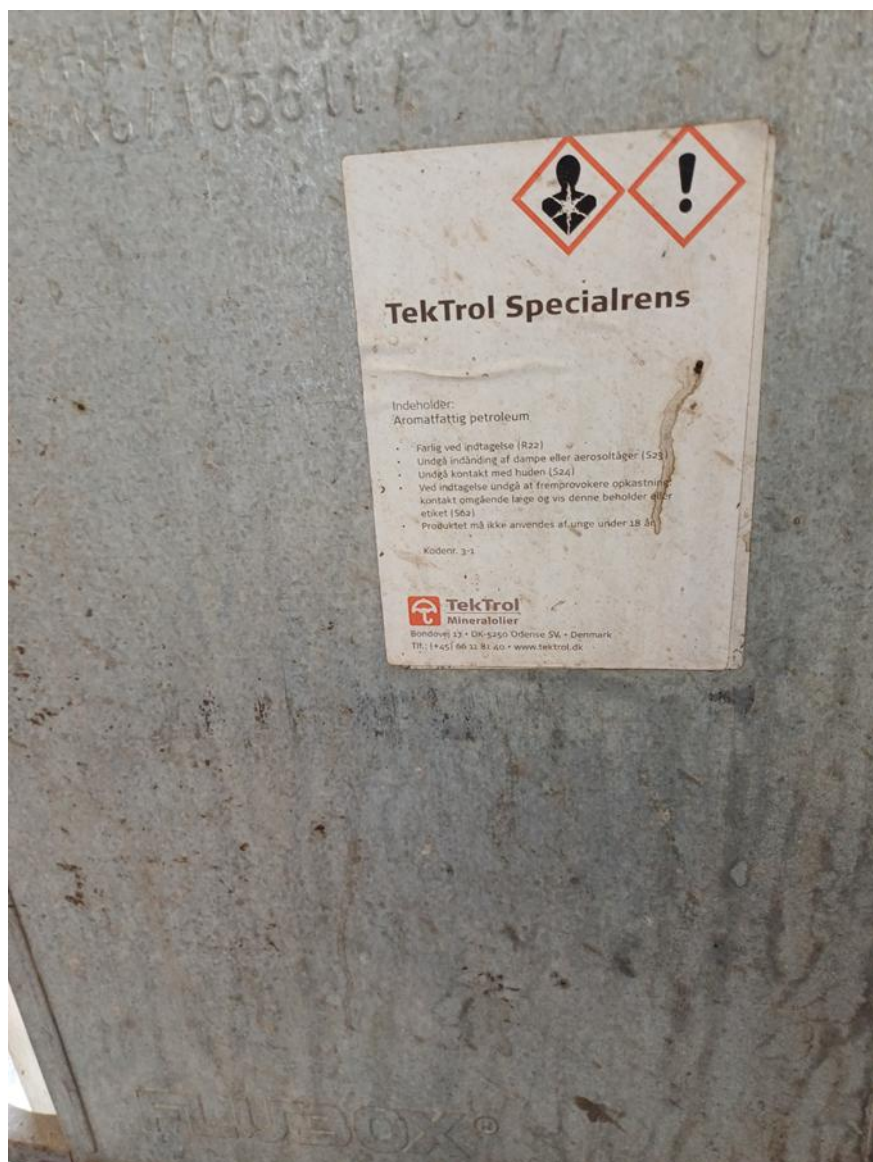
## TekTrol Specialrens

Indeholder:  
Aromafattig petroleum

- Færlig ved indtagelse (H22)
- Undgå indånding af dampe eller aerosoltåger (S23)
- Undgå kontakt med huden (S24)
- Ved indtagelse undgå at fremprovokere opkastning; kontakt omgående læge og vis denne beholder eller etiket (S63)
- Produktet må ikke anvendes af unge under 18 år

#### **I skal bortskaffe brugt bundslam/specialrens fra rengøring af riste, som farligt affald**

Virksomhedens sumpe er lavet til opsamling af spild med olie og vand blandet sammen, hvor udskiller skal forhindre udledning af olie. I har efter anmodning eftersendt datablad på den anvendte specialrens, som indeholder 100 % kulbrinte-forbindelser. I skal fremadrettet opsamle de ca. 120 liter, og gerne genanvende det så vidt muligt. Mens bundslammet fra karret skal opsamles og afhentes som farligt affald enten via transportør/indsamlingsfirma eller afleveres på genbrugsstationen, hvor I skal huske at få kvittering for aflevering, som jeres dokumentation, for korrekt bortskaffelse. Ved afhentning af eksternt firma er faktura/kvittering dokumentation.
