Mogenstrup Genbrugsplads
Bøgesøvej 29
4700 Næstved

Opfølgning efter miljøtilsyn på Mogenstrup Genbrugsplads

TILSYNSRAPPORT

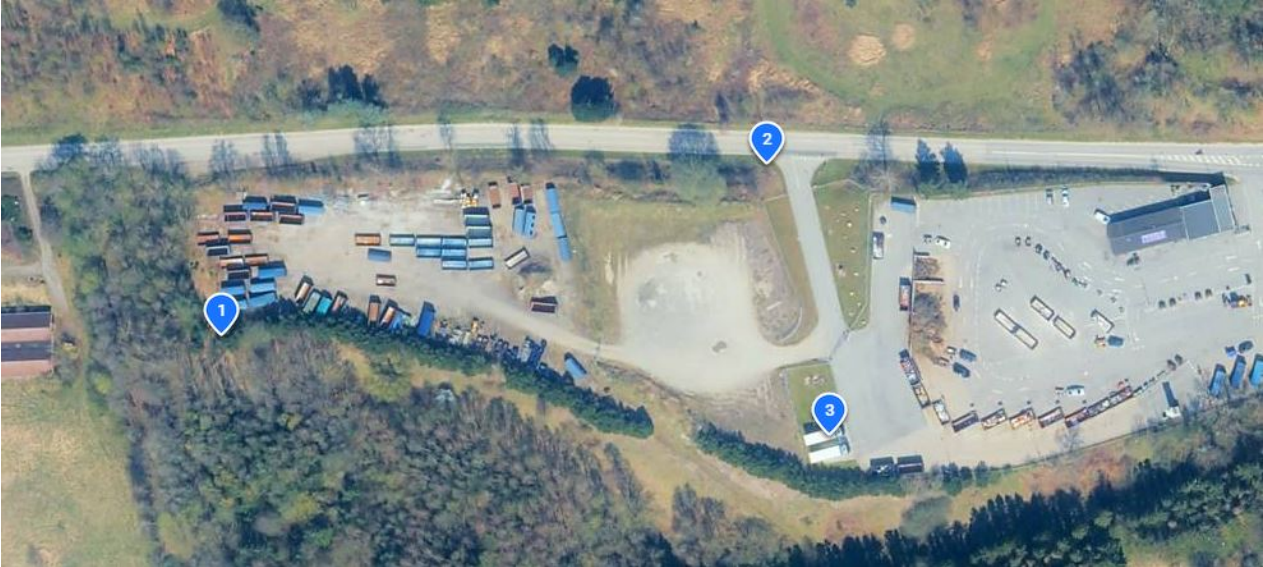
Figur 1 AffaldPlus har efter tilsynet sendt oversigt med placering

1 Faskine ved containerplads

2 Faskine ved vej.

3 Brønd hvorfra vandet løber til punkt 1. iflg. tegninger.

Faskine blev flyttet for ca. 5 år siden, hvilket ikke ser ud til at være registreret i virksomhedens oplysninger hos Næstved Kommune.

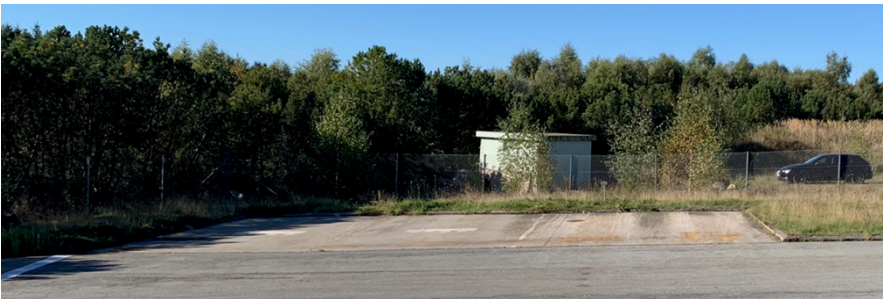
Figur 2 Ved den lille hvide bygning er brønden
