## Basis miljøtilsyn på landbrugsejendomme

Identifikation			
Navn og adresse:	Ballegård I/S, c/o Kåre Lauge Jørgensen Drorupvej 1, 8541 Skødstrup		
Ejer:		Tlf. nr.:	86999406
Adresse:		Mob. nr.:	40425777
		E-mail:	
Bruger/forpagter:		Tlf. nr.:	
Adresse:			
CVR- nr.:	36225335	P-nr.:	1020067477
Godkendelsestype:		Godkendelsesdato:	
Bedriftstype:	L10: Lokaliseringsgodkendte landbrug.

4. Sprøjteadfærd		8. Miljørisikovurdering	
<b>Konklusion på tilsynet:</b> Der er i forbindelse med tilsynet meddelt indskærpelse om lovliggørelse af dyreholdet, samt indskærpelse om opbevaring af spildolie på spildbakke. Der gøres desuden opmærksom på, at to olietanke skal registreres i BBR, og to olietanke, der ikke længere forefindes på ejendommen, skal afregistreres i BBR.  Derudover vil der blive varslet påbud om etablering af tiltag til minimering af risiko for forurening af nærliggende vandløb.  Denne tilsynsrapport vil blive offentliggjort på Digital MiljøAdministration ( <a href="https://dma.mst.dk/">https://dma.mst.dk/</a> ) senest 4 måneder efter, at tilsynsbesøget har fundet sted jf. reglerne i miljøtilsynsbekendtgørelsen.			
Tilstede under tilsynet: Kåre Lauge Jørgensen			
Tilsynsdato:	11-06-

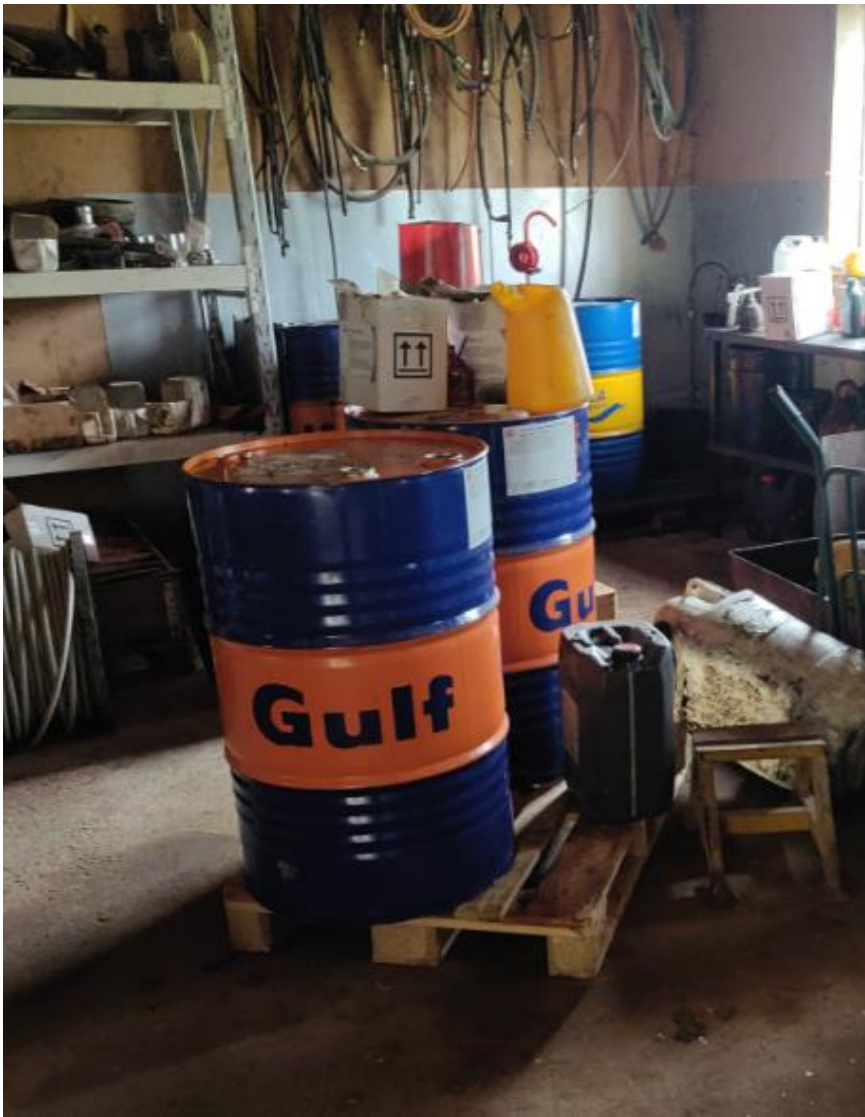
Bortskaffelse	-
Olie/ kemikalie- affald	Opbevaring/ mængde	Spildolie opbevares i tønder i maskinhus som vist på billedet nedenfor. Tønderne skal være placeret på spildbakke i overensstemmelse med Aarhus Kommunes forskrift for opbevaring af olier og kemikalier.

Bortskaffelse	Marius Pedersen
Døde dyr	Opbeva- ring/mængde	Kadaverkappe
	Bortskaffelse	DAKA
<b>Bemærkninger</b>	Det indskræpes, at tønder til spildolie skal være placeret på spildbakke i overensstemmelse med Aarhus Kommunes forskrift for opbevaring af olier og kemikalier.

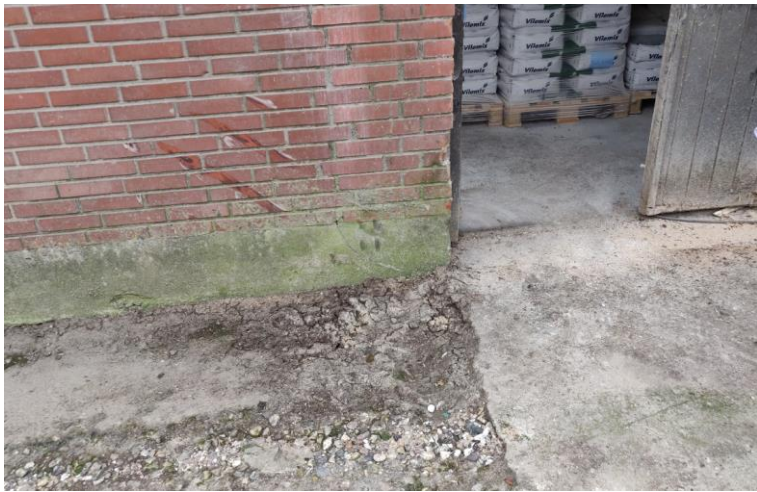
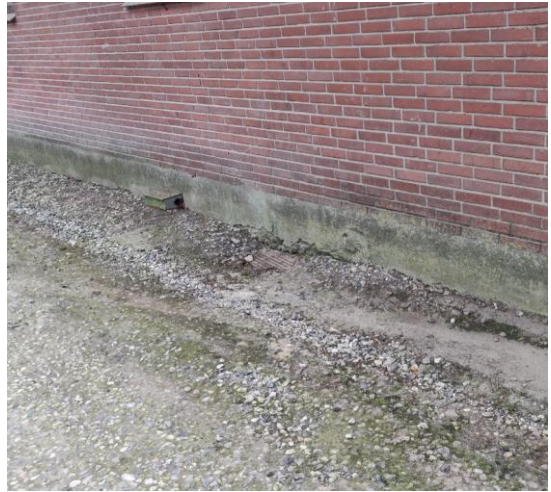
Tilsynet blev gennemført ifm. et mindre uheld på ejendommen, hvor vaskevand fra en stald var løbet ud af stalden og ned i et dræn afløb (se billeder nedenfor), der løb videre i vandløbet Rosenholm Å (se vedhæftede rapport fra AMS-Akut Miljøservice). Vaskevand må ikke ledes til vandløb.

Det indskærpes, at vaskevand, der kan der kan forurene vandet, ikke må tilføres vandløb, ligesom sådanne stoffer ikke må oplægges således, at der er fare for, at vandet forurenes.

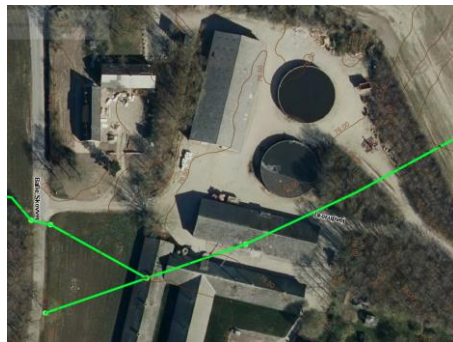
I forbindelse med tilsynet kunne det desuden konstateres, at der var flere afløb til drænelingen som er markeret med grønt på figuren nedenfor. Gyllebeholdernes placering i forhold til placering af afløb for tag- og overfladevand vurderes at medføre en væsentlig risiko for forurening af Rosenholm Å.

Aarhus Kommune vil derfor sende varsel om påbud om tiltag, der kan forhindre potentiel alvorlig miljøskade som følge af gylleuheld.
