## Miljøtilsynsrapport for landbrugstilsyn på:

Adresse:	Øster Lemvej 19, 6940 Lem St.
CVR:	39668483
Type:	Landbrug primært med svinehold 75-250 DE
Tilsyn:	Prioriteret tilsyn – d. 28-11-2023
Baggrund:	Tilsynet er udført i henhold til gældende bekendtgørelse om miljøtilsyn.

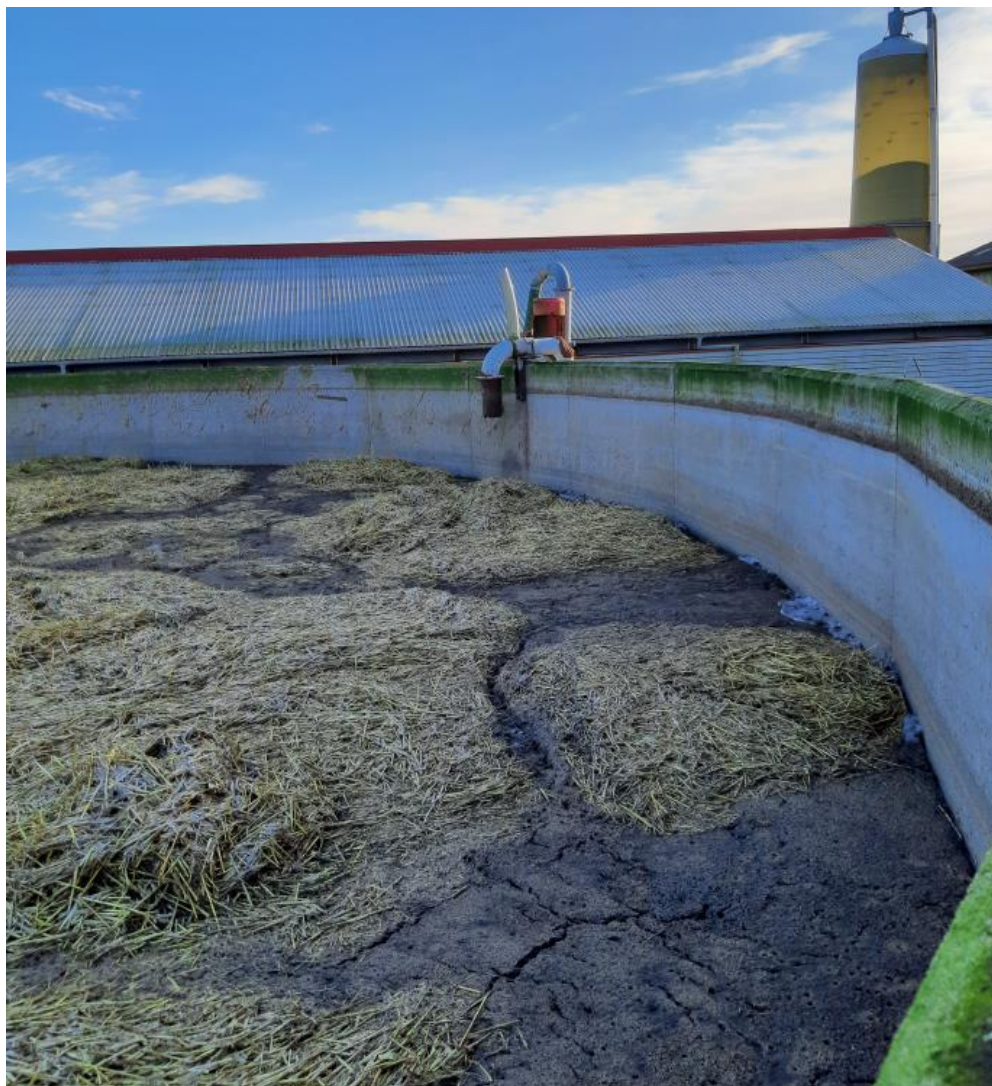
- Gyllebeholder på 750 m<sup>3</sup>:
  - Dykket indløb: **Røret er tæret op og skal skiftes, så flydelaget ikke brydes, når der pumpes gylle til beholderen.**
- Beholderkontrol sidst udført i 2010. Beholderkontrol skal udføres hurtigst muligt.

Dykket indløb er tæret op:

Beholdere	
Gyllebeholder 1 (Dyk indløb, flydelag)	<p>Gyllebeholder på 750 m<sup>3</sup>:                      Beholderkontrol sidst udført i 2010. <b>Beholderkontrol skal udføres hurtigst muligt.</b></p> <ul style="list-style-type: none"> <li>- Der er anmodet om beholderkontrol ved kontrollant.</li> <li>- Der er ved tilsynet forberedt kontrol af gyllebeholder: Der er foretaget opgravning ved låseelement.</li> </ul> <p>Dykket indløb: <b>Røret er tæret op og skal skiftes, så flydelaget ikke brydes, når der pumpes gylle til beholderen, se bilag.</b></p> <p>Flydelag: Ok.</p>
Gyllebeholder 2 (Dyk indløb, flydelag)	<p>Gyllebeholder på 4.000 m<sup>3</sup>: Er etableret.                      Teltverdækning: Lukkede luger: Ok.</p>
