## Tilsynsrapport til offentliggørelse

### Tilsynsrapport

| Virksomhedens navn | ROCKWOOL Danmark A/S - Vamdrup |
| Tilsynet omfattede | AMS for NH <sub>3</sub> , Forsøg, oplag, grundvandsmonitorering<br>bassiner til spildevand og overfladevand, udledning til<br>Vamdrup Å, kontrolrum til aquilaovn |

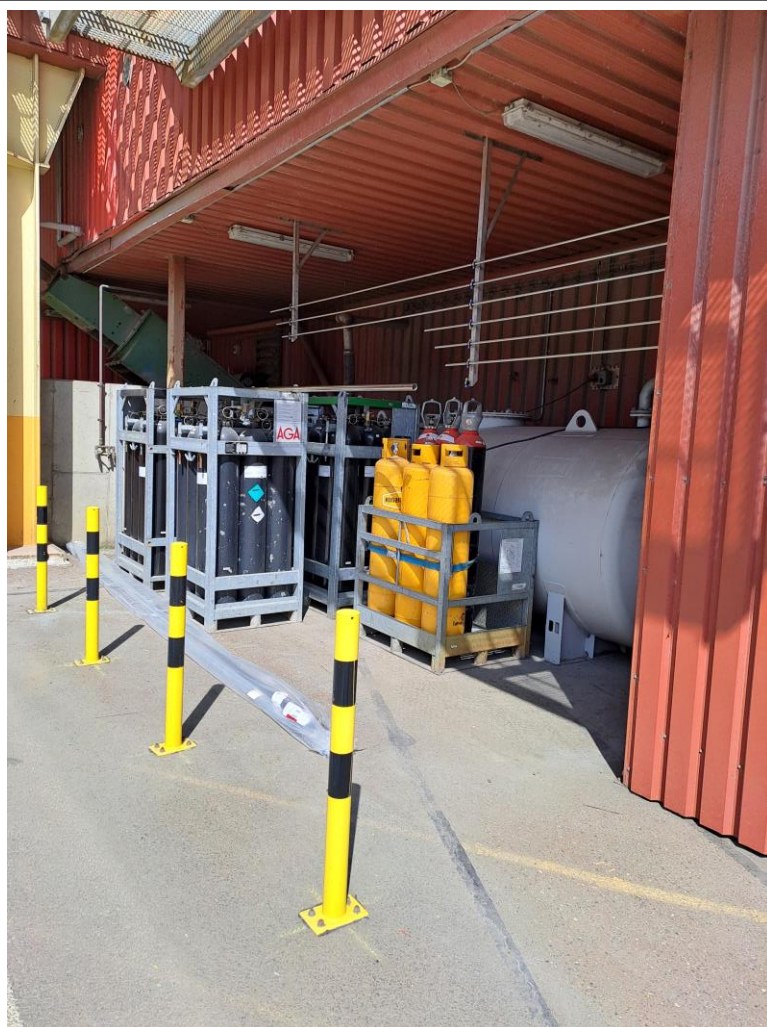
*Billede 1*

Område og container, hvor forsøg med plasma brænder skal finde sted blev besigtiget. Forsøget var under opbygning, og opstillingen var ikke klar ved tilsyn.

*Ydre side af container, hvori forsøg med plasmabrænder skal foregå.*

*Gasbeholderne til forsøget er afskærmet mod påkørsel.*

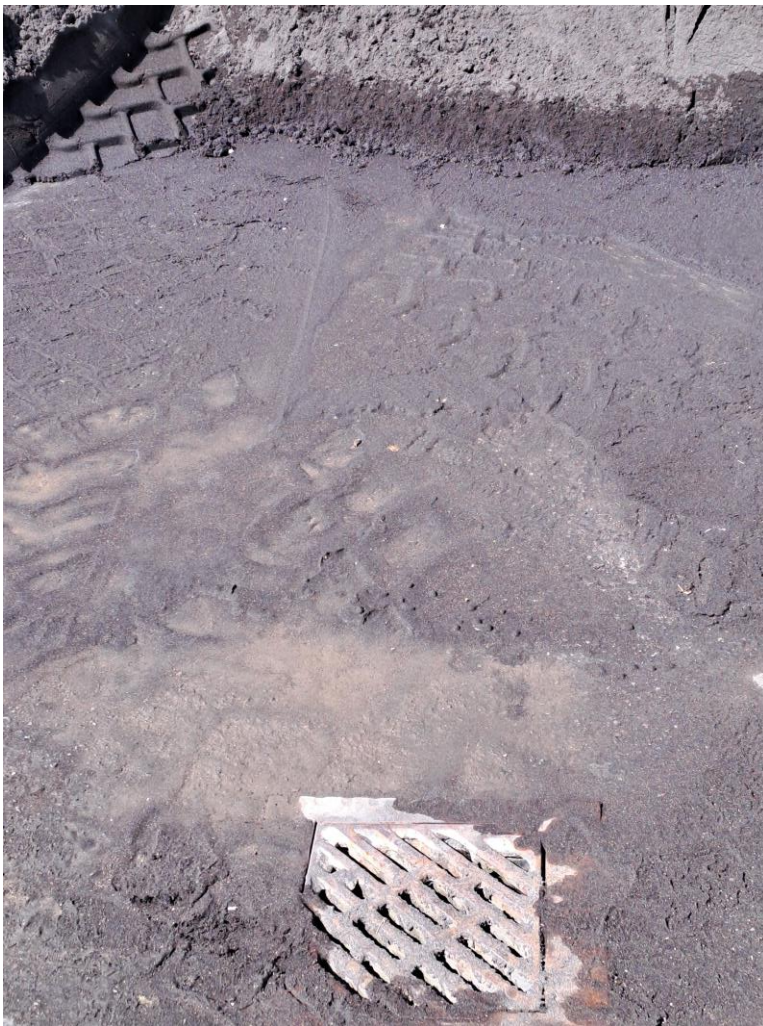
*Billede 2*

Ved oplag af diabas blev det bemærket, at produktet kan skylles ud i kloaken og eventuelt stoppe denne til.

*Afløb ved udendørs oplag af  
diabas.*

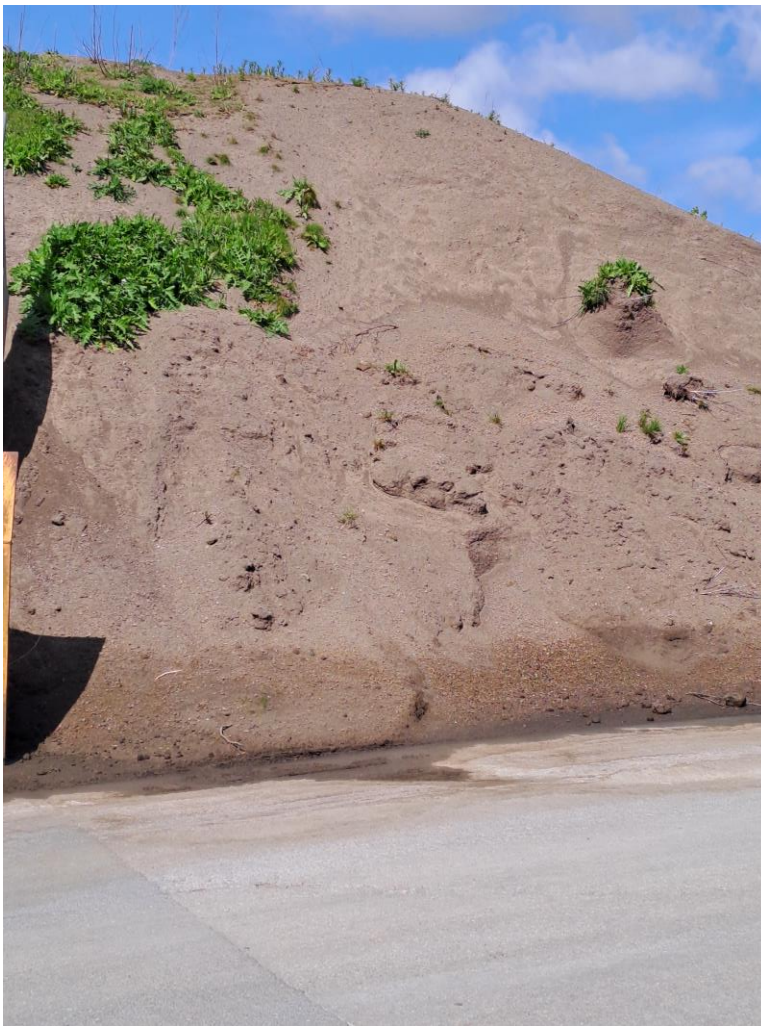
*Billede 3*

Oplag af bio AVV bundaske bærer præg af lang tids oplag, da det er begroet.

*Udendørs oplag af AVV bio  
bundaske på 2.000 tons,  
men der anvendes meget lidt  
ad gangen.*

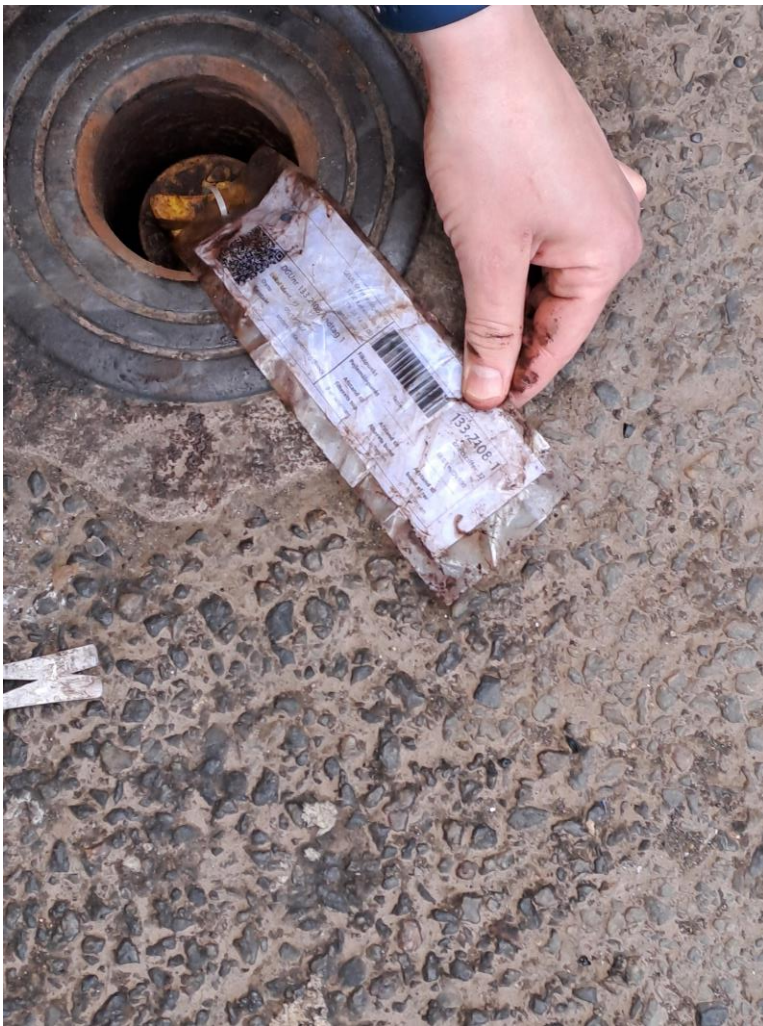
Billede 4

*Vandboringspunkt F3.*

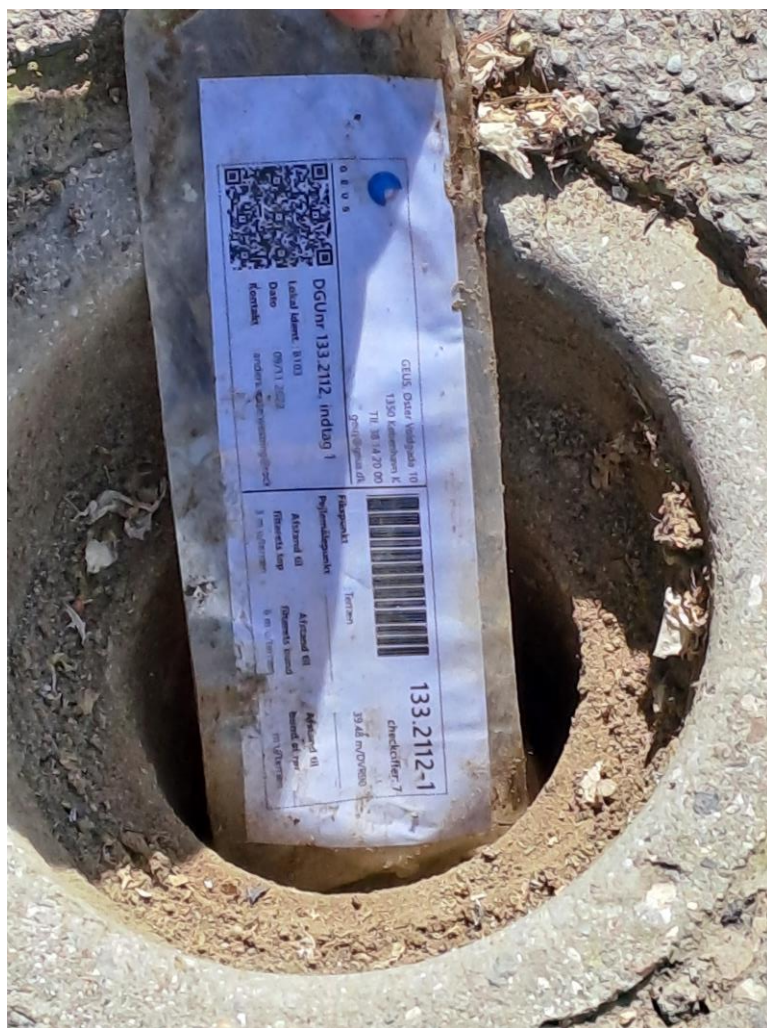
Billede 5

Vandbøringspunkt B103.

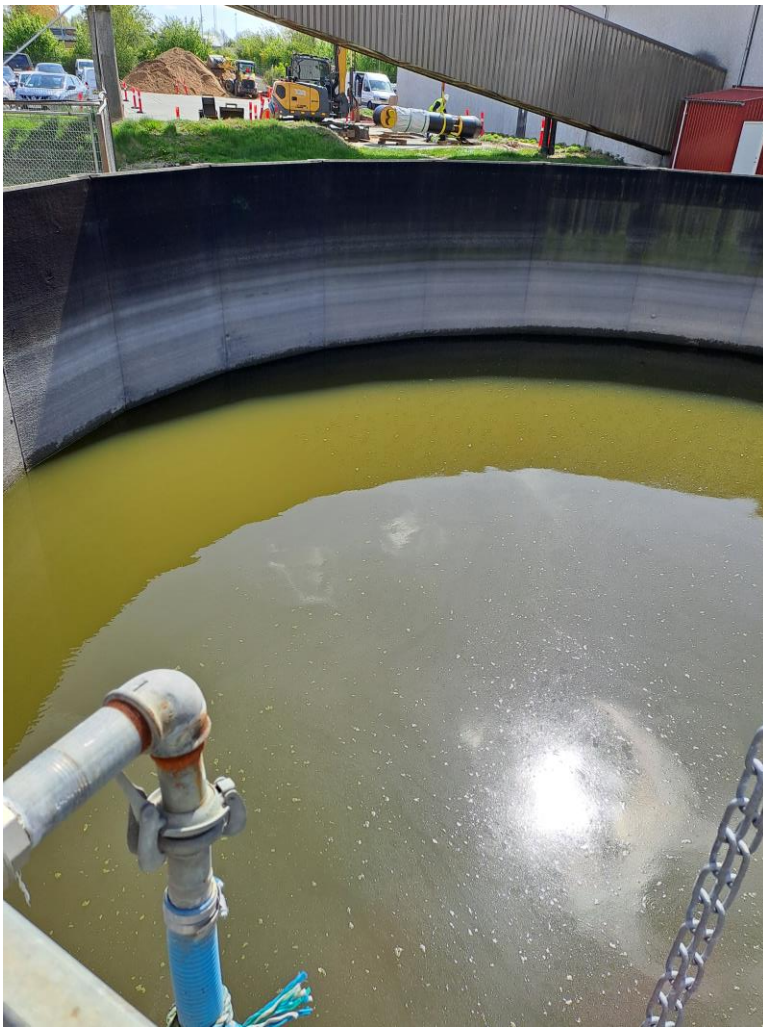
Billede 6

*Betontank. I tanken opsamles den del af overfladevandet, der er mest beskidt.*

*Vandet genbruges i produktionen, evt. overskydende vand ledes til spildevandskloak.*

*Belægning i betontank er ved at blive renoveret. Belægningen er bitumen/latex.*

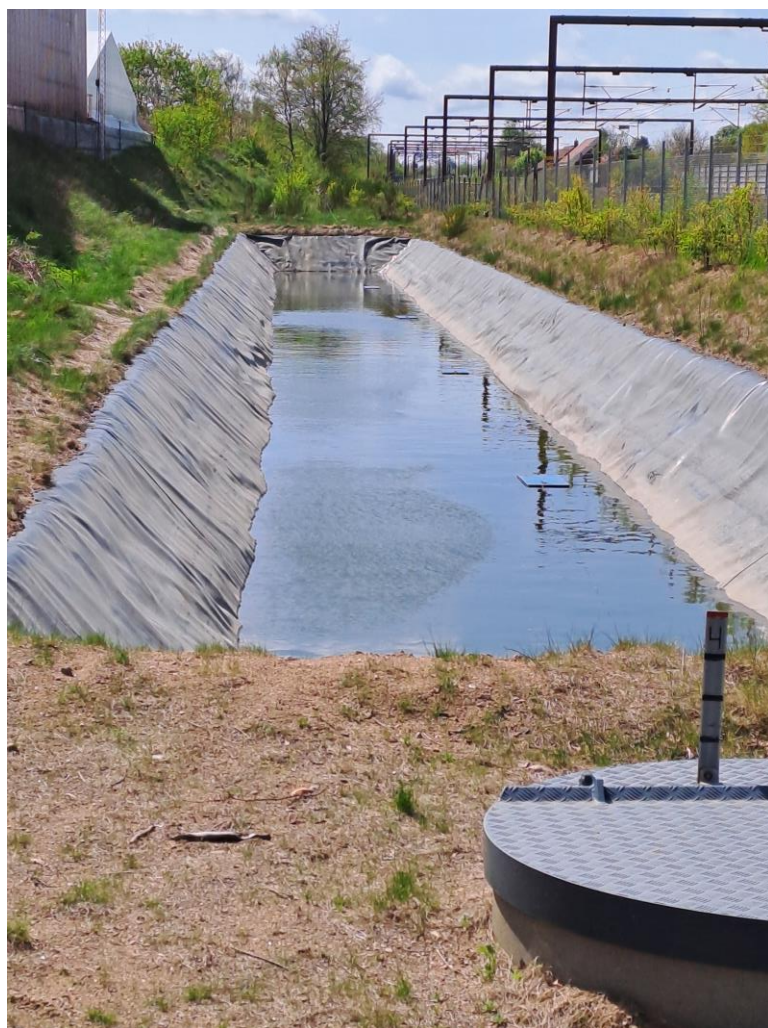
Billede 7

*Bassin til overfladevand med  
kapacitet på 1.000 m<sup>3</sup>.*

*Vand fra bassinet bliver  
genbrugt i produktionen.*

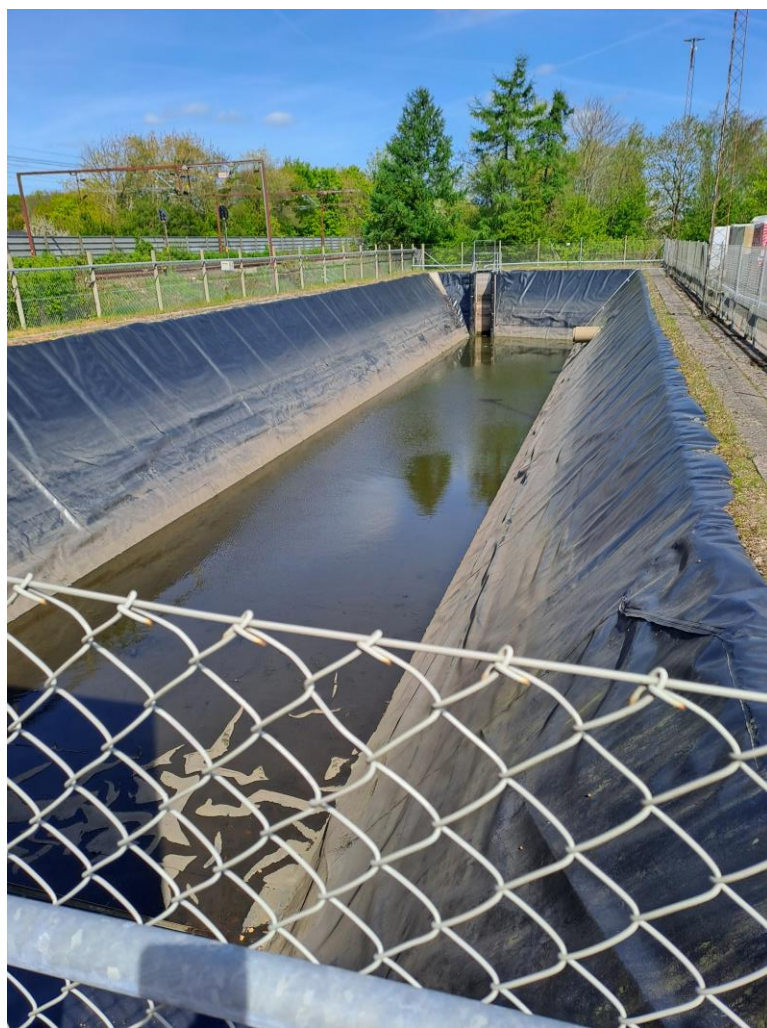
Billede 8

*Bassin.*

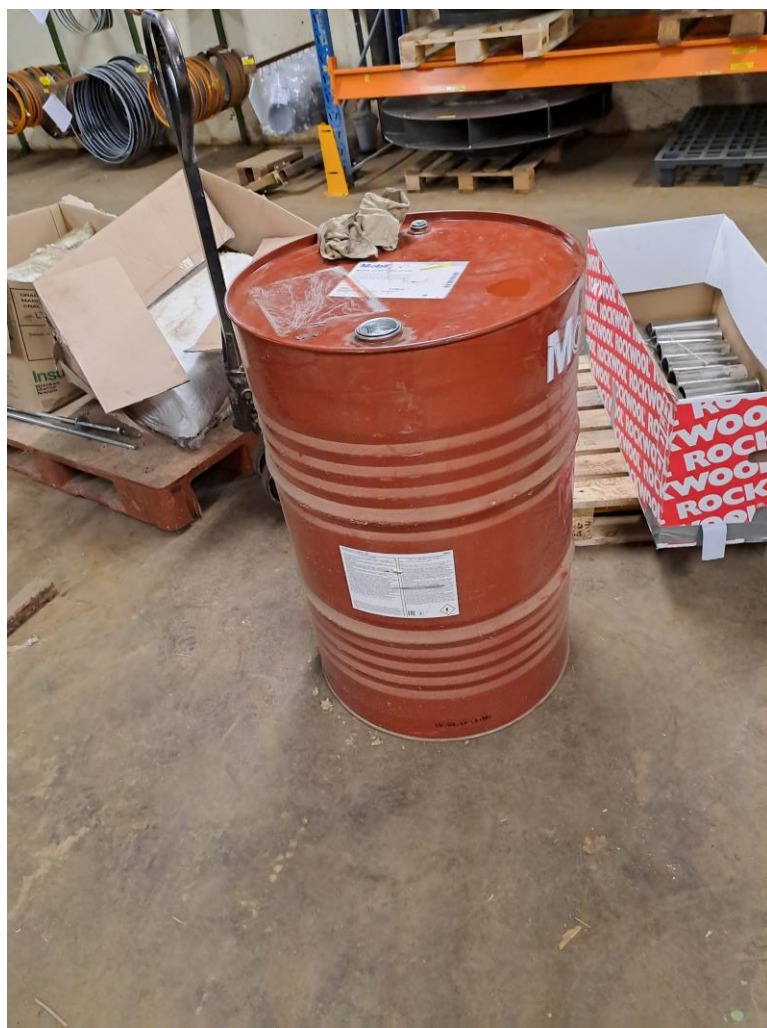
Billede 9

Uden for kemikalierummet var der placeret to olietønder med indhold, men uden spildbakke. ROCKWOOL var enig i, at det var en u hensigtsmæssig håndtering og ville få tønderne opbevaret korrekt.

*Olietønde uden for  
kemikalierum.*

*Ved tilsyn stod tønden ikke på  
spildbakke.*

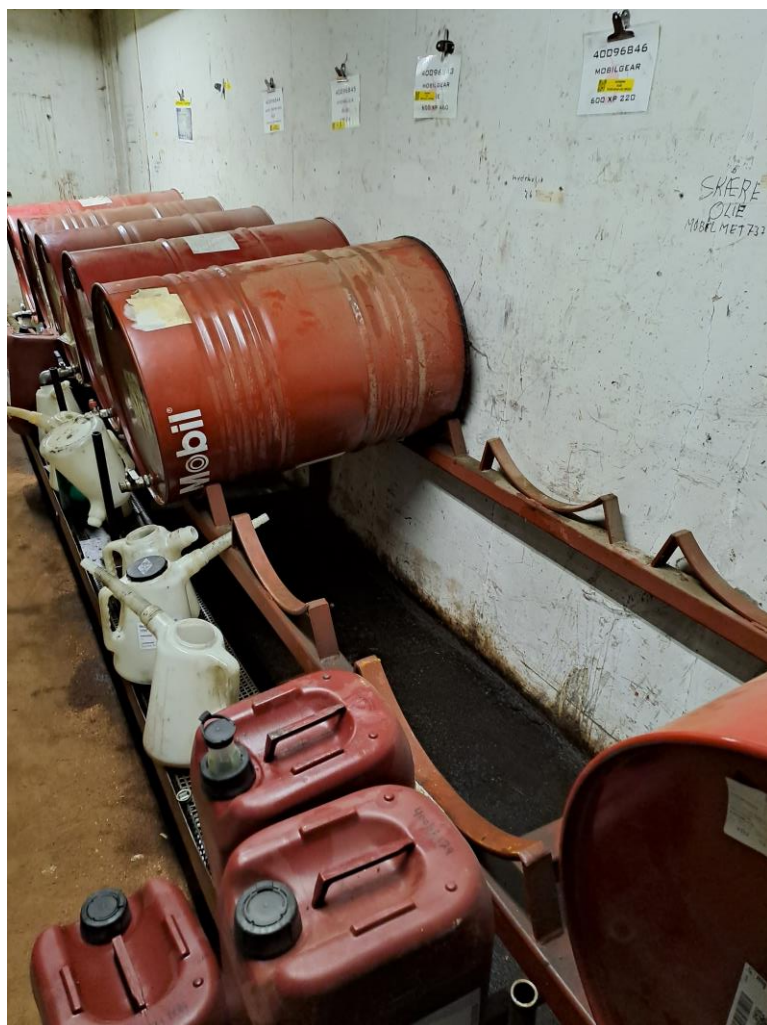
*Billede 10*

Endeligt blev kemikalierum til olie mm. inspiceret. Der var en del beholdere, som ikke stod i spildbakke, men ROCKWOOL oplyste, at opkant på dør til rummet sikrede mod utilsigtet udledning.

*Olietønder i kemikalierum.*
