## Rapport for miljøtilsyn 2025 hos LANDMAND HANS HENRIK WINTHER NIELSEN, Rødageren 6, 9280 Storvorde

| Tilsynsdato | 09-12-2025 | | |
| Baggrund for tilsyn | § 9 tilsyn - varslet | | |

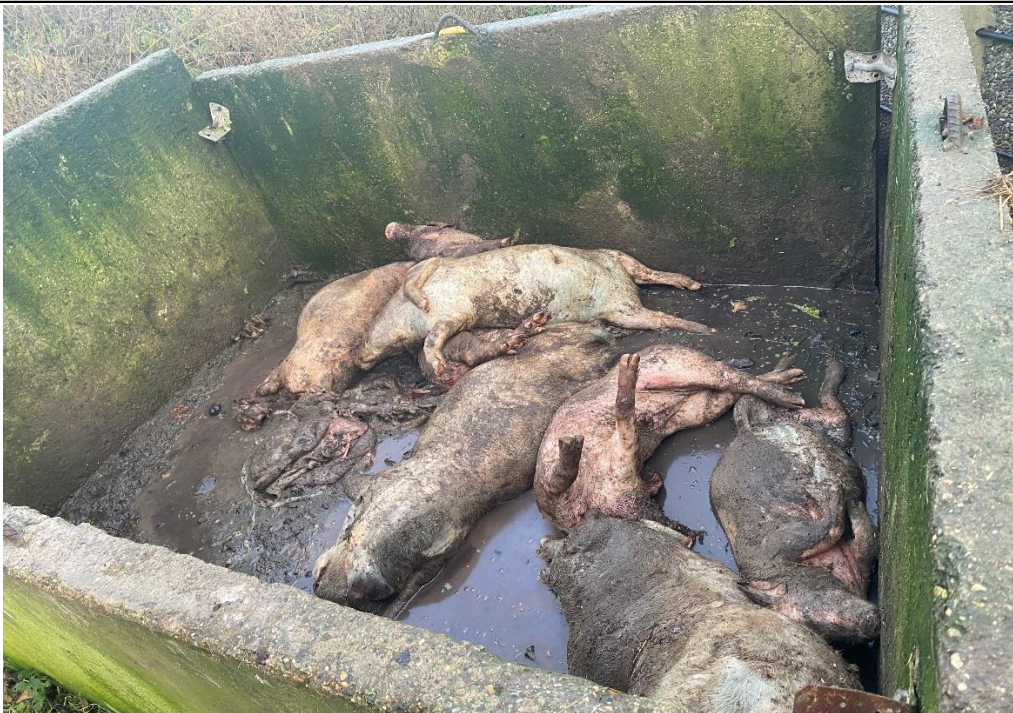
Oplagsplads til døde dyr.

| Dato | Type | Status | Kommentar |
|---|---|---|---|
| 11-03-2025 | Indskærpelse | Meddelt | Opbevaring af kadavere må ikke give anledning til skadedyr. |

| Kontrolpunkt | Tilsynskommentar |
|---|---|
| Konstateret jordforurening ved tilsyn* | Nej, men oplagspladsen til døde dyr er ikke tæt, så der er løbet en masse væske fra pladsen ud på jorden. Ejer skal være opmærksom på, at en oplagsplads til døde dyr ikke må give anledning til skadedyr og derfor skal være tæt. |

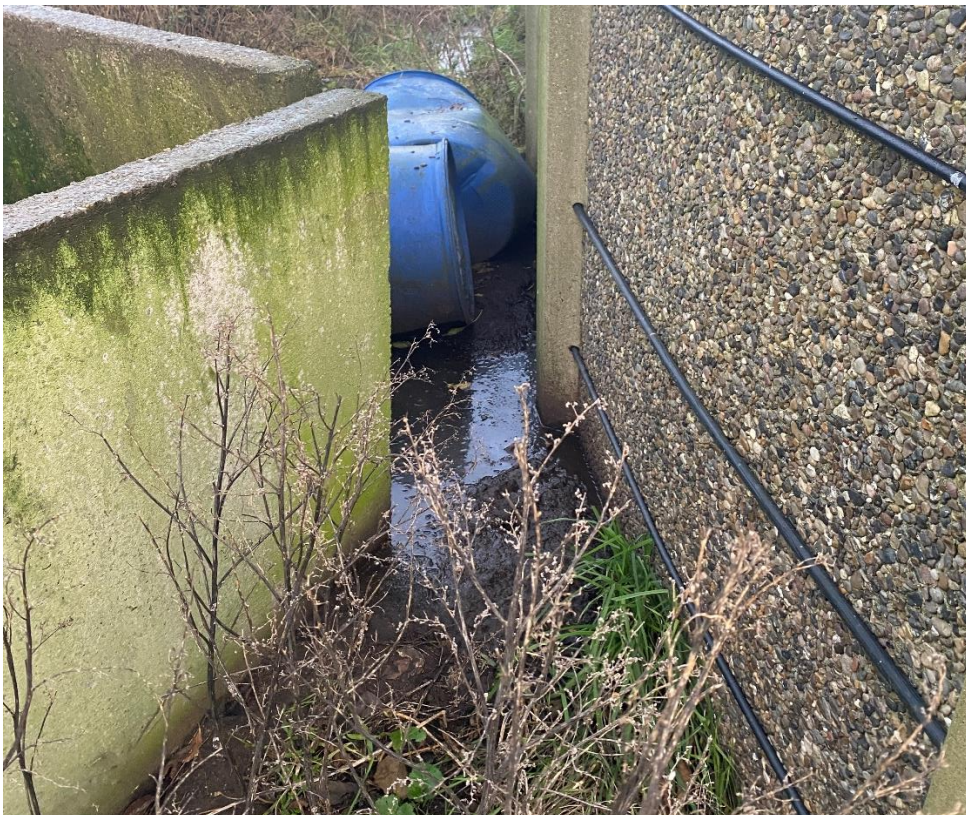
Udløb af væske fra oplagsplads til døde dyr.

| Dato | Type | Status | Kommentar |
|---|---|---|---|
| 08-10-2024 | Aftale | Andre forhold | Udsivning på jorden fra opbevaring af døde dyr skal fjernes. |

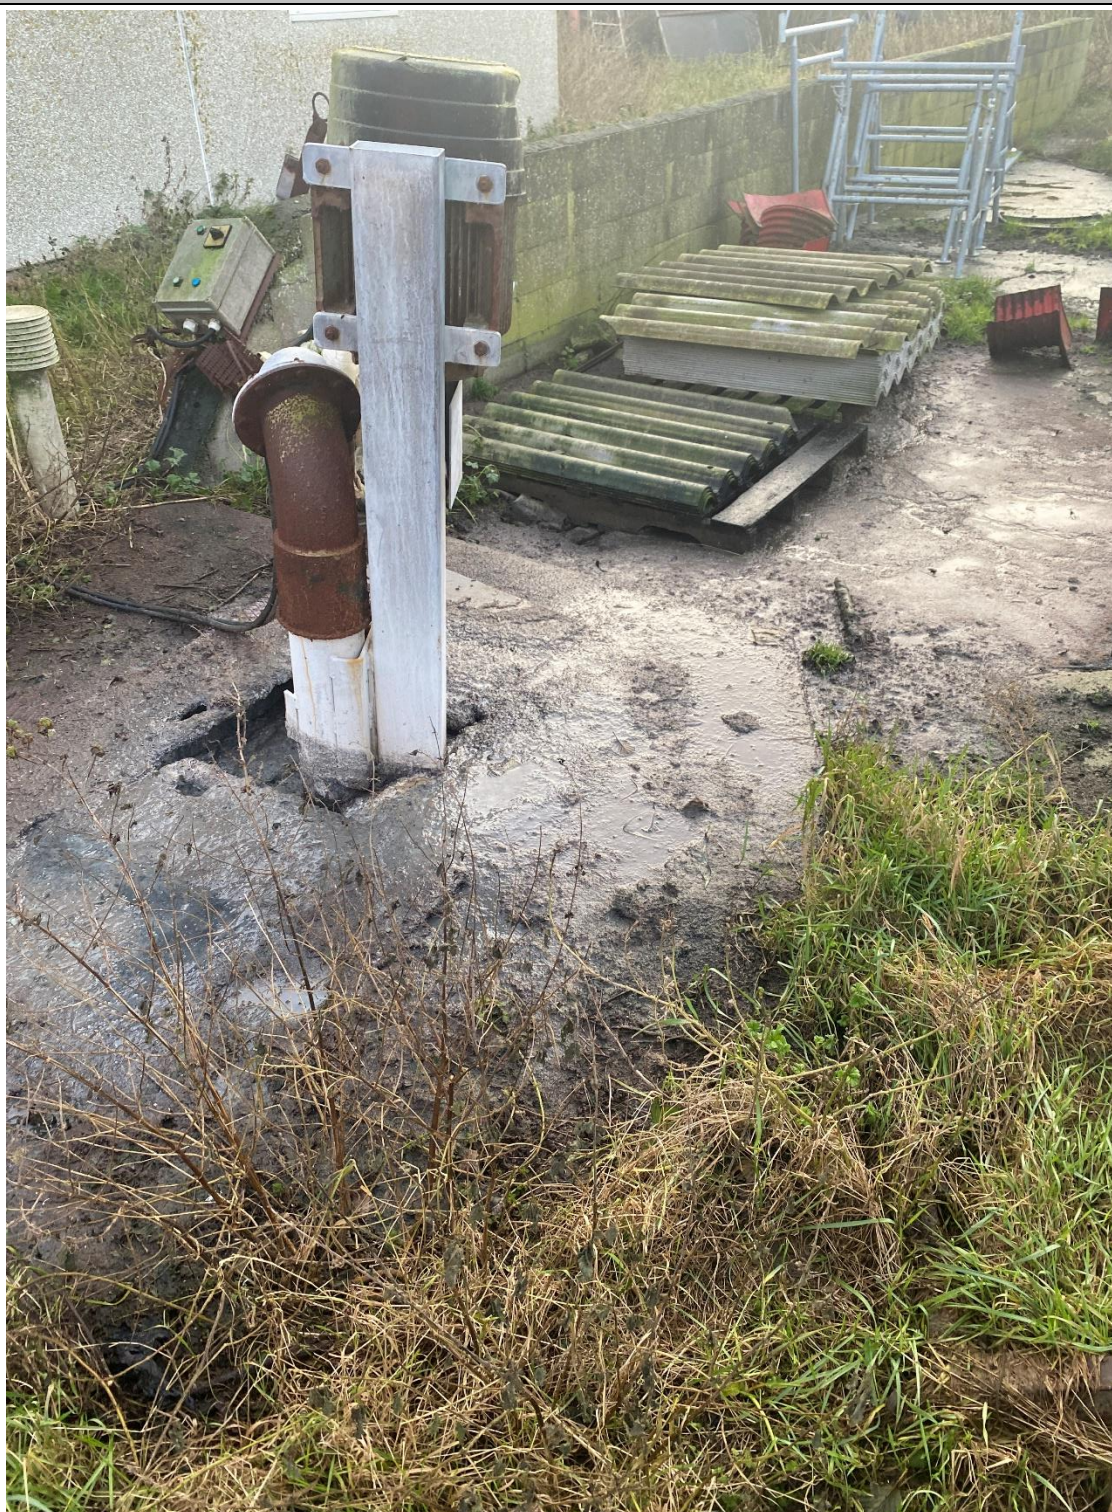
Overløb af husdyrgødning fra fortanken.

| Dato | Type | Status | Kommentar |
|---|---|---|---|
| 08-10-2024 | Indskærpelse | Meddelt | Overløb af gylle ved fortanken og på den gamle møddings-/vaskeplads skal renses op. Herefter skal det indrettes så der ikke for fremtiden er mulighed for forurening heraf |

| Kontrolpunkt | Tilsynskommentar |
|---|---|
| Øvrige bemærkninger | <p>Husdyrgødning på den gamle møddings-/vaskeplads:</p> <p>Ved tilsyn 8. oktober 2024 blev det konstateret at der var gylle blandet med vand på den gamle møddings-/vaskeplads, som tidligere er indskærpet ikke må benyttes, da den ikke er tæt. Det blev da indskærpet at pladsen skulle renses op, og sikres så der ikke for fremtiden er mulighed for forurening heraf.</p> <p>Ved opfølgende tilsyn 19. november 2024 var pladsen endnu ikke rensset op. Her blev det understreget at dette skulle bringes i orden hurtigst muligt.</p> <p>Ved tilsyn 4. december 2024 var der fortsat ikke rensset op på pladsen. Ejer mente ikke, at det er fortanken der løber over, men at gylleresterne stammer fra vask af maskiner på pladsen. Vi talte om at pladsen, ikke må benyttes til vask af maskiner, da den ikke er tæt. Ejer var uenig i at pladsen ikke er tæt, og oplyser at det er støbeskel. Ved tilsynet, var der vand og mange materialer, samt affald, på pladsen, så det var ikke muligt at se bunden af møddings-/vaskepladsen. Der er ved tidligere tilsyn taget fotos, der viser at bunden ikke er tæt. Bundfaldet på pladsen blev ved tilsynet 4. december 2024 vurderet til at lugte af husdyrgødning. Der blev desuden observeret plantevækst, de steder ejer siger der er støbeskel. Ejer oplyste at der er afløb i hjørnet af pladsen, tæt ved fortanken. Ved tilsynet 4. december 2024 var afløbet stoppet til. Det blev dengang indskærpet at pladsen ikke må bruges som vaskeplads, da den ikke er tæt, samt at afløb skal være frit.</p> <p>Ved tilsyn 11. marts 2025 oplyste ejer at han har været i gang med at rense op på pladsen. Der lå dog stadig nogle udefinerbare rester på pladsen, hvor det ikke var muligt at vurdere hvorvidt disse indeholder husdyrgødning.</p> <p>Pumpen ved fortanken var gået i stykker, og i forbindelse med at denne har været afmonteret er der kommet nyt husdyrgødning op på pladsen. Indskærpelsen om at pladsen skal renses for husdyrgødning fastholdes derfor indtil, at der er indsendt dokumentation på at husdyrgødning fra fortanken er fjernet fra pladsen. Det blev ved tilsynet tydeligt understreget at pladsen ikke på benyttes til som vaskeplads og at der aldrig må ligge husdyrgødning på pladsen, når denne ikke er tæt.</p> <p>Ved dette tilsyn, 9. december 2025, var pumpen til fortanken blevet repareret, men der var igen løbet husdyrgødning fra fortanken ud på møddings-/vaskepladsen. Ejer oplyste at det er skum fra fortanken, som kommer op af hullet omkring pumpen. Der må ikke tilledes husdyrgødning til møddings-/vaskepladsen, så ejer skal sørge for at der ikke kan løbe husdyrgødning ud på pladsen.</p> <p>Manglende afløb på vaskeplads:</p> |

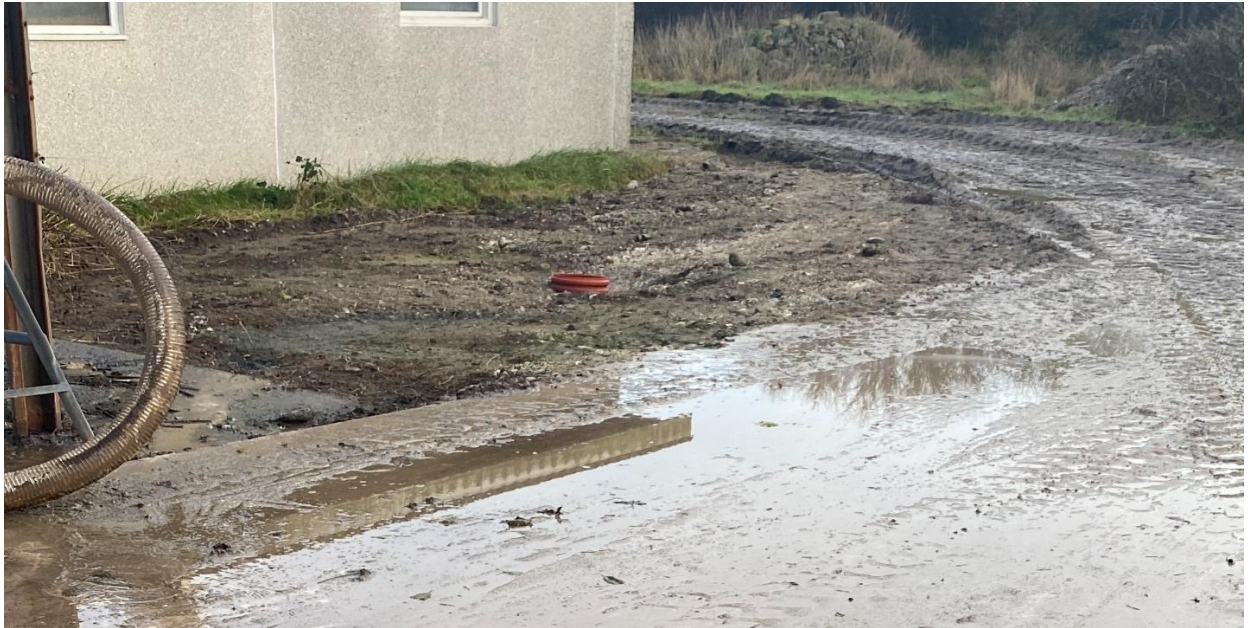
Afløb til vaskeplads, som ikke er etableret endnu.

| Dato | Type | Status | Kommentar |
|---|---|---|---|
| 24-05-2022 | Indskærpelse | Meddelt | Restvand indeholdende husdyrgødning fra vask af grisetransport skal føres til opsamlingsbeholder. |

| Kontrolpunkt | Tilsynskommentar |
|---|---|
| | <p>Der er i 2022 etableret et befæstet areal uden afløb, der er blevet benyttet som vaskeplads. I 2022 blev det indskærpet, at vask af grisebilen skal ske på et befæstet areal med afløb til opsamlingsbeholder.</p> <p>Der er fulgt op på forholdet adskillige gange siden.</p> <p>Ved tilsyn 11. marts 2025 kunne det fortsat konstateres, at der ikke er etableret afløb på pladsen.</p> <p>Ejer siger nu at de ikke bruger den som vaskeplads, men uddyber ikke nærmere hvor de så vasker. Ejer oplyser at han har materialerne til at lave afløb, men påtænker at etablere det i en side af pladsen hvor hældningen ikke peger hen, da pladsen er så stor, og det ifølge ejer vil fylde store dele af gyllebeholderens kapacitet med overfladevand. Jf. vaskepladsbekendtgørelsen § 6 skal vaskepladser være udstyret med tæt belægning med afløb til gyllebeholder eller en anden tæt, stationær beholder, og indrettet, så der ikke kan ske afledning til kloak, nedsivning i jorden eller afstrømning til ubefæstet areal.</p> <p>En placering af afløb hvortil der ikke er afstrømning, vil ikke forhindre nedsivning i jorden eller afstrømning til ubefæstet areal.</p> <p>Ejer blev oplyst om at han i så fald må finde en anden løsning der sikrer at dette ikke sker, da pladsen så ellers fortsat ikke vil leve op til kravene i vaskepladsbekendtgørelsen § 6.</p> <p>Ved dette tilsyn, 9. december 2025, oplyste ejer at de ikke har vasket grisetransporterne endnu. Der er stadig ikke etableret afløb på den nye vaskeplads, men i stedet er der etableret et afløb ved siden af vaskepladsen, og det tiltænkes at støbe en ny plads ved dette afløb. Det blev oplyst at afløbet leder i gyllebeholderen. Ejer blev gjort opmærksom på, at de ikke må vaske grisetransportere på ejendommen før den nye vaskeplads er etableret. Det er også vigtigt at den nye vaskeplads etableres med fald mod afløbet, så vaskevandet ikke løber ud fra pladsen. Da afløbet fører til gyllebeholderen, er det også vigtigt, at der ikke vaskes medmindre der er plads til vaskevandet i gyllebeholderen.</p> |

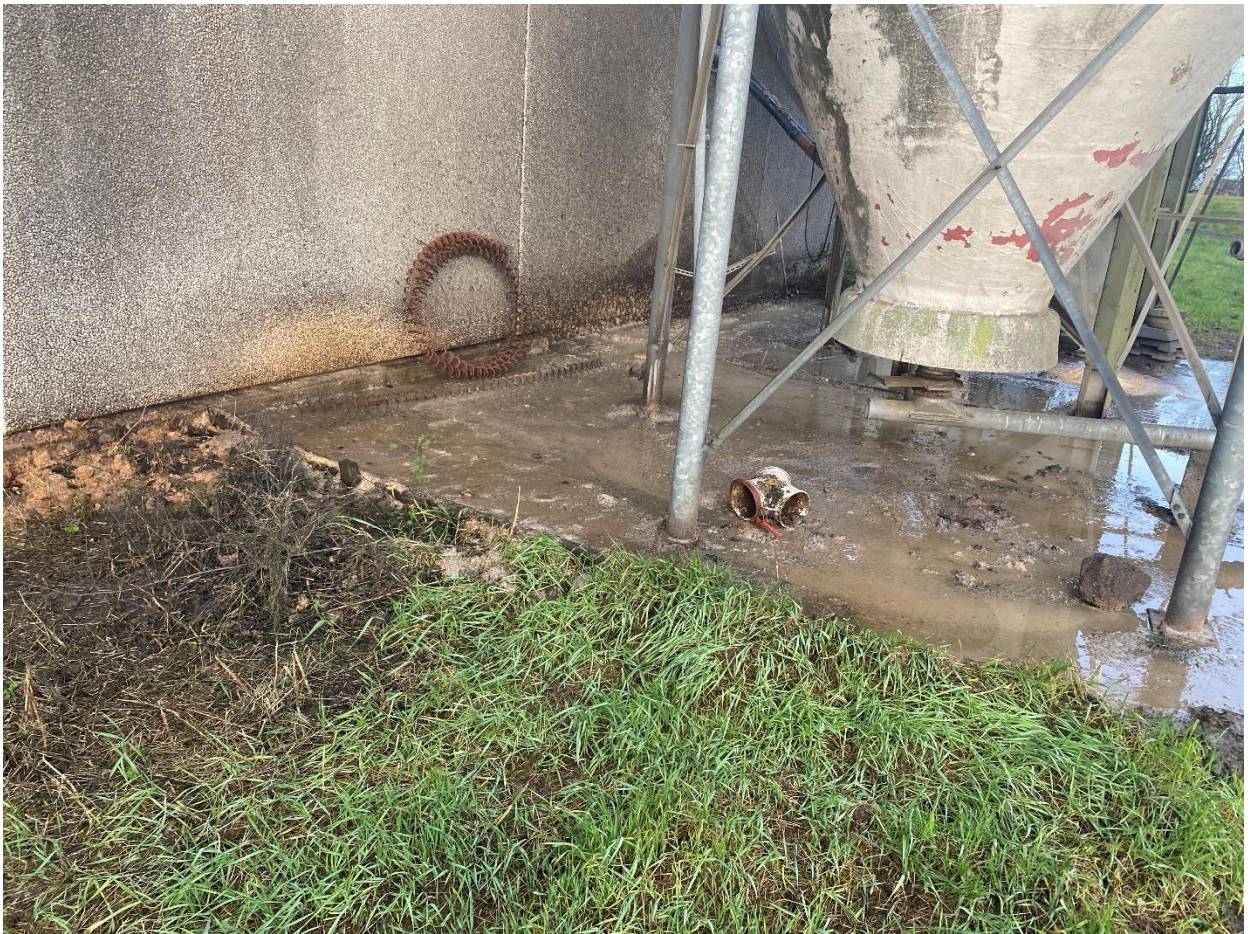
Foderspild ved fodersiloer.

| Dato | Type | Status | Kommentar |
|---|---|---|---|
| 08-10-2024 | Indskærpelse | Meddelt | Foderspild på ejendommen, skal ryddes op for at undgå skadedyr. Herefter skal det fjernes løbende.<br><br><ul style="list-style-type: none"> <li>•Foderspild omkring siloer, samt andre steder på ejendommen skal ryddes op for at undgå skadedyr.</li> <li>•Kornlageret skal sikres ved at slange til at pumpe korn lægges ind i kornlageret, og lågen lukkes efterfølgende.</li> <li>•Løst korn foran kornlager skal fjernes.</li> <li>•Der må på intet tidspunkt ligge korn eller foderstoffer frit tilgængeligt for rotter.</li> </ul> |

| Kontrolpunkt | Tilsynskommentar |
|---|---|
| Flue- og skadedyrsbekæmpelse | <p>Der er meget rotteaktivitet på ejendommen, og der blev observeret rottehuller mange steder. Der er ved tilsynet konstateret en del forhold der giver anledning til skadedyr, herunder foderrester under kornsiloerne, at der er åbent til kornlageret, og opbevaringen af kadavere fra døde grise.</p> <p>Det er tidligere indskærpet at der på intet tidspunkt må ligge korn eller foderstoffer frit tilgængeligt for rotter. Opbevaring af foder skal ske på en sådan måde, at der ikke opstår risiko for skadedyr jf. vilkår 60 i miljøgodkendelsen.</p> <p>Der skal desuden lukkes af til kornlageret og løst korn foran kornlageret og øvrige steder på ejendommen skal fjernes.</p> <p>Derudover skal opbevaringen af kadavere fra døde grise, ske på en sådan måde at det ikke giver anledning til skadedyr.</p> |

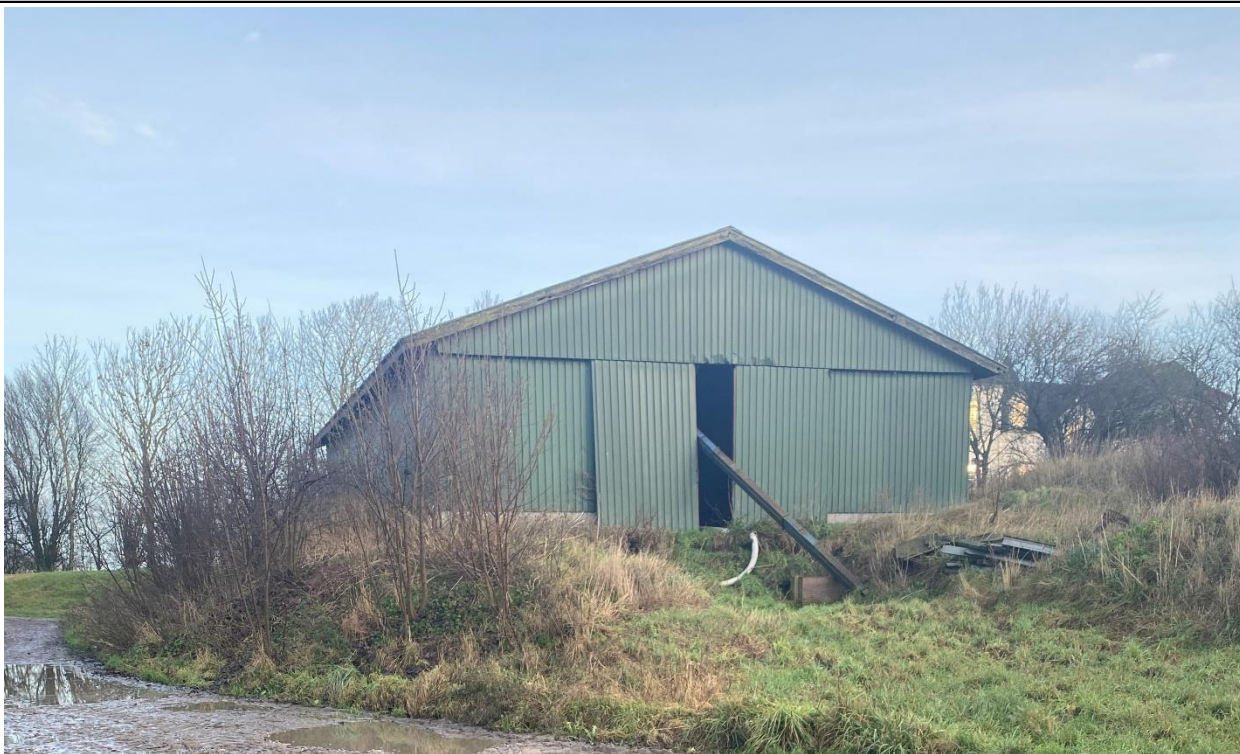
Kornlade står åben.
