## Tilsynsrapport til offentliggørelse

### Tilsynsrapport

| Virksomhedens navn | Edslev Losseplads |
| Virksomhedstype | 5.4 Deponeringsanlæg >10 t/dag eller kap. >25.000 t |

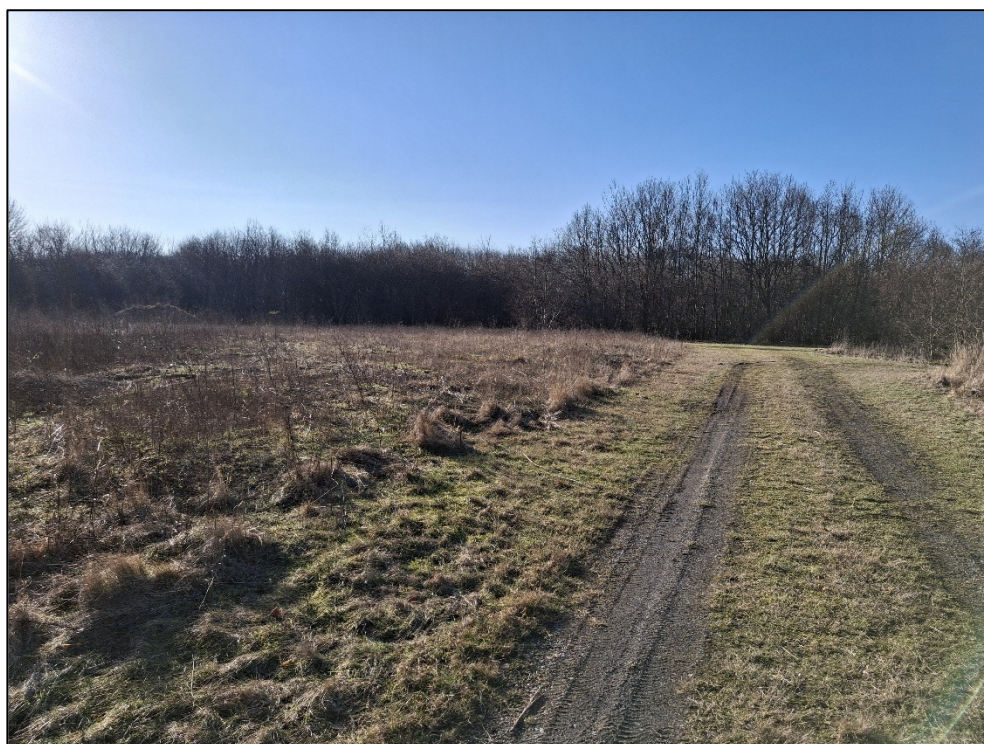
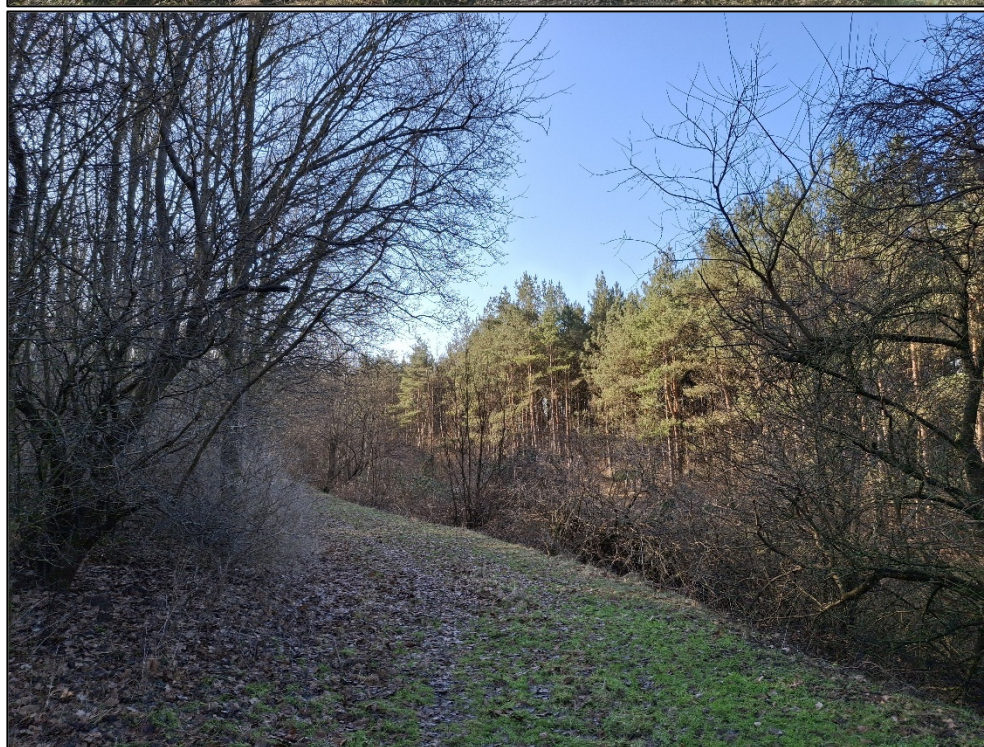
Deponeringsanlægget er dækket af vegetation i form af træer, buske, lavere vegetation og græs. Der er anlagt stier og køreveje ovenpå deponiet. Disse er bevokset af græs.

Pladsen fremstod overordnet pæn og ryddelig.

Foto 1 og 2: Bevoksning og køreveje.

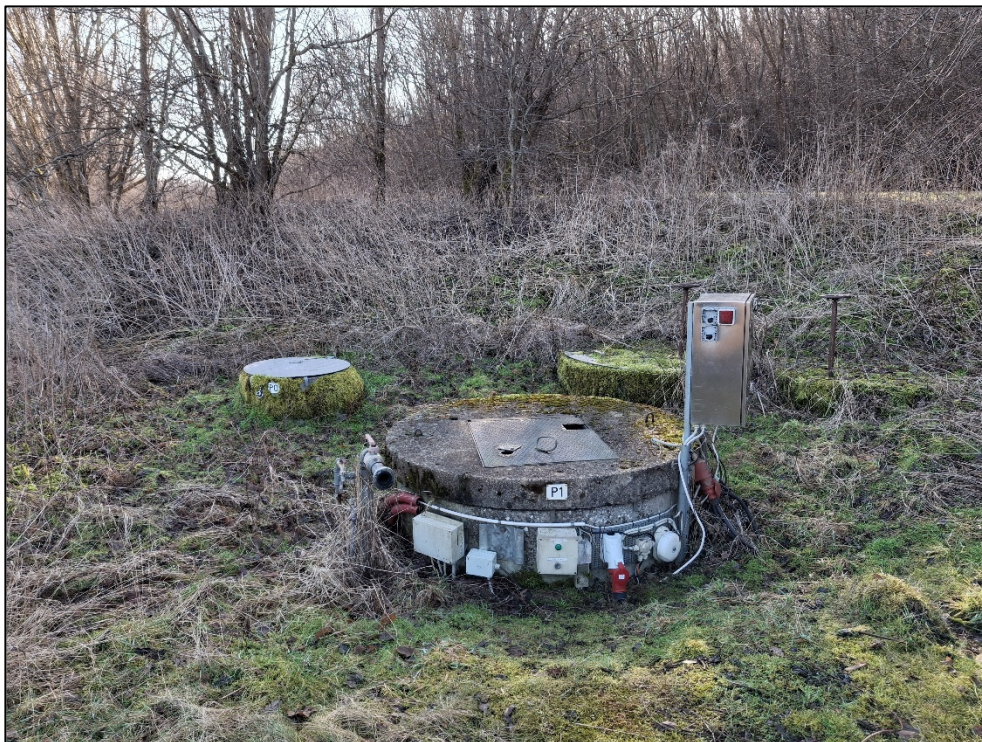
Det blev oplyst, at perkolat fra det primære drænsystem pumpes til samlebrønd P1, mens sekundært drænvand pumpes til samlebrønd PO. Herfra pumpes hhv. perkolat og sekundært drænvand til et samlekar, hvorfra det pumpes til Viby Renseanlæg.

Samlebrøndene PO og P1 samt samlekarret blev rundet ved tilsynet.

Foto 3: Samlebrønd P1 og PO, hvorfra hhv. perkolat og sekundært drænvand ledes til perkolatsamlekar forud for afledning til kommunalt renseanlæg.

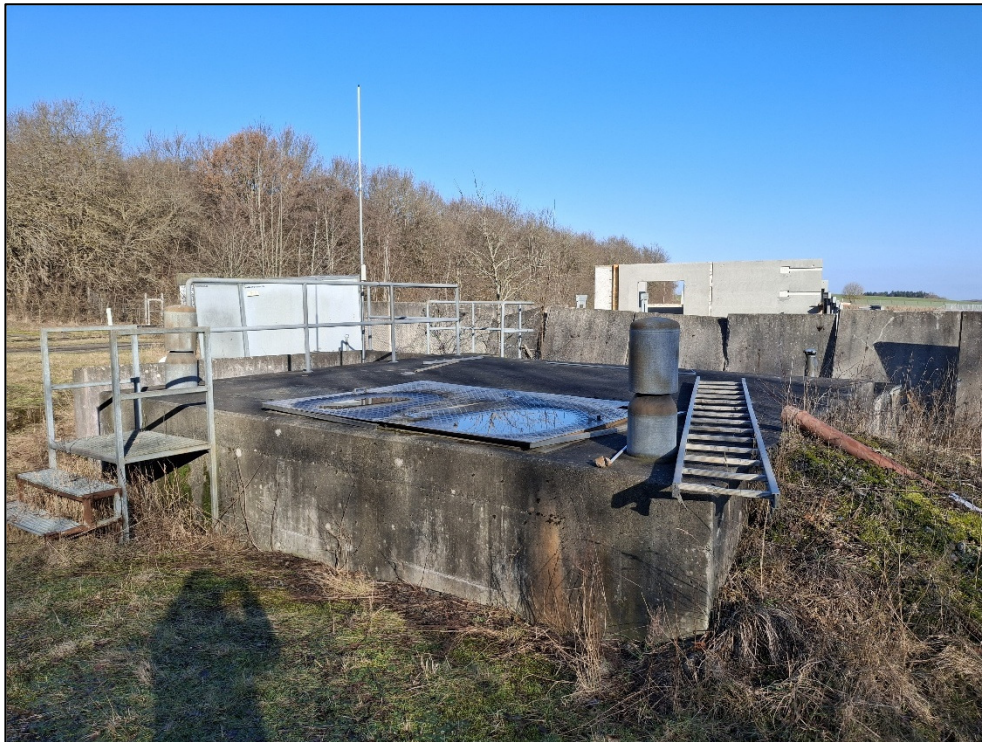
Pumpen, der styrer bortpumpning af perkolat til renseanlæg, er placeret i aflåst rum i forbindelse med samlekarret. Der er etableret en supplerende reservepumpe til sikring af fortsat perkolatafledning i tilfælde af driftsproblemer med den primære Pumpe.

Foto 4: Perkolatsamlekar, hvorfra perkolat og sekundært drænvand ledes til kommunalt renseanlæg.

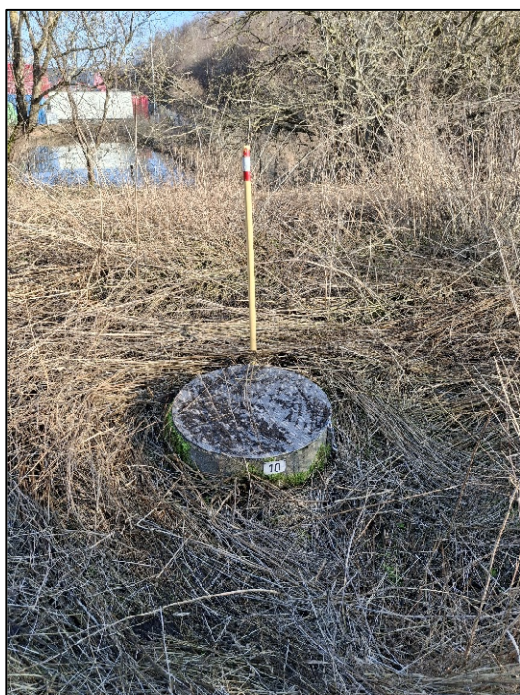
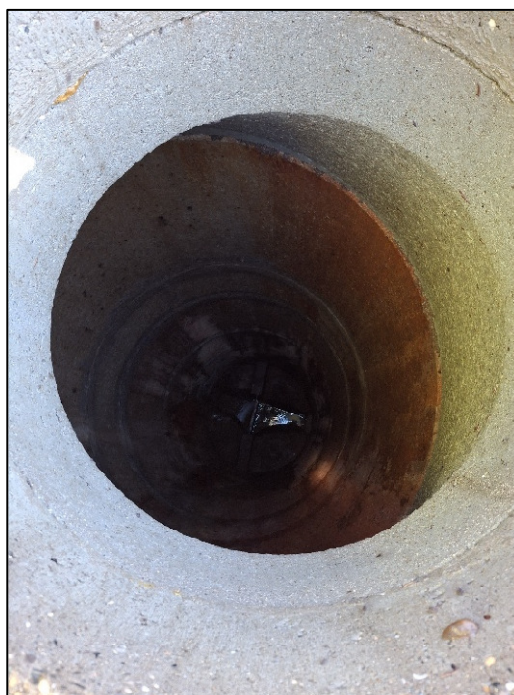
Overfladevand fra tilkørselsvejen samt intern vej på lossepladsen ledes via Brønd B10 til kommunens regnvandsledning, som har udløb til Århus Å nær deponiet. Da der ikke er tale om en direkte udledning fra virksomheden til åen, er Århus Kommune som udgangspunkt myndighed over dette spildevand. Der udtages prøver fra Brønd B10, såfremt der er rindende vand i brønden. Brønden har de seneste mange år været tør eller med stillestående vand, hvorfor prøvetagning ikke har været mulig.

Brønd B10 blev inspiceret under tilsynet. Miljøstyrelsen kunne konstatere vandspejl i brønden. Det var ikke muligt at konstatere, om dette var rindende.

Foto 5 og 6: Brønd B10, hvorfra overfladevand fra adgangsvej ledes til kommunens regnvandsledning.

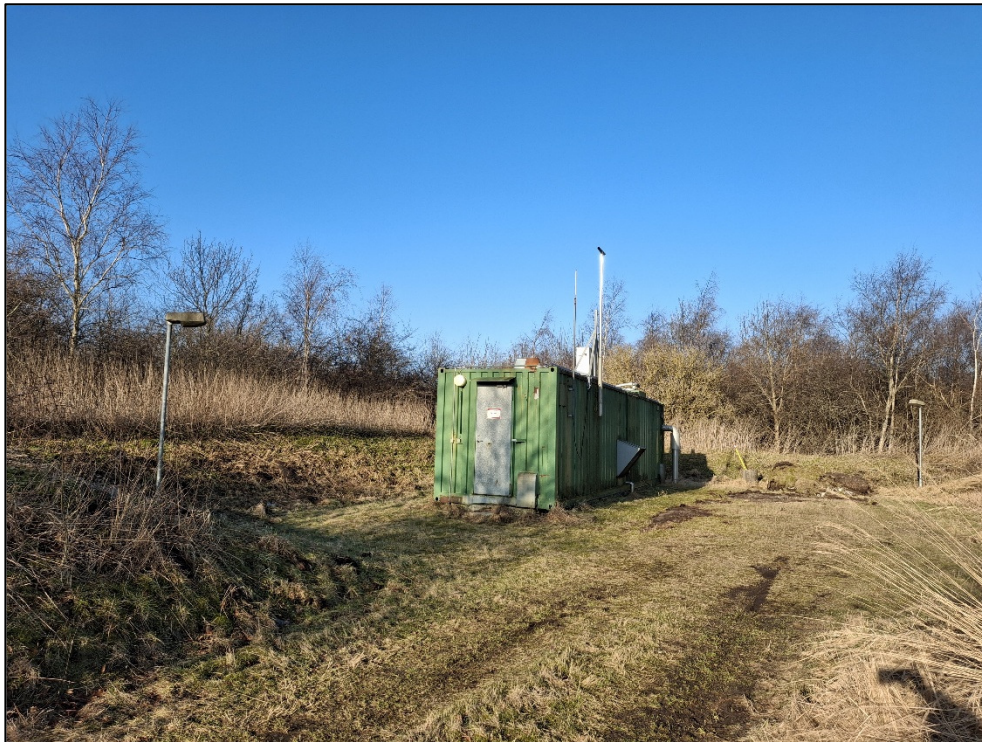
Gas anlægget er placeret i en aflåst container, hvori der er installeret sug fra 42 gasbrønde, en kompressor samt system til rensning af gassen, inden den pumpes til fjernvarmestation i Hasselager, hvor der sker udnyttelse af gassen til både el og varmeproduktion. Anlægget er dimensioneret til en større gasmængde, end der aktuelt kan indvindes fra deponiet. Anlægget driftes således kun en gang månedligt, hvor der kan ske gasindvinding i ca. et døgn.

Foto 7: Container indeholdende gasindvindingsanlæg.

Kredsløb Genbrug A/S oplyste desuden, at de er i forhandling om køb af ny og mindre gasmotor til placering i Hasselager, samt en ny kompressor. Det nye anlæg forventes at kunne yde en mere kontinuert gasindvinding og dermed mere effektiv gasafværge.

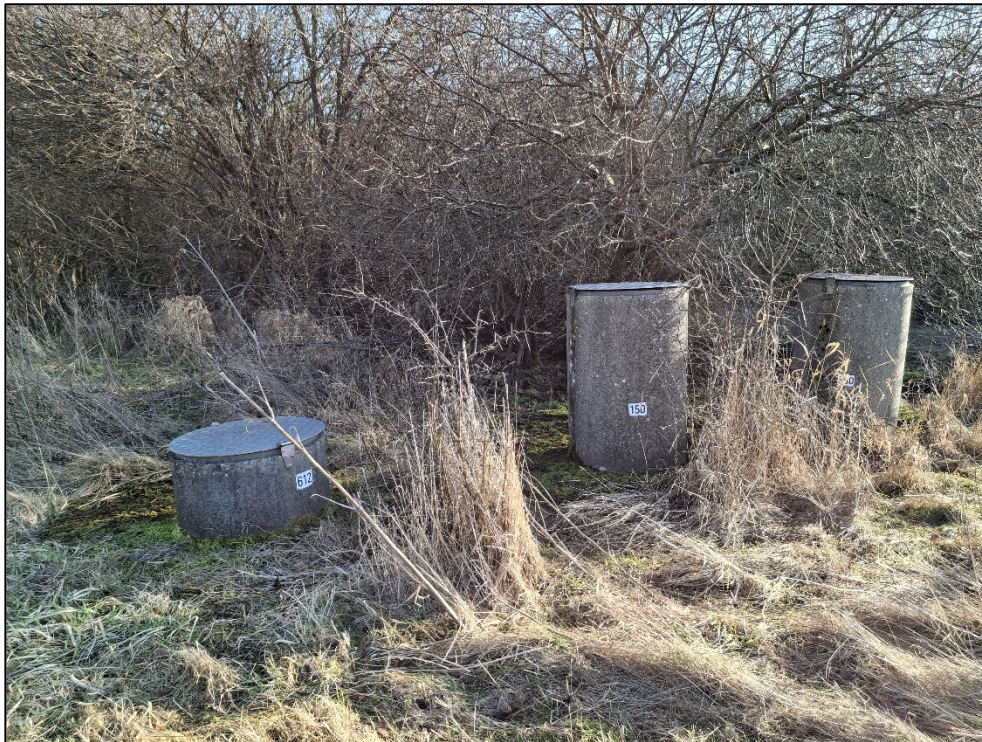
Foto 9: Gasbrønde.

Miljøstyrelsen konstaterede, at hverken grundvandsmoniteringsboringer, perkolatboringer eller gasboringer på deponiet er aflåste. Kredsløb Genbrug A/S henviste til, at hele deponiet er indhegnet og aflåst.

*På baggrund af oplysninger fra virksomheden om, at hegnet ofte væltes eller klippes af forbipasserende (se nedenstående punkt), anbefaler Miljøstyrelsen, at grundvandsmoniteringsboringer, perkolatboringer og gasboringer knyttet til deponiet aflåses forsvarligt, således at der ikke er adgang hertil for uvedkommende.*

4. Miljøstyrelsen anbefaler, at alle grundvandsmoniteringsboringer, perkolatboringer og gasboringer knyttet til deponiet aflåses forsvarligt, således at der ikke er adgang hertil for uvedkommende.

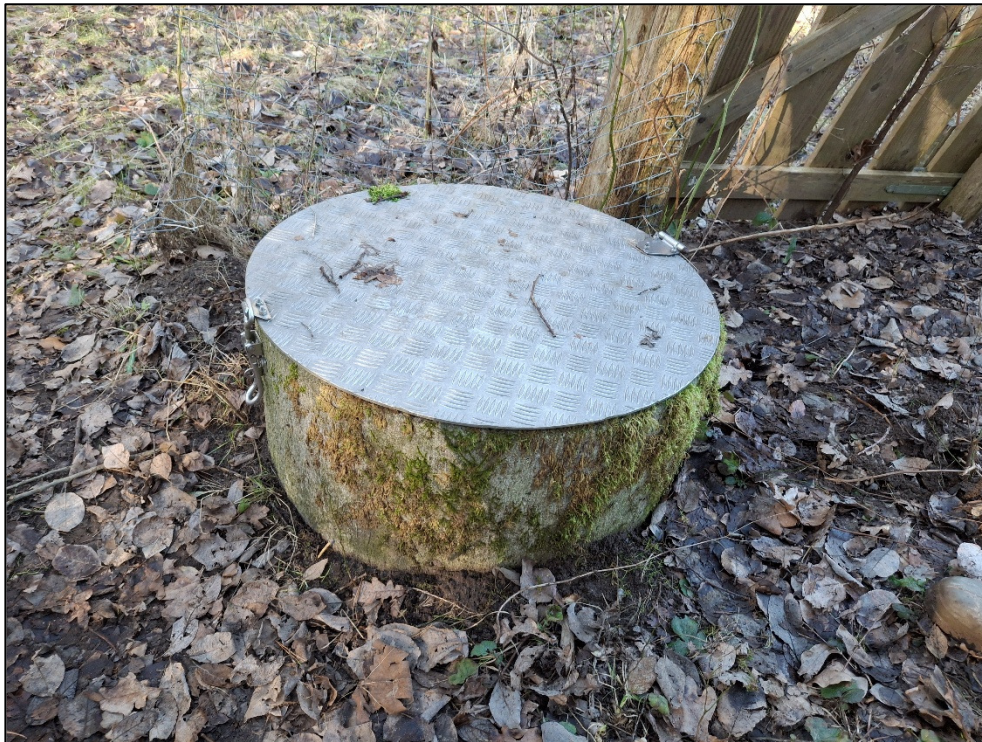
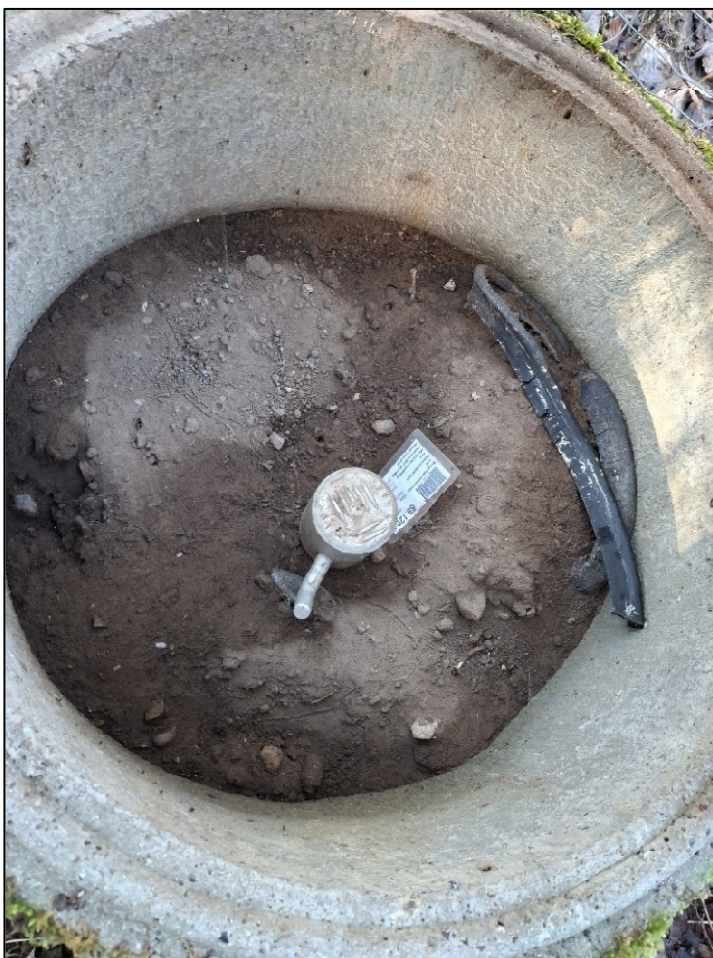
Enkelte monitoringsboringer blev runderet under tilsynet, herunder monitoringsboring 61, (DGU nr. 88.1201), hvorfra der sker monitoring af det primære grundvandsmagasin og monitoringsboring 62 (DGU nr. 88.1281), som er filtersat i det sekundære grundvandsmagasin (se fotos). Låget til monitoringsboring 61 blev åbnet og boringen blev tilset indvendigt (se foto). Boringen er forsynet med tæt, afproppet og afmærket forerørsforsegling. Boringen fremstår tør og tæt.

Foto 10: Grundvandsmoniteringsboring 61 (primært grundvandsmagasin)

Foto 11: Grundvandsmoniteringsboring 61 (primært grundvandsmagasin)

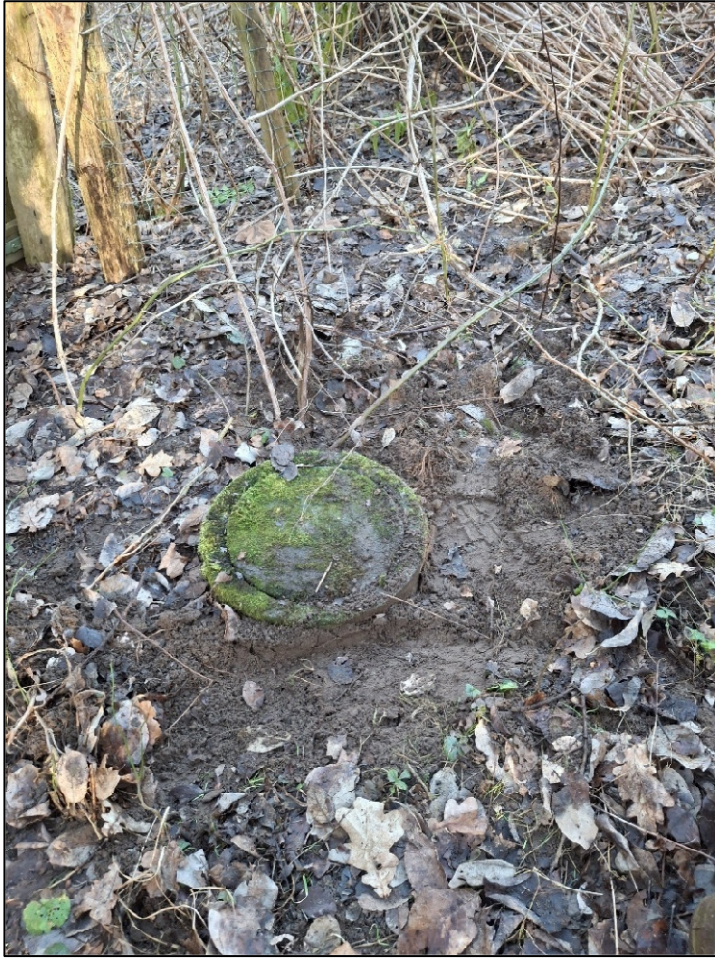
Foto 12: Grundvandsmoniteringsboring 62 (sekundært grundvandsmagasin)

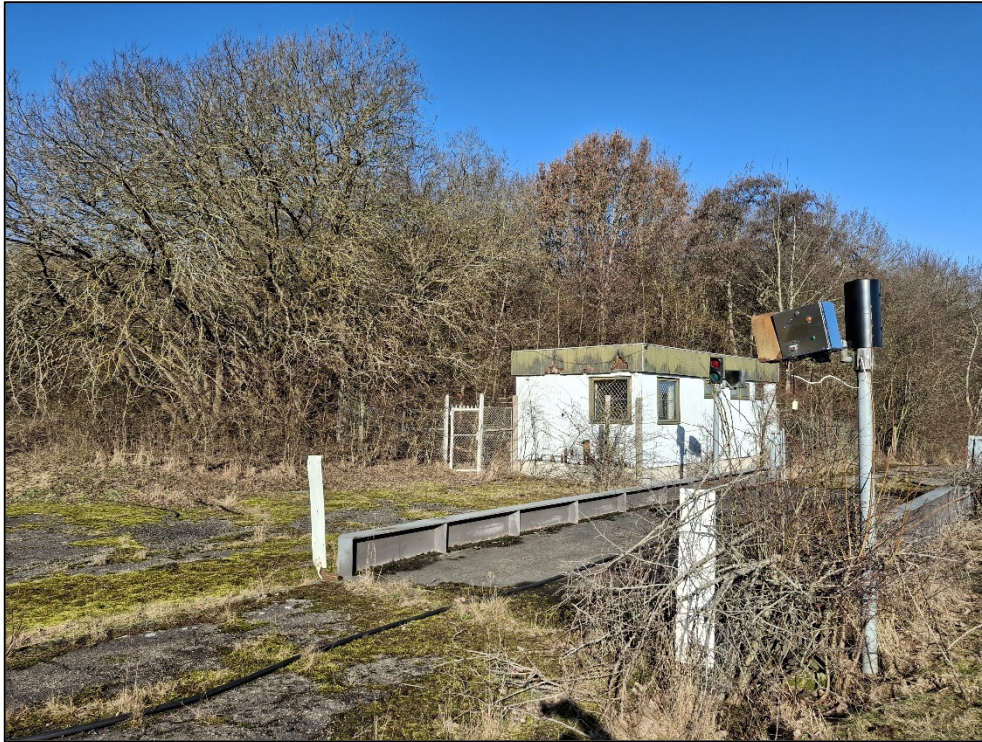
Ved adgangsvejen står fortsat mandskabsskur og vejebod fra da deponiet havde aktiv deponering. Kredsløb Genbrug A/S ønsker at nedlægge mandskabsskuret af hensyn til at undgå rotter, og er i gang med at afklare muligheden for dette.

Foto 13: Mandskabsskur og vejebod ved indkørsel til deponiet.

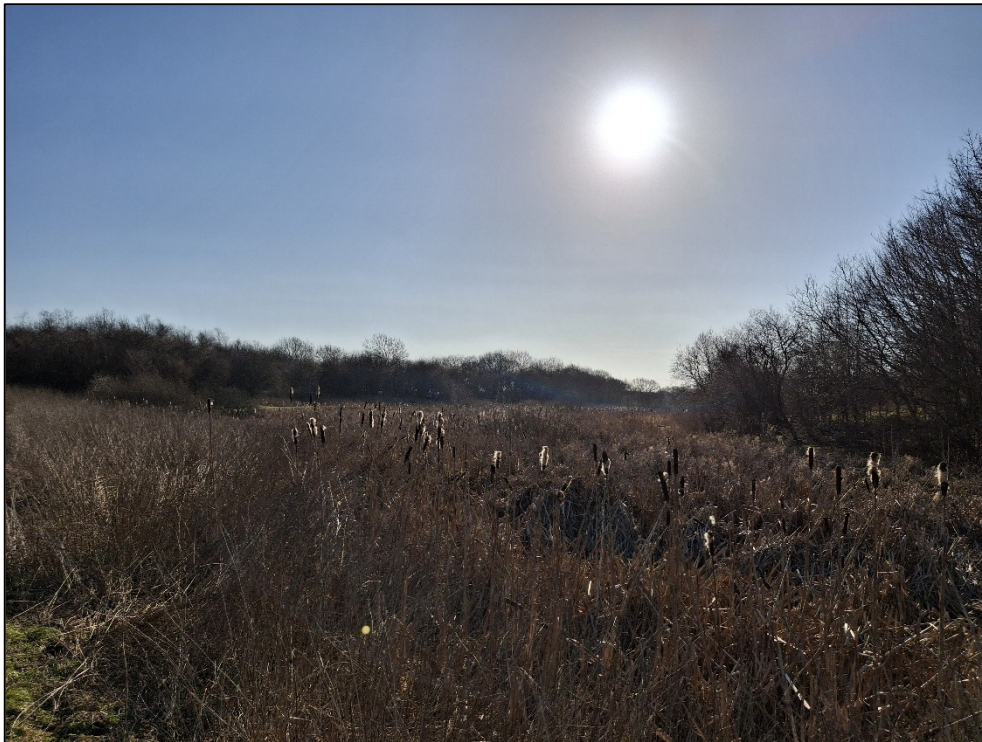
På den østlige del af deponeringsanlægget er dannet en naturlig sø. Århus Amt har i brev af 14. august 1998 accepteret, at søen indgår som en del af projektet ved retablering af lossepladsen som rekreativt område.

Det blev oplyst, at virksomheden har ønsket at fylde søen op, men at det ikke har været muligt grundet søens status som beskyttet natur.

Foto 14: Naturlig sø dannet på den østlige del af deponiet.
