## Basis miljøtilsyn og kampagnetilsyn på landbrugsejendom

| Identifikation | | | |
|---|---|---|--|
| Navn og adresse: | Karsten Skole Christiansen<br>Kaaservejen 6, Samsø 8305 | | |

| Tilsynet har omfattet følgende forhold: | | | |
|---|---|---|---|
| Tilsynsdato: | 2024-09-10 | Tilsynsførende: | Anker Laubel |

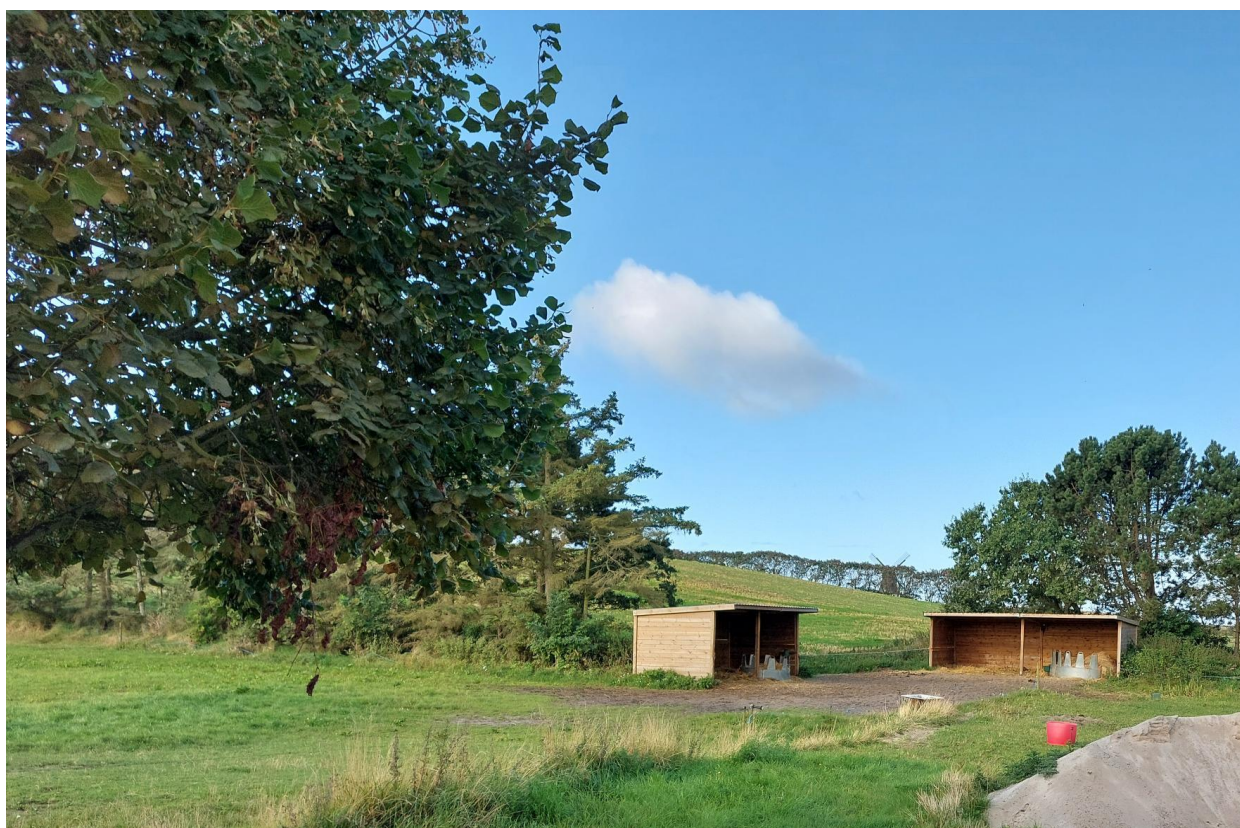
| 1. Dyreholdets størrelse | |
|---|---|
| Bemærkninger | To nye læskure med dybstrøelse til heste er etableret uden forudgående anmeldeaccept eller godkendelse efter husdyrbrugloven, se foto herunder. Skal retligt eller fysisk lovliggøres: I forbindelse med tilsynet oplyste husdyrbuget, at det ene læskur ønskes anmeldt efter anmeldereglerne i husdyrbrugloven, og det andet læskur tages ud af drift som læskur og anvendes til andet formål. |

To fastplacerede læskure, som ikke har anmeldeaccept eller godkendelse. I forbindelse med tilsynet oplyste husdyrbruget, at **det mest vestligt placerede læskur** (til højre på fotoet) ønskes anmeldt efter anmeldereglerne i husdyrbrugloven til læskur, og det andet tages ud af drift som læskur og anvendes til andet formål.

| Tilsynet har omfattet følgende forhold: | | | |
|---|---|---|---|
| <p><b>Konklusion på tilsynet:</b></p> <p>Der er i forbindelse med tilsynet meddelt <b>indskærpelse</b> vedr. to læskure til heste, som det fremgår af vedlagte brev. I forbindelse med tilsynet oplyste husdyrbruget, at <b>det ene læskur</b> ønskes anmeldt efter anmeldereglerne i husdyrbrugloven til læskur, og det andet tages ud af drift som læskur og anvendes til andet formål.</p> <p>Det skal desuden <b>bemærkes</b>, at logbog over flydelag skal føres, også selvom der generelt altid er dækkende flydelag.</p> <p>Denne tilsynsrapport vil blive offentliggjort på Digital MiljøAdministration (<a href="https://dma.mst.dk/">https://dma.mst.dk/</a>) senest 4 måneder efter, at tilsynsbesøget har fundet sted jf. reglerne i miljøtilsynsbekendtgørelsen.</p> | | | |
