Tilsynsrapport til offentliggørelse

Virksomhedens navn	Slamdeponeringsanlæg ved Renseanlæg Vest
Virksomhedens adresse	Møhlholmsvej 30, 9000 Aalborg
CVR nummer	32651798
Virksomhedstype	5.4 Deponeringsanlæg >10 t/dag eller kap. >25.000 t
Tidspunkt for tilsynet	11. oktober 2018
Baggrunden for tilsynet	Basistilsyn
Varsling af tilsynet	1. oktober 2018
Deltagere fra virksomheden	Jesper Samsø Pedersen, Søren Størup Nielsen og Kim Wiese Nielsen
Øvrige deltagere	Anne Lise Nielsen og Signe Marie Ingvarsdén fra COWI
Tilsynet udført af	Lone Grunnet og Palle Olsen
Tilsynet omfattede	1. Generelt tilsyn med deponiet, herunder dets opbygning, dræn, brønde, udledning, prøveudtagningssteder samt mellemdeponiet. 2. En kort beskrivelse fra virksomheden af det deponerede materiale, deponeringsmetode og hyppighed af deponering. Er der forskel på det deponerede materiale på RAV og RAØ? 3. <u>Besigtigelse af Hasseris Å og Svanholmgrøften.</u>
Materiale udleveret	Liste fra Cowi om historik for sagsgang omkring Renseanlæg Øst og Vest Aalborg Kloak A/S, Slamudlægningsareal på Renseanlæg Vest, påvirkning af Svanholmgrøften, udarbejdet af COWI den 25. november 2014

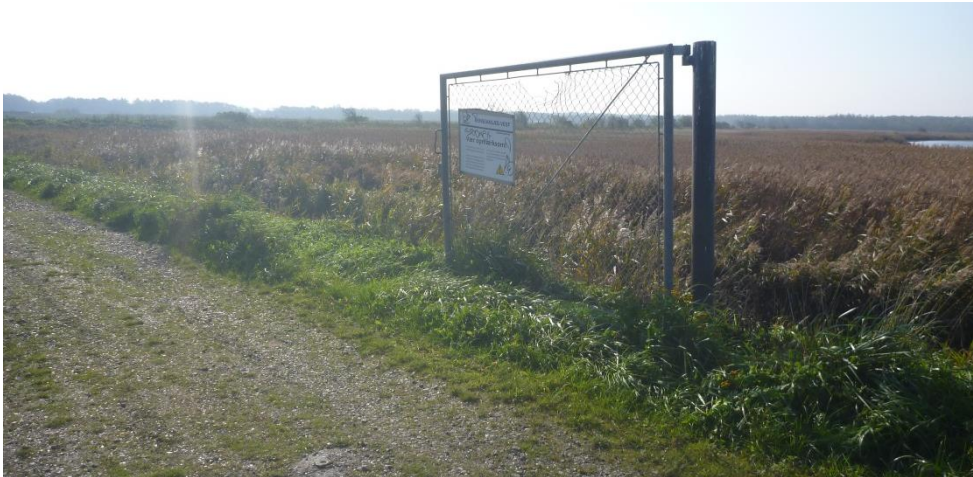
Deponiet var generelt etableret med port på indkørselsvejen. Porten var dog ikke låst og der sås kondiløbere på grusvejen gennem deponiet. På porten var sat et advarselsskilt. Der er intet hegn om deponiet. Miljøstyrelsen opfordrede på tilsynet RAV til at sikre sig, at ingen får adgang til det deponerede materiale.

Ovenstående billede viser porten og udsigt mod syd-sydvest indover deponiet.

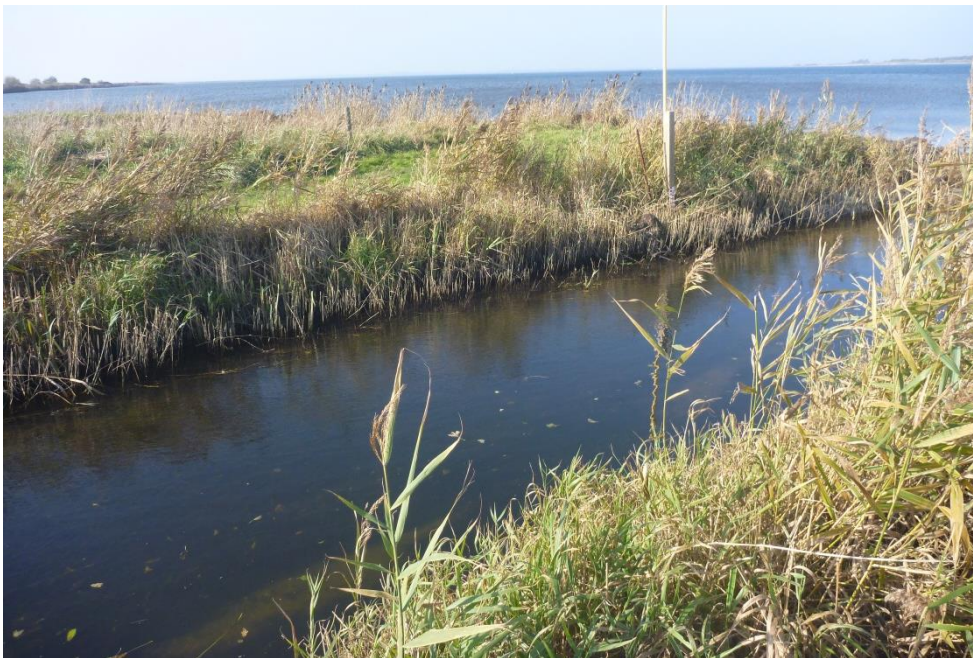
Ved tilsynet blev deponiets grænse til Hasseris Å inspiceret. På ovenstående billede ses åen ved udløb til Limfjorden. Der var ved tilsynet ingen synlige tegn på, at åen var påvirket fra deponiet. Vegetationen på deponiet stod tæt. Som følge af den kraftige vegetation var der ingen klar antydning af, hvor volden mod Hasseris å var etableret jf. vilkår 3 i gældende miljøgodkendelse.

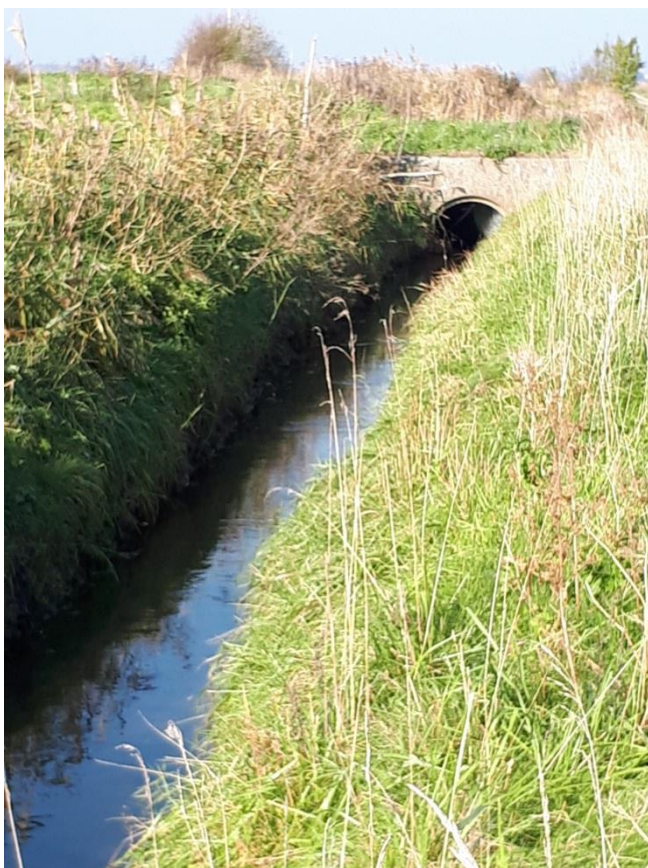
Ovenstående billede viser Svanholmgrøften på deponiets østlige side. Grøften er stedvis rørlagt.

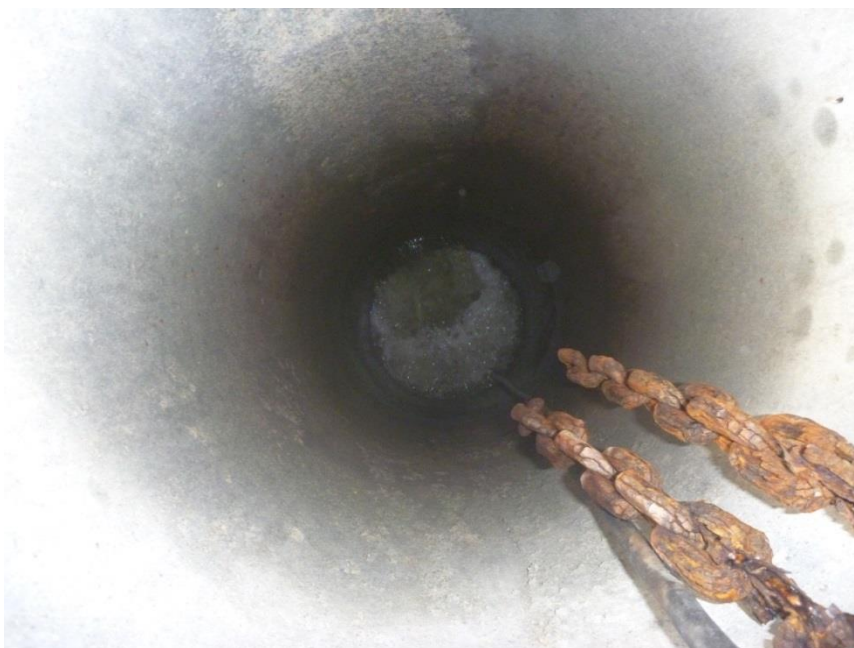
Ovenstående billede viser pumpebrønden, som er beliggende på deponiet mellem samlebrønden og udløbet til Svanholmgrøften. Af billedet fremgår, at der løber vand retur til pumpebrønden fra Svanholmgrøften. Dette skyldes en defekt kontraklap, som gjorde, at vand løb tilbage til brønden igen efter endt udpumpning af perkolat til åen. COWI oplyste, at Aalborg Kloak A/S muligvis ønsker at benytte et nyt prøvetagningssted for perkolat, som derfor blev drøftet ved tilsynet.

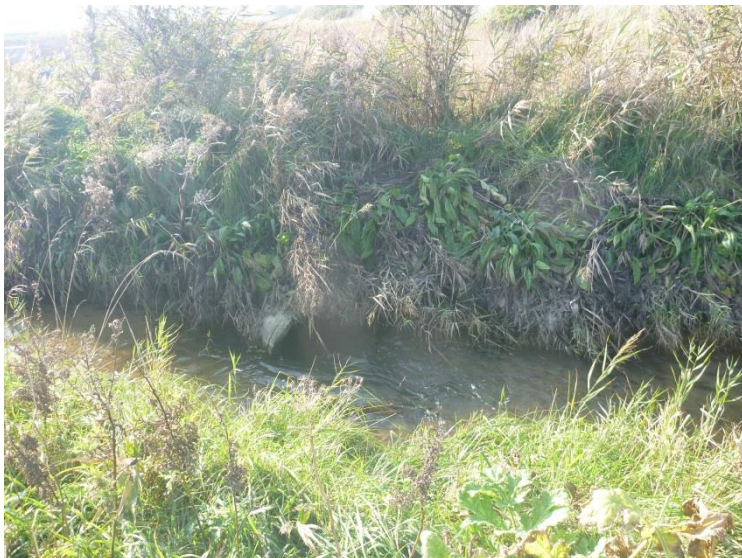
Af nedenstående foto fremgår, at vand hvirvler rundt omkring rørets udmunding. Dette indikerer, at vand fra Svanholmgrøften løber retur til perkolat ledningen som følge af den defekte kontraklap. Aalborg Kloak A/S har efter tilsynet oplyst at den defekte kontraklap er blevet repareret.

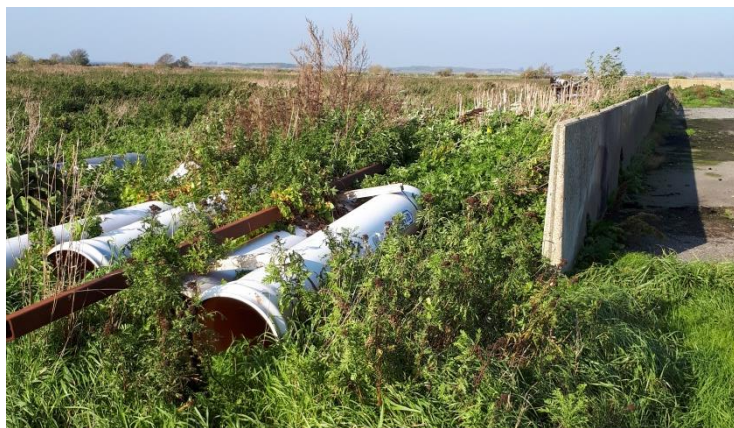
Ved mellemdponiet var oplag af en del materiale, som ikke er omfattet af deponiets positivliste, jf. vilkår 7 i gældende godkendelse. På billedet herover ses f.eks. gamle rør. Desuden blev der set skrot og store plastik dunke ved mellemdpotet. Miljøstyrelsen opfordrede Aalborg Kommune til at få ryddet op på deponiet.

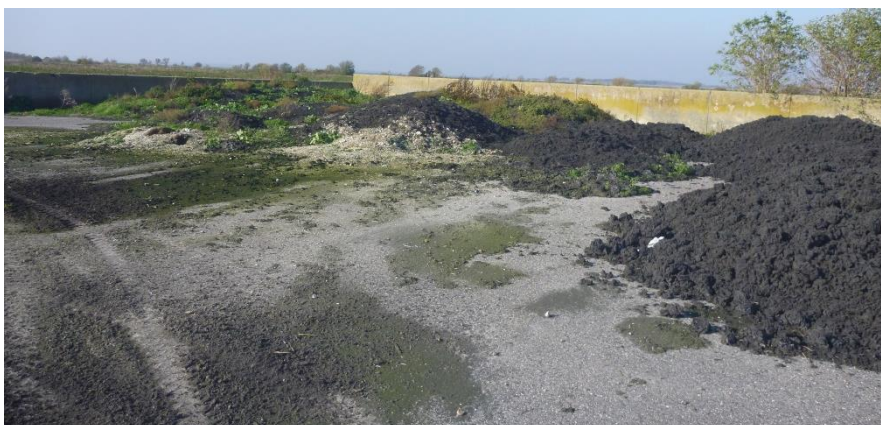
På mellemoplaget lå oplag af slam og sand. Nogle bunker havde ligget så længe, at der var groet vegetation på oplagene. Miljøstyrelsen blev oplyst om, at mellemoplaget kun blev anvendt til materiale før deponering på RAV. Der kommer kun slam ind på mellemoplaget ved overlæs eller manglende kapacitet på RAØ. Slam pløjjes ned på deponiet.

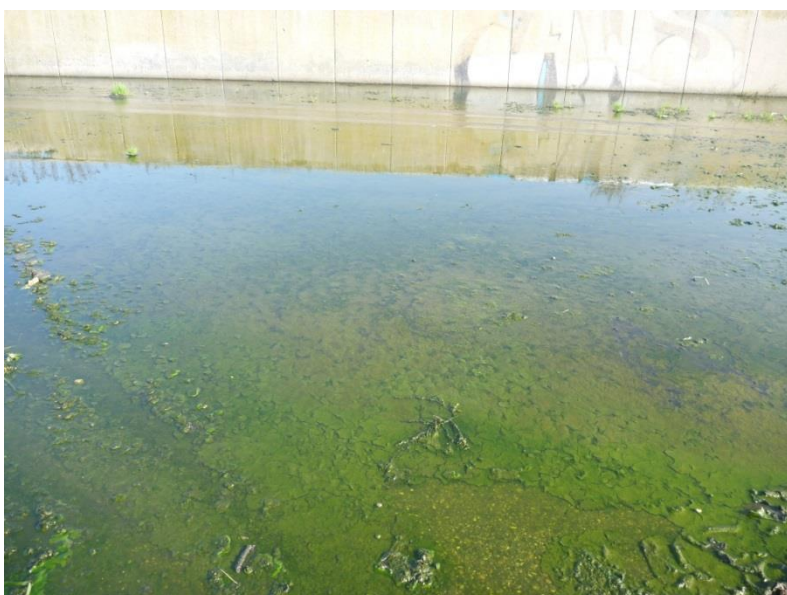
Mellemoplaget havde for nyligt været anvendt til oplag af meget flydende slam. Formålet med oplaget havde været at forsøge at få væsken til at løbe af. Af ovenstående billede ses, at dele af væsken fra spildevandsslammet havde samlet sig i en sø og stadig var tilbage, selv om slammet var flyttet. Af vilkår 5 i gældende miljøgodkendelse fra dec. 1998 fremgår, at alt spildevand og overfladevand fra mellemdpoterne skal opsamles og afledes til rensningsanlæggenes indløbsledninger. Det Miljøstyrelsens vurdering, at hensigten med vilkår 5 er, at væsken skal løbe i risten, som leder overfladespildevand fra mellemoplaget til kloak. Se nedenstående billede. Miljøstyrelsen opfordrede derfor ved tilsynet virksomheden til at sørge for, at spildevand ledes hurtigt væk. Dette skal også ses i lyset af, at portene til deponiet stod åbne, og at der bl.a. blev observeret kondiløbere, med risiko for folk kommer i kontakt med spildevandet. Aalborg Kloak A/S har efter tilsynet sørget for at få afløbet rensset, så drænvand ledes væk.
