## VIRKSOMHEDSTILSYN

<b>Virksomhedsnavn:</b> Unilak	<b>Dato for tilsyn:</b> 15. september 2021
<b>Tilsynsadresse:</b> Industrivej 6, Thorsager	<b>Postnummer og by:</b> 8410 Rønde
<b>CVR-nr./evt. P-nummer:</b> 38338765	<b>Matrikel:</b> 7gd Thorsager By, Thorsager
<b>Kontaktperson:</b> Rasmus Høgh Jakobsen	<b>Planforhold:</b> Kommuneplanramme nr. 10.1.E1 Erhvervsområde
<b>Telefon nr.:</b> 28 51 15 60	<b>Tilstede ved tilsynet:</b> Rasmus Høgh Jakobsen
<b>E-mailadresse:</b> info@unilak.dk	<b>Tilsynsførende:</b> Helle Kløcher

## Tilsynsrapport for ikke miljøgodkendelsespligtige virksomheder

Sagsnr. 21/30773

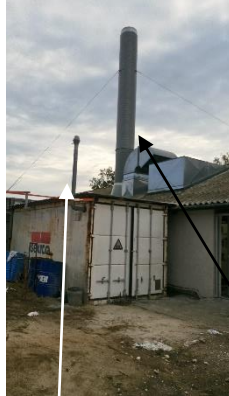
Billede nr. 1: Afkast fra malekabine og slibning

Aktivitet/proces		Afkasthøjde over terræn/over tagryg (m)	Filter/ rensning
1	Punktudsug – sliberum	Fælles afkast ca. 1,5 m over container	Cyklon i udendørs container for opsamling af slibestøv. (Billede nr. 1)
2	Punktudsug – slibehal		
3	Malerkabine	12 meter over terræn	2 filtre (tør filtre) hhv. loft og gulv (Billede nr. 1)
4	Punktudsug – blanderum	Ca. 2 meter over tag	Nej (Billede nr. 3)
5	Centraludsugning (klargøring)	1 meter over tag	Nej (Billede nr. 3)
6	Rumventilation – slibehal (sug i gulv)	Ca. 1 meter over tag	Filter i gulv (Billede nr. 4)
7	Rumventilation - sliberum	Ca. 1 meter over tag	Filter i gulv (Billede nr. 2)
8	Udsugning rensebar - spartler	Ved jorden	Nej (Billede nr. 5)
<b>Er der regelmæssig kontrol af filtre mv. på luftafkast</b>		Ja <u>Malerkabine:</u> Filter i gulv skiftes ca. en gang om måneden afhængig af hvor meget kabinen anvendes. Der er ekstern service på anlægget.

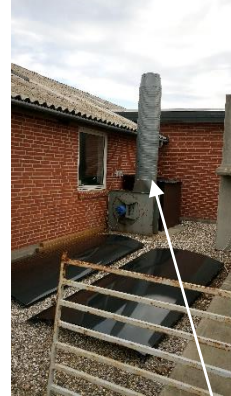
Billede nr. 2: Afkast fra rumventilation i sliberum

<p><u>Rumventilation - sliberummet:</u> I forbindelse med etablering af malekabinen blev udsugning i den tidligere malehal bibeholdt. Rummet blev ændret til sliberum og udsugningen fungerer nu som rumventilation.</p> <p><u>Blanderum:</u> Punktudsug ved vægt, blandeskab, vask til rensning af sprøjtepistol mv. Benytter ikke karret i rensbaren, da det er en for stor mængde cellulosefortynder at have i brug. Rengøring af sprøjtepistoler foregår ved at sprøjte med cellulosefortynder ind mod udsugningsvæggen. Udvendt rengøres sprøjtepistolerne mv. i mindre beholdere med cellulosefortynder. Når cellulosefortynderen er "beskidt", benyttes det til rengøring af spartler. Se billede nr. 6.</p> <p><u>Klargøring:</u> Centraludsugning/rumventilation.</p> <p><u>Slibehallen:</u> Rumventilationen i slibehallen har en udsugningskapacitet på 16.000-18.000 m<sup>3</sup> luft pr. time. I slibehallen skelnes der imellem punktudsugningen og den generelle rumudsugning i gulvet.</p> <p><u>Rensebar for spartler:</u> Udsugningen benyttes meget sjældent.</p> <p>Virksomheden var i drift ved tilsynet. Der blev ikke konstateret væsentlige støv- eller lugtgener. Kommunen har ikke modtaget klager over støv- eller lugtgener.</p>

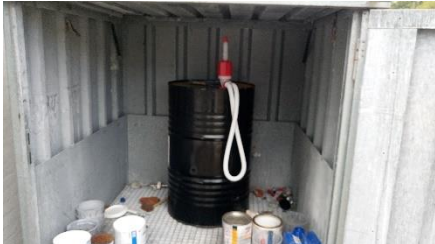
Cellulosefortynder (til rengøring)	Mindre dunke	200 liter	Udendørs i mindre container med opsamling
<b>Bemærkning</b>	<p>Virksomheden får deres produkter fra Baden-Jensen.</p> <p>I forbindelse med etablering på adressen i oktober 2020 fremsendte Baden-Jensen datablade på de produkter, der ville blive brugt. De produkter, der ikke opfyldte kravene i VOC-bekendtgørelsen eller hvor opløsningsmidlet ikke opfyldte kravet til "blandingsfortynder", blev udskiftet. Der har siden ikke været udskiftning af produkterne.</p> <p>Alle farver er på vandbasis. Klar lak er på fortynder-basis.</p> <p>Der anvendes desuden cellulosefortynder til rengøring af sprøjtepistol mv. Cellulosefortynder leveres af Nymann Kemi.</p> <p>I blande- og lagerrum er der fast gulv (fliser med tætte fuger) uden gulvafløb.  <u>Blanderum:</u> Der er opkant ind mod klargøringsrummet, samt lille kant ved yderdør. Dette vurderes at være tilstrækkeligt i forhold til de opbevarede råvarer.  <u>Lagerrum:</u> Der er en kant ind mod klargøringsrummet. Dette vurderes at være tilstrækkeligt.</p> <p>Fortynder til lak opbevares i en lille lukket container med spildbakke. Containeren er placeret udendørs på bagsiden af bygningen. Dette pga. brandsikkerhed.</p>

Billede nr. 7: Lille container til fortynder og cellulosefortynder

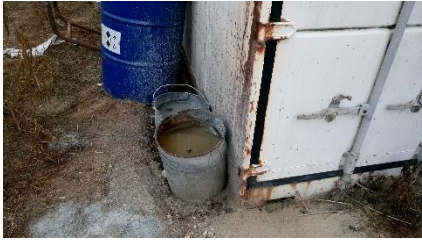
<p>Billede nr. 9: Spande med slibestøv</p> <p><u>Spraydåser</u> er farligt affald og skal bortskaffes til godkendt modtager.</p> <p><u>Rester af maling og lak:</u> Virksomheden lader bøtter med rester af maling og lak udhærde, og bortskaffer dem med blandet brandbart.</p> <p><u>Blandet brandbart:</u>          I containeren med blandet brandbart blev der observeret metaldåser, plast mv.          Der er i affaldsbekendtgørelsen krav om, at virksomheder skal sørge for at udsortere, genanvendeligt affald såsom metal og plast.</p> <p>Fiskers Erhverv &amp; Industriaffald ApS er registreret som indsamler med forbehandling (IMF) i Affaldsregisteret.</p>

Farligt affald – slibestøv - opbevares i spande udendørs på jorden og uden overdækning.

1. Virksomheden har farligt affald – slibestøv - oplagret på en måde, hvor der er risiko for forurening af jorden.
2. Manglende oplysninger i forhold til driftsjournal.
3. Bortskaffelse af rester af maling og lak.
4. Mangelfuld sortering af affald til genanvendelse.

Tilsynet gav anledning til en indskærpelse ift. opbevaring af farligt affald samt flere henstillinger ift. egenkontrol og generelt om sortering og bortskaffelse af affald.
