## Tilsynsrapport

Navn	MR Produktion ApS		
Adresse	Bonderupvej 20, 9230 Svenstrup J.		
CVR-nummer	37126721	P-nummer	1020777938
Virksomhedstype	H16a22: Slagtesvinehold IED		
Miljøriskoscore	3,60	Dato	29-08-2024
Baggrund for tilsynet	Basistilsyn - varslet

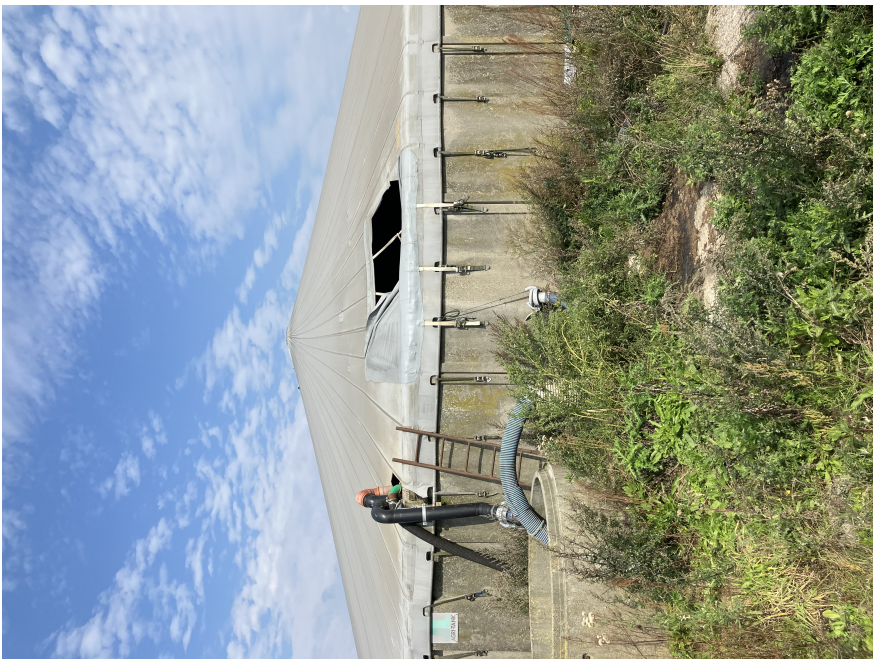
### Gyllebeholder, tilstand og bevoksning

Møddingsplads, øvrige	Ingen møddingsplads
Gyllebeholder, tilstand og bevoksning	<p>Teltoverdækningen på den store beholder var defekt. Det blev oplyst, at overdækningen gik i stykker tidligere på året pga. blæst. Det indskræpes, at skader på teltoverdækningen straks skal repareres, så overdækningen er helt tæt jævnfør miljøgodkendelsens vilkår 13 samt Husdyrgødningsbekendtgørelsens §21, stk. 5. Det er aftalt med driftsleder, at reparation bestilles hurtigst muligt og dokumentation for bestilling (inkl. forventet tidspunkt for reparation) tilsendes kommunen.</p> <p>Ingen andre bemærkninger til beholdernes tilstand i øvrigt og ingen bevoksning tæt ved beholderne. Alle teltluger lukkede på den mindste beholder.</p>
Gyllebeholder, flydelag og logbog	Intet krav om logbøger, da der er teltoverdækning.
Gyllebeholder, anlæg til tømning	Tømning foregår med sugetårn til gyllevogn.
Gyllebeholder - barriere/alarm mm.	<p>Der er grøft syd for beholderne, men denne vurderes ikke pt. som regelmæssigt vandførende. Der er også en grøft nord for beholderne, hvor det ikke vides om den er regelmæssigt vandførende. Umiddelbart vurderes det dog, at terrænets udformning vil forhindre et eventuelt gylleudslip i at løbe i denne grøft.</p> <p>Gyllebeholderne befinder sig heller ikke i et risikoområde. Derfor ikke krav om gyllealarm.</p>

Håndhævelse Dato	29-08-2024
Håndhævelsetype	Indskærpelse
Status	Meddelt
Efterkommet Dato	
Bemærkning	Skade på den faste overdækning skal repareres hurtigst muligt, så overdækningen er tæt.
