**Aarhus Kommune – Teknik og Miljø  
Tilsyn ifølge miljøbeskyttelsesloven**

| <b>Tilsynsdato</b> | 23. juni 2026 |
| <b>Virksomhed</b> | Bayern AutoGroup Aarhus A/S - BMW |

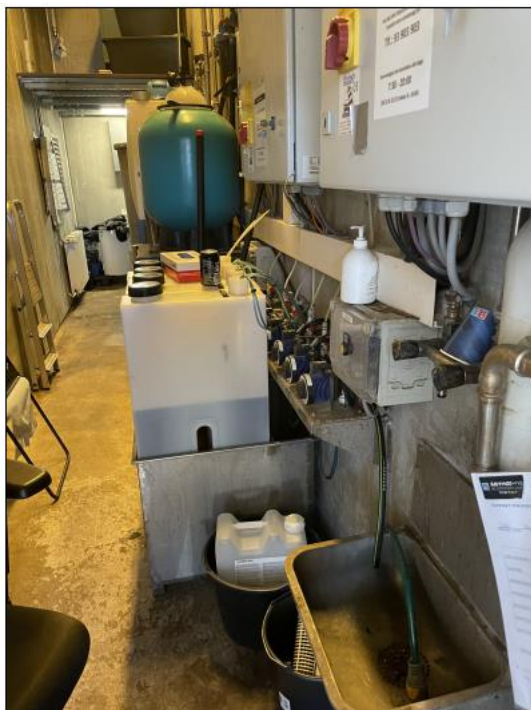
Virksomheden har et teknikrum til vaskehallerne. Rummet er indrettet med tæt belægning og uden afløb, således der ikke kan ske forurening til jord, grundvand og kloak, se billede 2.

Billede 2. Teknikrum til vaskehallerne

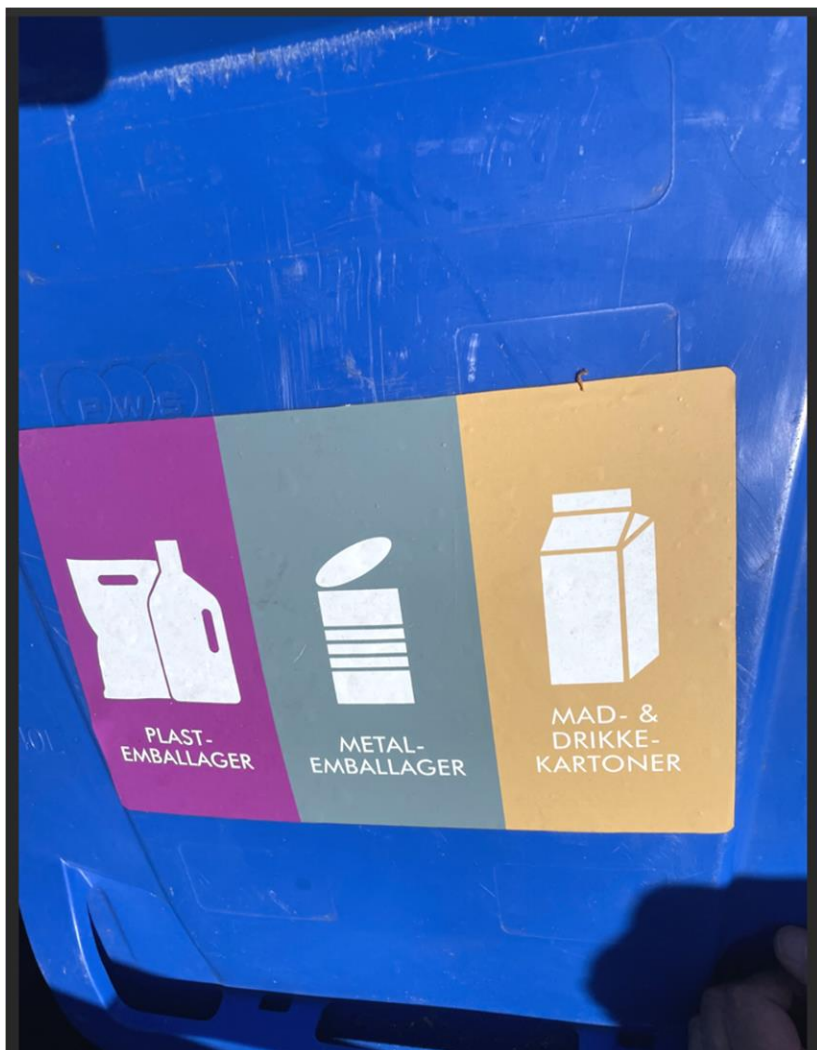
Ved tilsynet blev det observeret, at der var opstillet en affaldsbeholder til plast og madkartoner samt metal, billede 3. Affaldet blev blandet sammen i beholderen. Det kan i denne forbindelse oplyses, at affaldsproducerende virksomheder kan sortere følgende fraktioner af det husholdningslignende affald til kombineret indsamling:

Billede 3. Affaldsbeholder til plast og madkartoner samt metal.

- 1) Papiraffald og papaffald.
- 2) Metalaffald og glasaffald.
- 3) Metalaffald og plastaffald.
- 4) Plastaffald og mad- og drikkekartonaffald.
- 5) Metalaffald, plastaffald og mad- og drikkekartonaffald

Alt andet affald end det husholdningslignende affald skal dog kildesorteres.

Virksomheden bedes bekræfte, at ovenstående forhold er udbedret senest den 1. september 2026.

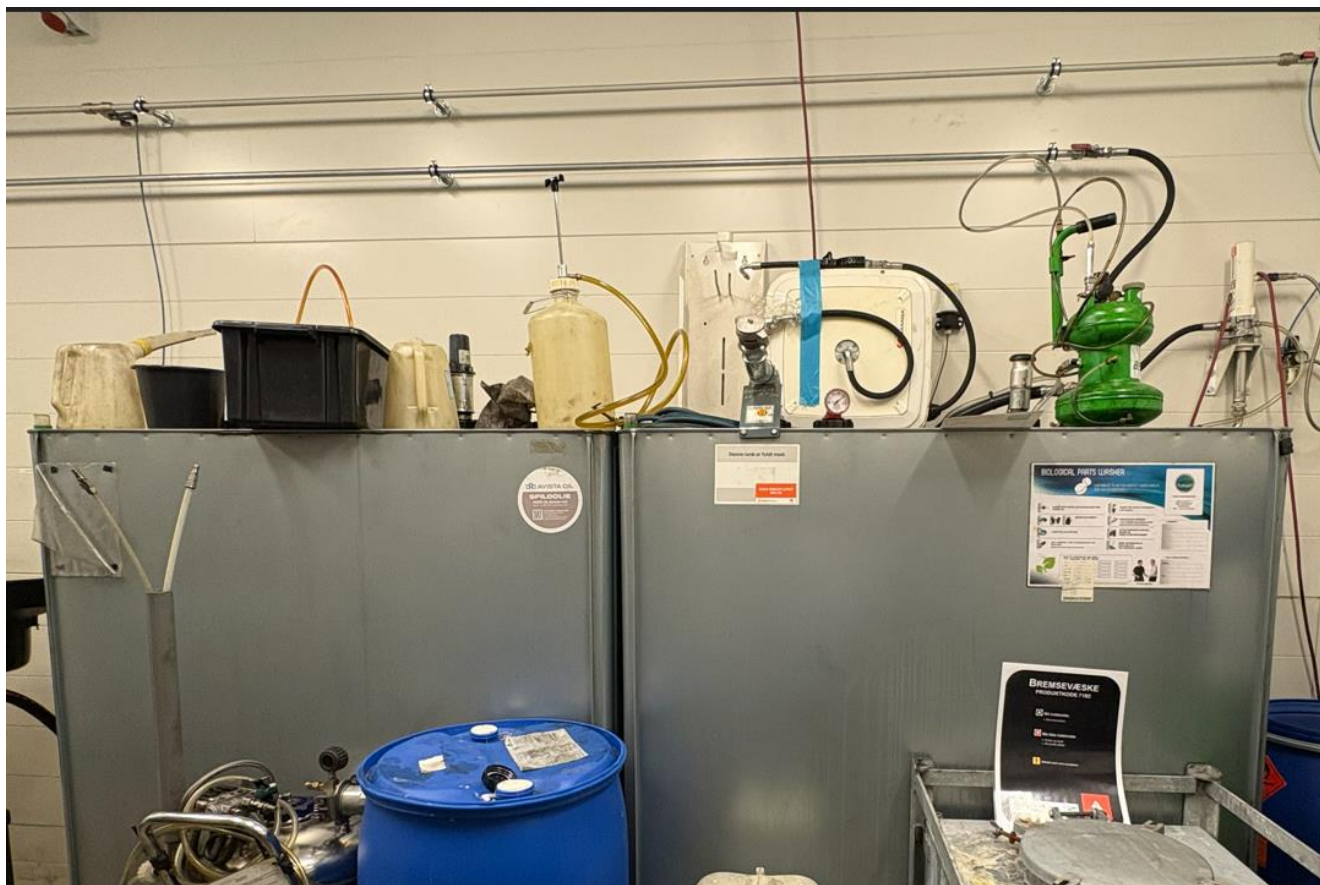
Ved efterfølgende sagsbehandling er tilsynsførende fra kommunen blevet opmærksom på at der i BBR er registreret endnu en tank. Denne blev ikke registreret ved tilsynet. Den pågældende tank er i BBR registreret til at være etableret i 2014 og indeholder mineralske olieprodukter. Tanken er på 1500 liter. Virksomheden har ved efterfølgende korrespondance bekræftet at denne tank stadigvæk er i brug. Begge tanke fra 2014 står i miljørummet ved siden af hinanden. Virksomheden har sendt et billede af tankene (billede 4) og oplyst, at tanken til venstre er til spildolie og den til højre er til frisk motorolie.

Billede 4. Tanken til venstre er til spildolie og den til højre er til frisk motorolie.
