## Notat fra miljøtilsyn hos KL Auto, Isafjordsgade 9, 2300 København S

| Tilsynsdato: | 04-12-2025 |
| Virksomhedstype: | Q01 Autoværksted |

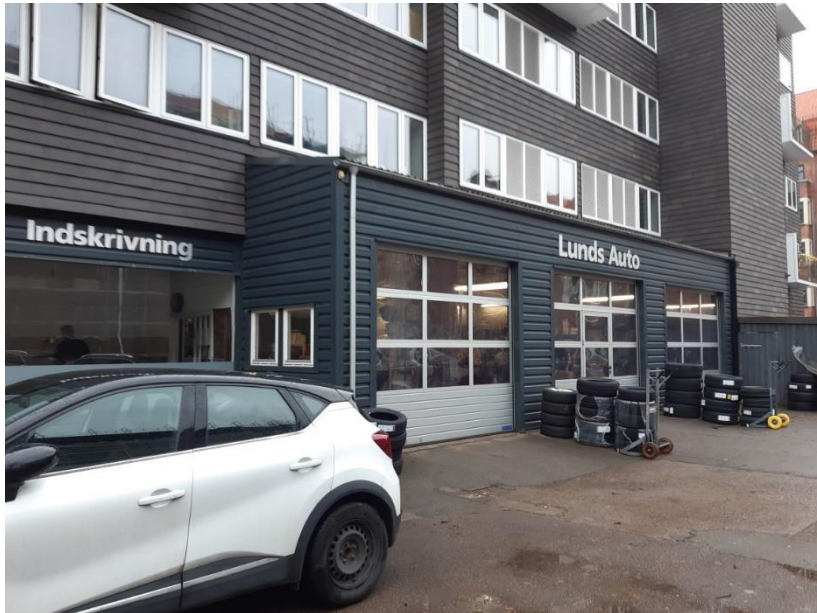
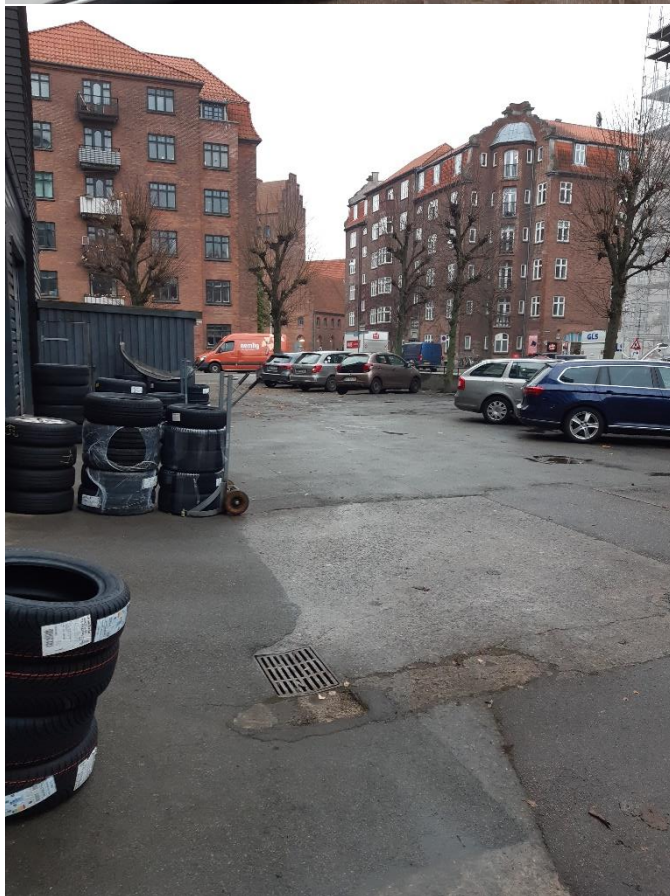
Foto 1 og 2

Der var heller ingen tegn på olie udenfor på selve parkeringsarealet knyttet til KL Auto og den øvrige ejendom (foto 1 og 2).

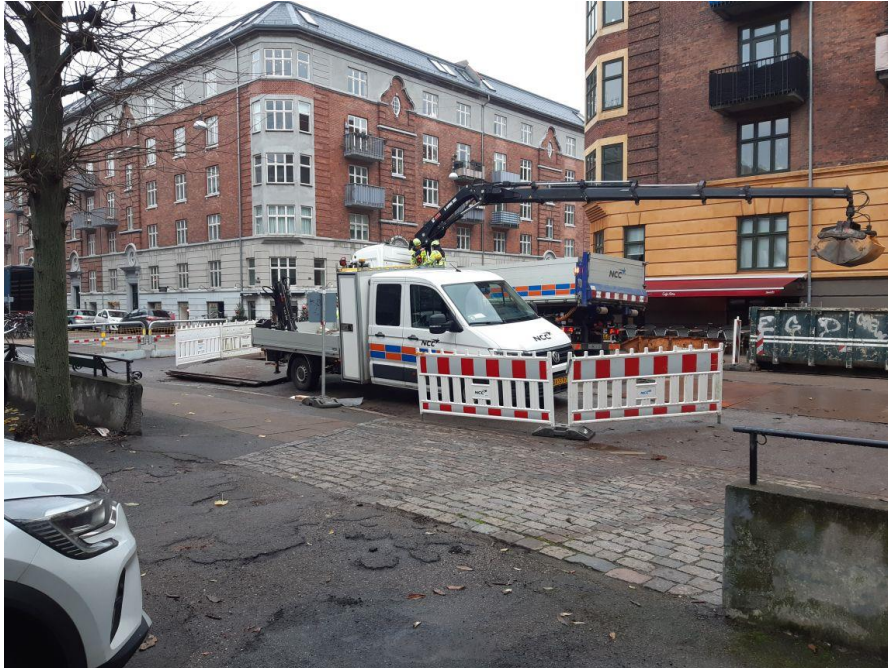
Foto 3 og 4

Der er pt et vejarbejde i gang lige udenfor parkeringspladsen (foto 3).

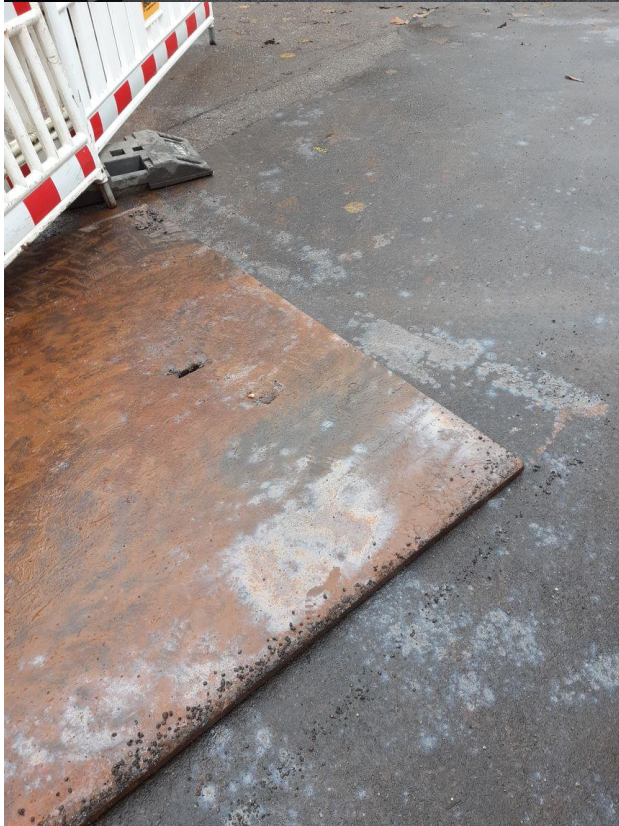
KL Auto oplyste, at de har observeret oliepletter ude på vejen fra entreprenørmaskinerne, som personbiler (kunder til KL Auto) i mindre grad har trukket med ind på parkeringsarealet.

På tilsynet d.d. sås lignende pletter ude på vejen (foto 4), hvorfor KL Autos forklaring vurderes som plausibel, hvis der observeres oliespor inde på parkeringsarealet i samme tidsperiode som vejarbejdet.

Ude på vej, ikke KL Autos aktivitet eller areal.
