## **Rapport efter miljøtilsyn hos Translyft A/S beliggende Ålborgvej 321, 9352 Dybvad**

Sagsnummer: GEO-2015-22284

Frederikshavn Kommune har den 22.09.2021 været på miljøtilsyn på ovennævnte virksomhed.

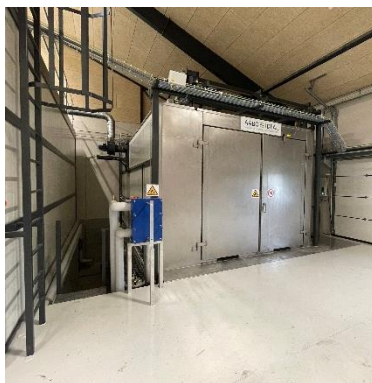
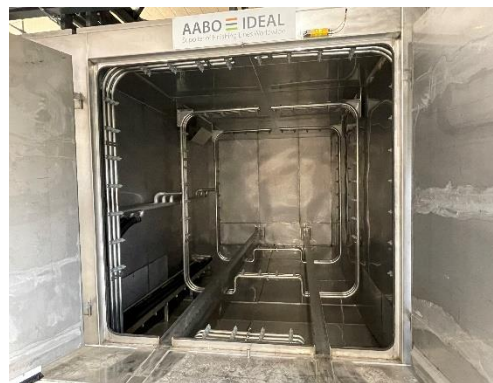
- Fosfateringsanlæg, hvor affedning og rengøring af emner sker i et lukket system (en slags vaskemaskine med anden form for skylning efterfulgt af skylning med demineraliseret vand, som virksomheden har eget anlæg til), se nedenfor:

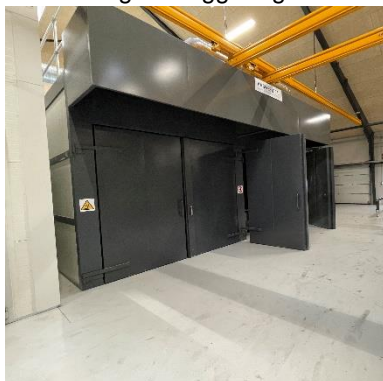
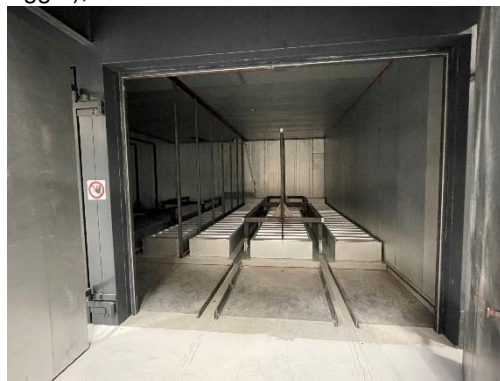
- Kombineret tørre- og hærdeovn til emnerne (når de har været i hhv. fosforeringsanlægget og malerianlægget), se nedenfor:

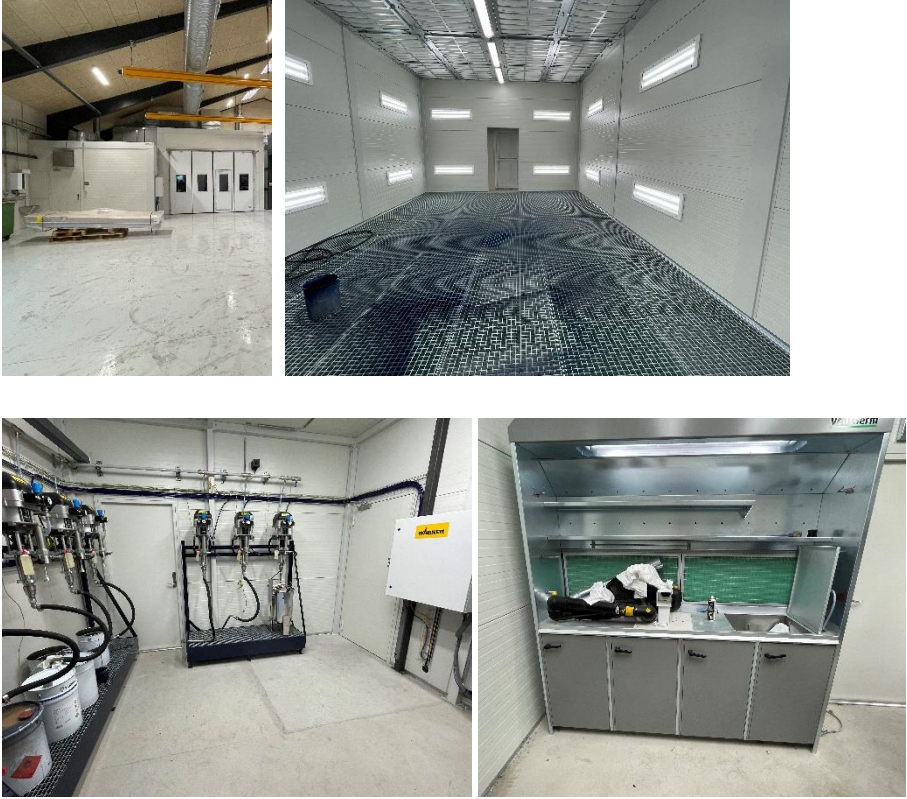
<p>- Malerkabine med tilhørende blanderum (malerkabinen kan også anvendes til hærdeovn).</p>

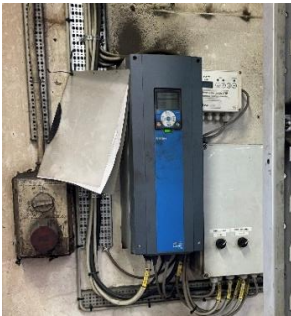
Kontrolpunkt	Tilsynskommentar
Luftforurening	<p>Der foretages kun MIG (inaktivgas (argon) til svejsning i rustfri materiale), MAG (aktivgas, som blander kulsyre i CO2) og TIG svejsning på virksomheden. Der kan svejdes i sort stål 12 steder og i rustfrit stål 3 steder.</p> <p>Virksomheden har følgende udsugningsanlæg:</p> <ul style="list-style-type: none"> <li>-1 stk. centralt cyklonudsug (V1) til svejserøg (15 svejsesteder) og metalbearbejdningsmaskine med kølesmøremiddel - 7 m over jorden.</li> <li>-1 stk. udsug (V2) fra afdampningspanel i Malekabine - 6 m over tag.</li> <li>-1 stk. udsug (V3) fra centraludsug i malekabine - 6 m over tag.</li> <li>-1 stk. udsug (V4) fra vaskerum - 3 m over tag.</li> <li>-1 stk. udsug (V5) fra afdampningskabine - 6 m over tag.</li> <li>-1 stk. skorsten (V6) fra oliefyr i malekabine - 3 m over tag.</li> <li>-1 stk. skorsten (V7) fra oliefyr i malekabine - 1,5 m over tag.</li> <li>-1 stk. cyklonudsug (V8) fra drejebænke og båndpudser - 2 m over tag.</li> <li>-1 stk. cyklonudsug (V9) fra båndpudser i montagen.</li> <li>-1 stk. udsug (V10) fra nyt malerianlæg – 22 m over jorden.</li> </ul> <p>V2, V3, V5, V6 og V7 forsvinder ved ibrugtagning af ny malekabine.</p> <p>Filtrene i V1 skal skiftes efter ca. 3 år og opsamlingsbakkerne med støv tømmes hver 3. mdr. Virksomheden fremviser driftsjournal, som er placeret nær cyklonen/filtrene, se nedenfor:</p>

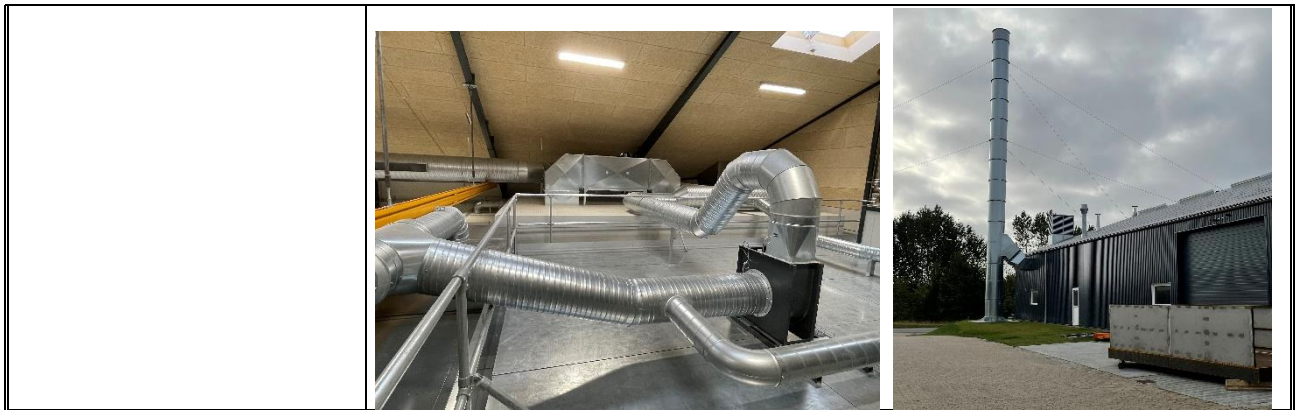
<p>V1 indeholder 7 filtre, som sidst er skiftet den 25-09-2019 - skal skiftes igen i 2022.</p> <p>V8 indeholder ingen olietågefilter pga. den begrænsede brug af drejebænken. Det har Frederikshavn Kommune accepteret den 30. sep. 2020 i afgørelse om fremtidig regulering efter maskinværkstedsbekendtgørelsen.</p> <p>Billeder er det nye udsug og rørføringen dertil ses nedenfor:</p>

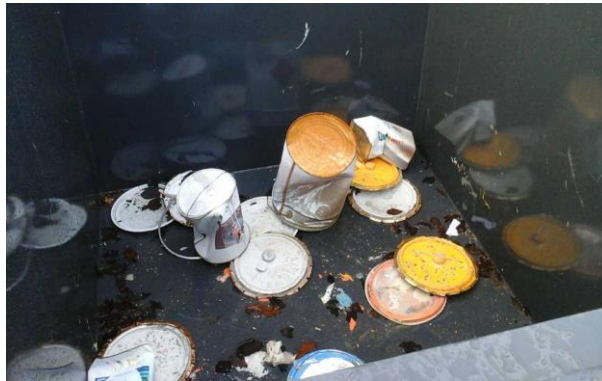
Virksomheden opbevarer tomme malerbøtter i en åben container, som er placeret i gården, se bemærkning under "Affald, generelt" i vedhæftet bilag

Affald, generelt	<p>Det blev oplyst på tilsynet at følgende henter/modtager følgende affaldstyper:</p> <p>-Dagrenovation: Peter Sørig          -Metal, metalspånar og brugte malerbøtter: Sæby Produkthandel          -Pap og papir: Stena Metal efter presning i pappresse</p> <p>Metalaffald opsamles i en stor åben container fra H.J. Hansen. Containeren er placeret udenfor på SF sten. Der var ingen tegn på læk fra containeren.</p> <p>Virksomheden oplyser, at der ikke produceres store mængder spåneaffald, hvorfor det aftaltes med virksomheden i 2017, at de fremadrettet opsamler deres spåneaffald i en særskilt container indendørs, som køres ud i den store container inden den afhentes - virksomheden rekvirerer nemlig selv Sæby Produkthandel, når det er tid til afhentning. Virksomheden oplyser, at det fungerer fint i praksis.</p> <p>Det er aftalt med virksomheden, at container med malerbøtter, se nedenfor, får låg på eller placeres under tag, således containeren ikke fyldes med regnvand</p>

og udvasket malerrester (i tilfældet af at bøtterne ikke er helt tørre), som i værste fald kan afledes til omgivelserne, hvis containeren ikke er 100 % tæt.

Det **aftales** med virksomheden, at containeren til opbevaring af tomme malerbøtter får et låg eller placeres under tag, således containeren ikke fyldes med regnvand og udvasket malerrest (i tilfældet af at bøtterne ikke er helt tørre). På denne måde minimeres risiciene for spild/lækage til jorden og omgivelserne.

Frederikshavn Kommune anmoder om billedokumentation for den valgte løsning **inden den 1. november 2021**.
