Basis miljøtilsyn på landbrugsejendomme

Identifikation			
Navn og adresse:	Niels Thue Hansen Løjenkærvej 4, 8300 Odder		
Ejer:	Samme	Tlf. nr.:	20 20 29 63
Adresse:		Mob. nr.:	
		E-mail:	
Bruger/forpagter:		Tlf. nr.:	
Adresse:			
CVR- nr.:	19168379	P-nr.:	1003707006
Godkendelsestype:	Anmeldelse kap 7	Godkendelsesdato:	14-06-2016
Bedriftstype:	L02: Svinehold uden miljøgodkendelse

Tilsynsdato:	23. marts 2017	Tilsynsførende:	Anker Laubel
---------------------	----------------	------------------------	--------------

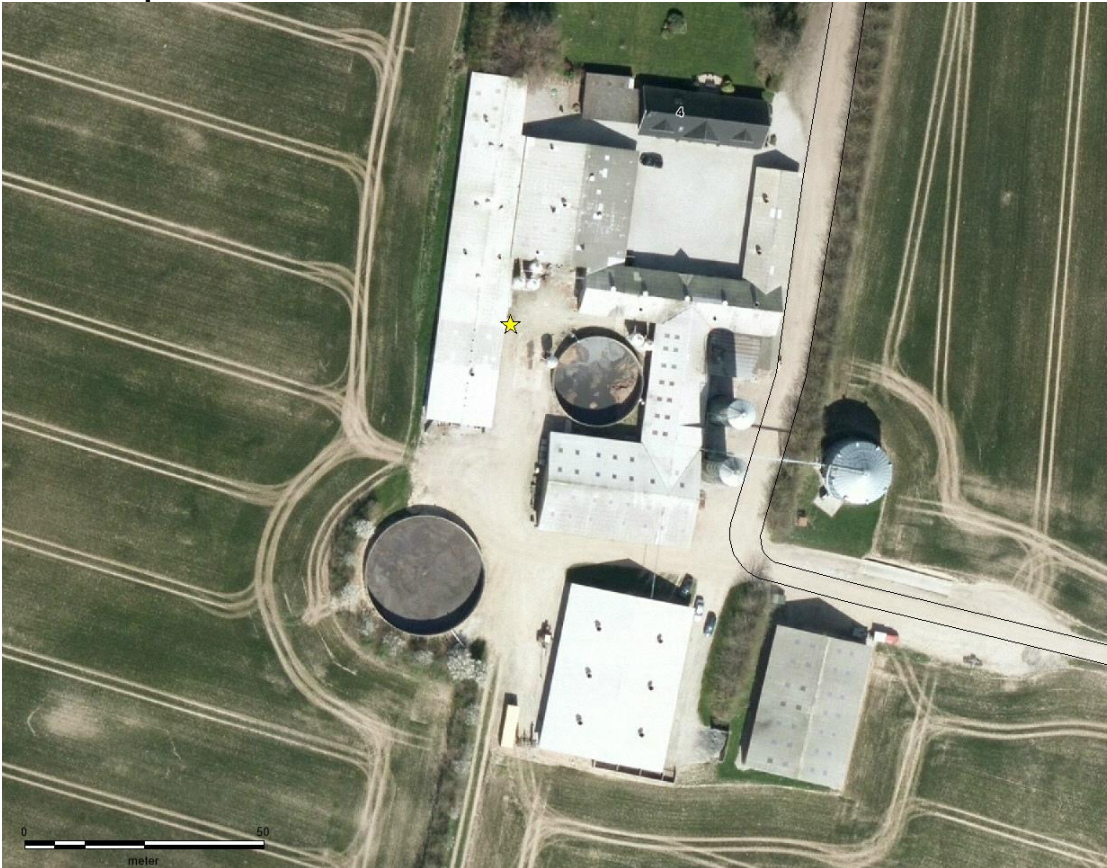
Situationsplan

Gulstjerne = Sikkerhedsanordning

5. Spildevand	
Mælkerum	-
Afløbsforhold til dræn	Ok. Tagvand afledes til dræn. Sikkerhedsanordning: Overfladevand, der løber til afløbsrist nær fortank og ældste gyllebeholder, er styret af on/off knap, som skal være aktiveret for at der pumpes til dræn. Se foto og situationsplan herunder.
Udleveringsrampe	Ok. Med afløb til gyllesystemet
Læsseplads	Ok

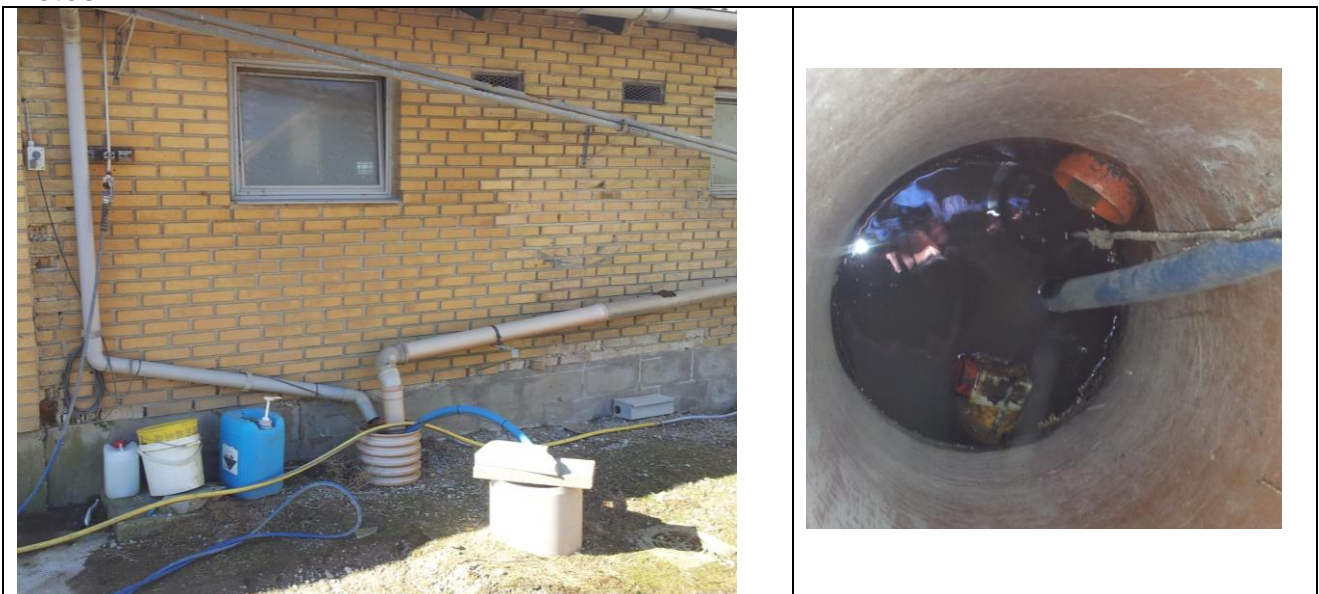
Fotos

Sikkerhedsanordning: Overfladevand, som løber til afløbsrist (nederst højre hjørne af foto 1) nær fortank og ældste gyllebeholder, er styret af on/off knap. Knap skal være aktiveret, for at der pumpes til dræn. Dette er en nyttig sikkerhedsanordning. Tagvand ledes direkte til dræn.
