## Tilsynsrapport for ikke miljøgodkendelsespligtige virksomheder

Sagsnr. 17/23508  
Kontaktperson  
Helle Kløcher

| <b>Virksomhed</b> | <b>Unilak</b> |
| Virksomhedstype | Autolakering |

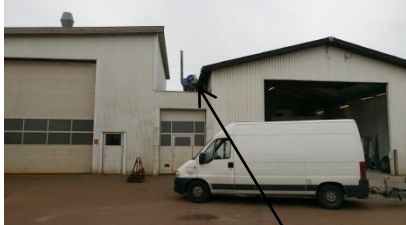
| Aktivitet/proces | | Afkasthøjde over terræn/over tagryg (m) | Filter/ rensning |
|---|---|---|---|
| Bemærkninger: | | <b>Malekabine:</b><br>Malekabinen har en udsugningskapacitet på 25.000 m <sup>3</sup> /time.<br>Luften renses i 2 filtre - et filter i gulvet og et inden luften ledes til afkastet.<br>Filterene er af typen filtermåtte G3 fra Simas Filters. Filtertypen G3 tilbageholder 80 – 90 % af partiklerne. Det er ikke umiddelbart muligt at se, om der er etableret en differenstrykmåler.<br><br>Indsugning til og afkast fra malekabinen er ført ca. 2 meter over tag og med nedadvendte rør. Se billede nr. 1.<br><br>I anmeldelsen er det oplyst, at der maksimalt udledes ca. 2,8 kg VOC pr. time. Der er ikke foretaget en OML-beregning eller en beregning efter bilag 1 i autoværkstedsbekendtgørelsen. | |
| | | <b>Slibning:</b><br>Udsugningsluften fra slibning ledes til en cyklon, der er ændret, så der er etableret ekstra rensning. Se billede nr. 2. Afkastet er ikke ført minimum 2 meter over højeste punkt på bygningen. | |
| | | Billede nr.1: Afkast fra malekabinen. | Billede nr. 2: Afkast fra slibning. |

1. Afkast fra malekabinen er ikke ført op efter reglerne i autoværkstedsbekendtgørelsen, jf. § 10 stk. 2.
2. Afkast fra slibning er ikke ført 2 meter over højeste punkt på bygningen, hvor afkastet er placeret.

3. Der er tvivl om, om der er installeret differenstrykmåler over filteret på afkastluften fra malekabinen, jf. § 10 stk. 3
4. Oplysninger om ændringerne af cyklonen der er tilsluttet slibeprocessen.
5. Afkast fra blandeboard skal føres mindst 1 meter over det sted på tagfladen, hvor afkastet er placeret, jf. § 11 stk. 3
6. Bortskaffelse af farligt affald, slibestøv og brugt fortynder.
7. Egenkontrol

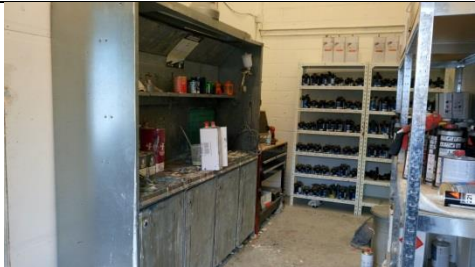
| Råvarer | Opbevaring<br>(dunke, tank, container) | Maksimal opbevaret<br>mængde | Opbevaring<br>(hvor) |
|---|---|---|---|
| <b>Bemærkning</b> | Hovedparten af lak, farver og fortynder opbevares i mindre dåser, men der kan forekomme en enkelt dunk med 20 liter fortynder.<br>Der benyttes både vand- og opløsningsmiddelbaseret produkter.<br>Der er ikke afløb i blanderummet. | | |
| | Billede nr. 3: Blandebord og opbevaring af lak og farver. | | |

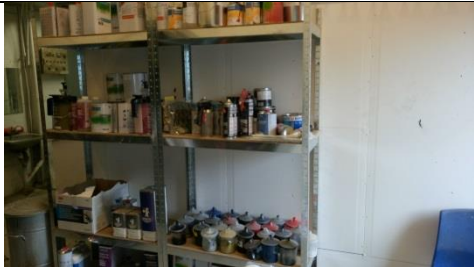
| Råvarer | Opbevaring<br>(dunke, tank, container) | Maksimal opbevaret<br>mængde | Opbevaring<br>(hvor) |
|---|---|---|---|
| | Billede nr. 4: Opbevaring af lak og farver. | | |

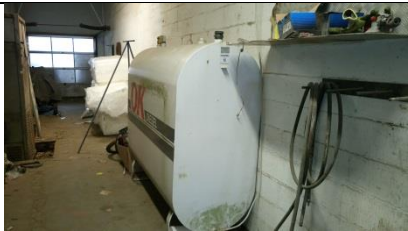
| Tank | Indhold | Type (nedgravet /over terræn) | Volumen (l) | Produce ret (år) | Tankattest | Opfyldes krav i olietankbekendtgørelsen |
|---|---|---|---|---|---|---|
| <b>Bemærkninger</b> | Virksomheden benytter en af de eksisterende tanke fra ejendommen (tank 10a i oversigten fra Djuma Industri). Tanken er flyttet, og er nu placeret indendørs. Oversigt og tegning med placering af olietanke på det tidligere Djuma Industri findes på sag nr. 13/39662. | | | | | |
| | Billede nr. 5: Olietank | | | | | |

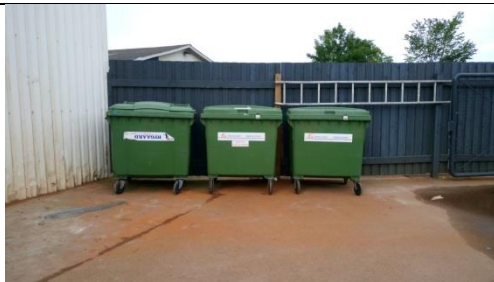
| Affaldstype | Mængde pr. år | Opbevaring (dunke/tank/ container) | Opbevaring (hvor) | Transportør | Modtager |
|---|---|---|---|---|---|
| | Virksomheden har 3 affaldscontainere – 2 til småt brandbart og 1 til pap og papir. Brugt afdækningspapir bortskaffes i containeren til ”Pap og papir”.<br><br>Rygaard Transport & Logistic A/S er registreret som transportør i Affaldsregisteret. | | | | |

Billede nr. 6: Affaldscontainere – ”pap og papir” samt ”småt brandbart”

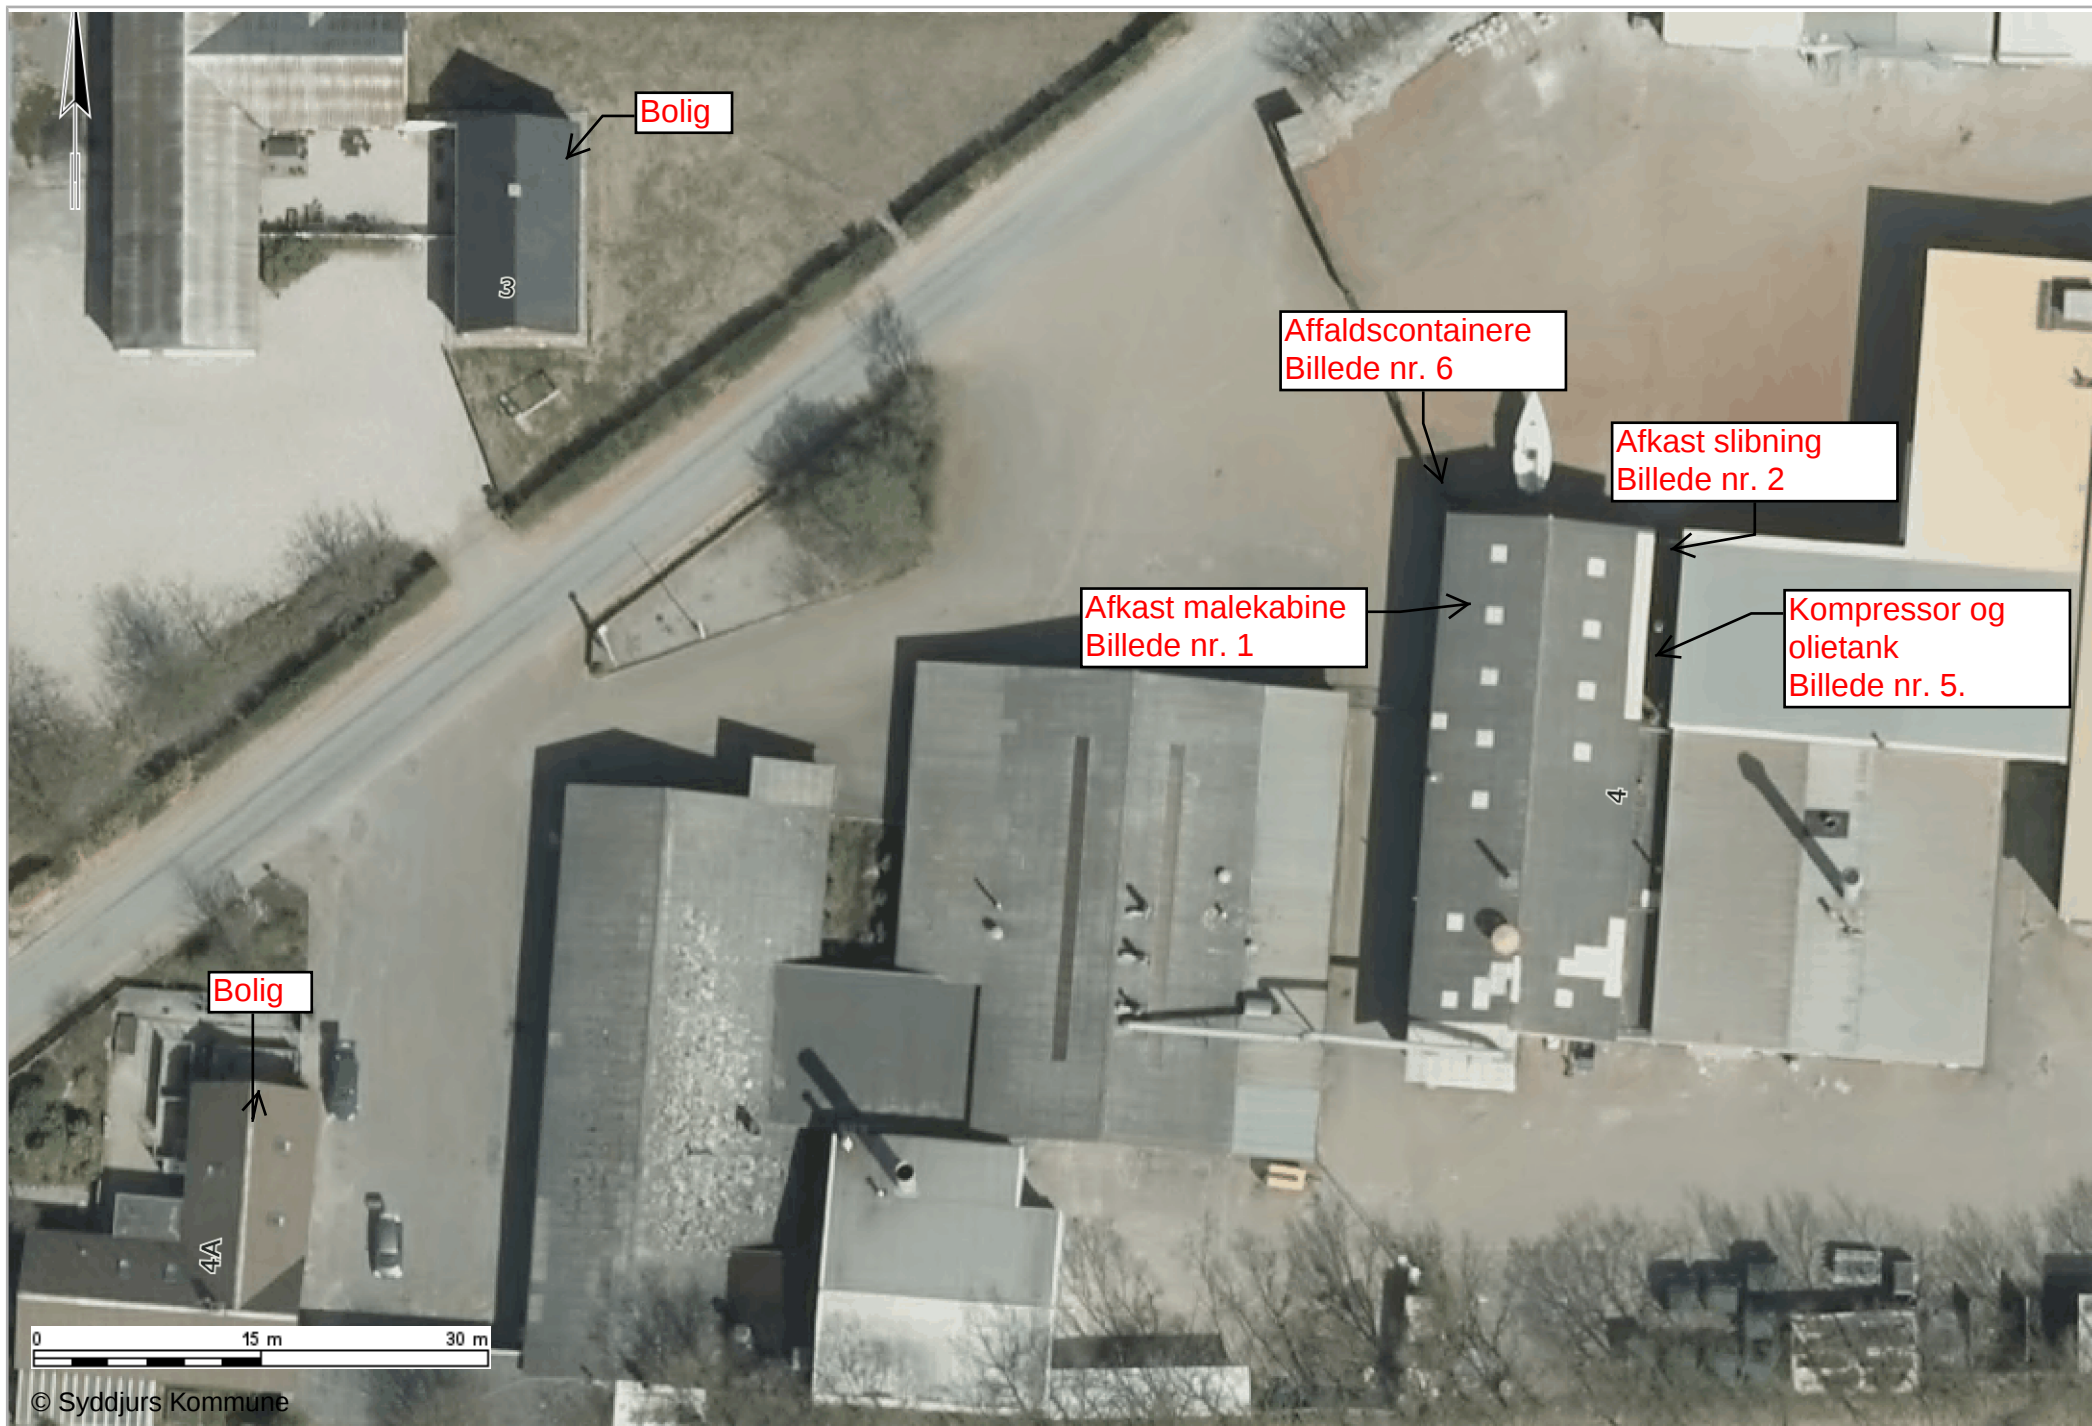
Bolig

Affaldscontainere  
Billede nr. 6

Afkast slibning  
Billede nr. 2

Afkast malekabine  
Billede nr. 1

Kompressor og  
olietank  
Billede nr. 5.
