**17. november 2015**

**Rapport efter miljøtilsyn med Volkswagen Frederikshavn, A/S Knud Uggerhøj og UG-biler A/S beliggende hhv. Søndergade 246 og 244, 9900 Frederikshavn**

**Center for Teknik og Miljø**  
Sagsnummer: 15/31216 og 15/31199

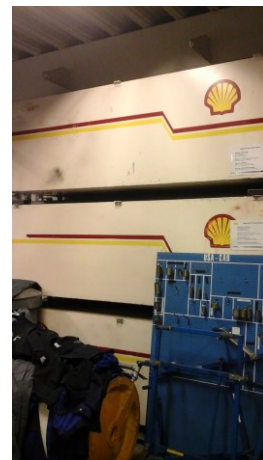
Billede af de tre smøreolietanke

Kontrolpunkt	Tilsynskommentar
<p>Tanke</p>	<p><u>Der er registreret 6 aktive tanke i BBR:</u></p> <p>1: Størrelse: &lt;6000 L Placering: Indendørs Indhold: mineralske olieprodukter År: 1993 Anvendes til: smøreolie</p> <p>2: Størrelse: &lt;6000 L Placering: Indendørs Indhold: mineralske olieprodukter År: 1993 Anvendes til: smøreolie</p> <p>3: Størrelse: &lt;6000 L Placering: Indendørs Indhold: mineralske olieprodukter År: 1993 Anvendes til: smøreolie</p> <p>4: Størrelse: 2.500 L Placering: Over terræn, udendørs Indhold: Oliebaserede affaldsprodukter (Spildolie) År: 2006 Anvendes til: spildolie</p> <p>8: Størrelse: 12.000 L Placering: Nedgravet/underjordisk Indhold: Fyringsolie År: 1970 Anvendes til: Fyringsolie</p> <p>10: Størrelse: 10.000 L Placering: Nedgravet/underjordisk Indhold: Fyringsolie År: 1969 Anvendes til: Fyringsolie</p> <p>Virksomheden oplyser, at tankene 1-4 er i brug. Tank 8 og 10 er angiveligt blevet sløffet for 2-3 år siden i forbindelse med etableringen af fjernvarme i salgslokalerne, da tankene var af ældre dato og for store.</p> <p>Der er i stedet nedgravet to nye tanke ved miljøpladsen på ca. 4.000 L, som benyttes til hhv. opvarmning af værkstedet og en til produktionen, se påfyldningsstudserne på billedet til højre.</p> <p>Frederikshavn Kommune vil i en særskilt sag behandle og opklare de faktiske forhold omkring oiletankene registreret i BBR.</p> <p>Tankene er placeret miljømæssigt forsvarligt på tæt belægning uden afløb.</p>

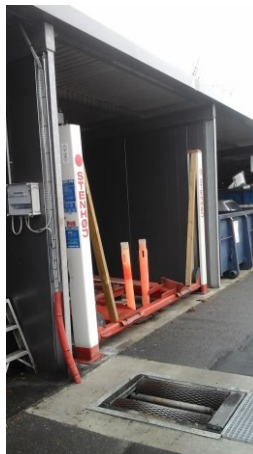
Miljøpladsen, hvor dele er overdækket, anvendes til opbevaring af affald for Knud Uggerhøj, UG-Biler og Citroën - Auto-Huset. Se billedet nedenfor.

Virksomhederne fik ved seneste tilsyn i 2013 en henstilling om, at der ikke må forekomme oliespild på miljøpladsen, idet pladsen har afløb til kloak. Det blev i 2013 aftalt med virksomhederne, at der foretages ændringer, således det sikres, at overhældning af spildolie fremover ikke kan give anledning til spild omkring tanken.

Virksomhederne har foretaget ændringer og sat en tragt med låg i spildolietanken for at minimere spild omkring tanken. Frederikshavn Kommune vil dog endnu engang påpege, at virksomheden skal være påpasselig, når spildolie hældes over i spildolietanken for at undgå spild til på terrænet.
