VIRKSOMHEDSTILSYN

Virksomhedsnavn: Arriva Danmark A/S - Ryomgård, Industrivej 43	Dato for tilsyn: 22. marts 2022
Tilsynsadresse: Industrivej 43	Postnummer og by: 8550 Ryomgård
CVR-nr./evt. P-nummer: 18429101 / 1019555514	Matrikel: 1 yg og 1 xy Ryomgård Hgd., Marie Magdalene
Kontaktperson: Palle Pedersen	Planforhold: Lokalplan nr. 053(2): Erhvervsområde (Industrivej), Ryomgård.
Mobil: 20 74 96 24	Tilstede ved tilsynet: Palle Pedersen
E-mailadresse: Ps.pedersen@arriva.dk	Tilsynsførende: Louise Krogbæk Andreasen

Tilsynsrapport for ikke miljøgodkendelsespligtige virksomheder

Sagsnr. 22/8393

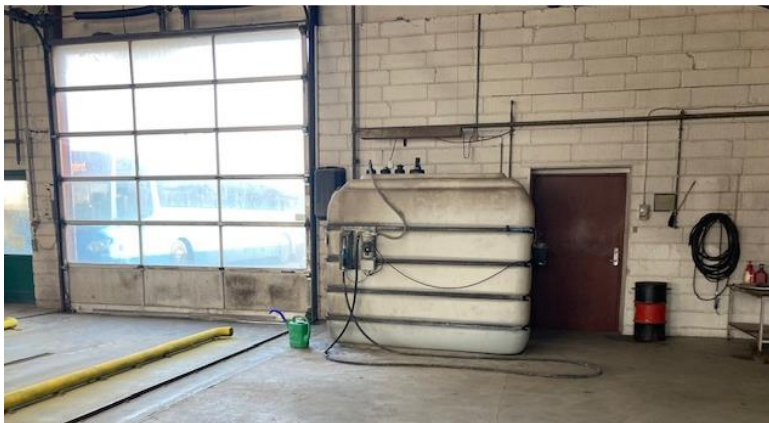
Virksomheden har siden sidste tilsyn fået en dobbelt-vægget 3000 liter tank til AdBlue. Tanken er udstyret med trykmåler og pejleudstyr. Der foreligger ikke inspektionsrapport eller tankattest.

Tanken er placeret i vaskehallen indenfor portåbning, hvor der er afløb til sandfang og olieudskiller. Tanken er sikret mod påkørsel via "liggende pullerter".

Figur 1: 3000 liters tank til AdBlue (tilsyn 2022)

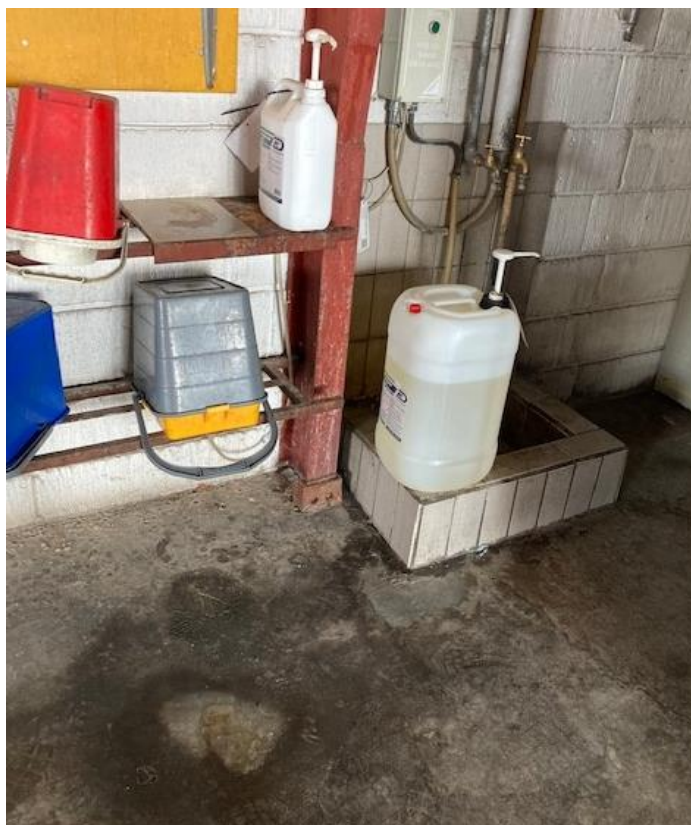
Der blev observeret spild i den tidligere værkstedshal, hvor sæber til vask af bussernes vinduer og gulve opbevares og benyttes. I hallen er der støbt beton-gulv med afløb, hvor der er opkant omkring. Dog opbevares sæber på opkanten til afløbet.

Figur 2: Synligt spild på belægning, hvor der opbevares og benyttes sæber (tilsyn 2022)

- Tømningsfrekvensen på sandfang og olieudskiller er utilstrækkelig
- Virksomheden har ingen tilslutningstilladelse
- Vaskepladsen fremstod i dårlig vedligeholdelsesmæssig stand
- Der mangler spildebakker til sæber

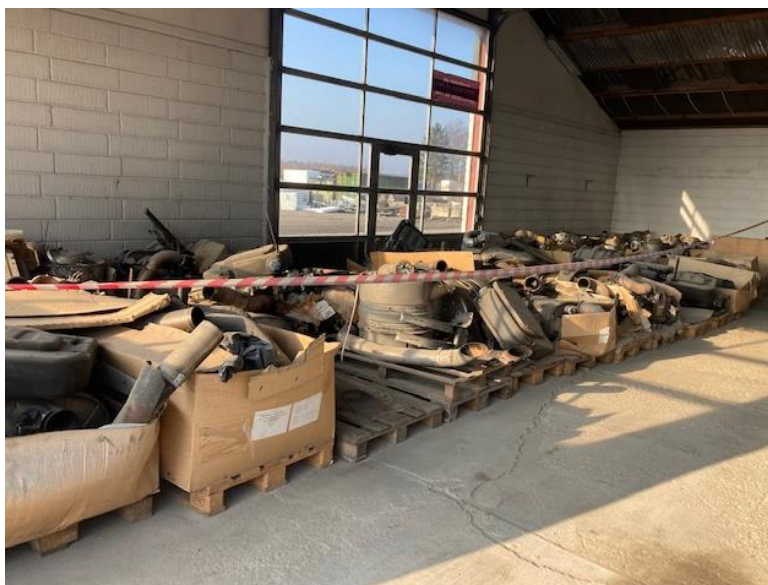
På virksomheden sås et større oplag af brugte partikelfiltre til dieselbusser. Filtrene var opmagasineret i papkasser på paller og har stået på virksomheden i ca. 12 mdr. Der sås ikke synligt spild mv. ved oplaget.

Filtrene var oplagret i den tidligere værkstedshal samt i vaskehallen.

Figur 3: Oplag af brugte partikelfiltre i tidligere værkstedshal (tilsyn 2022)

- Dieseltanken fremstår med tæring
- BBR er ikke opdateret
- Virksomheden opbevarer brugte partikelfiltre til dieselbusser

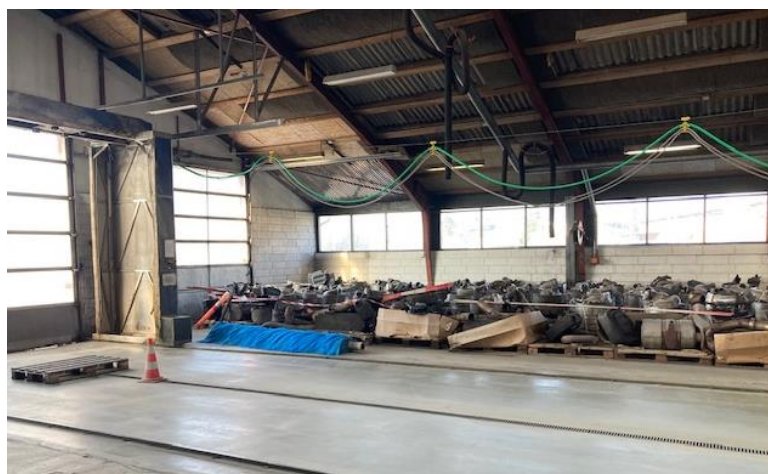
Figur 4: Oplag af brugte partikelfiltre i vaskehal (tilsyn 2022)

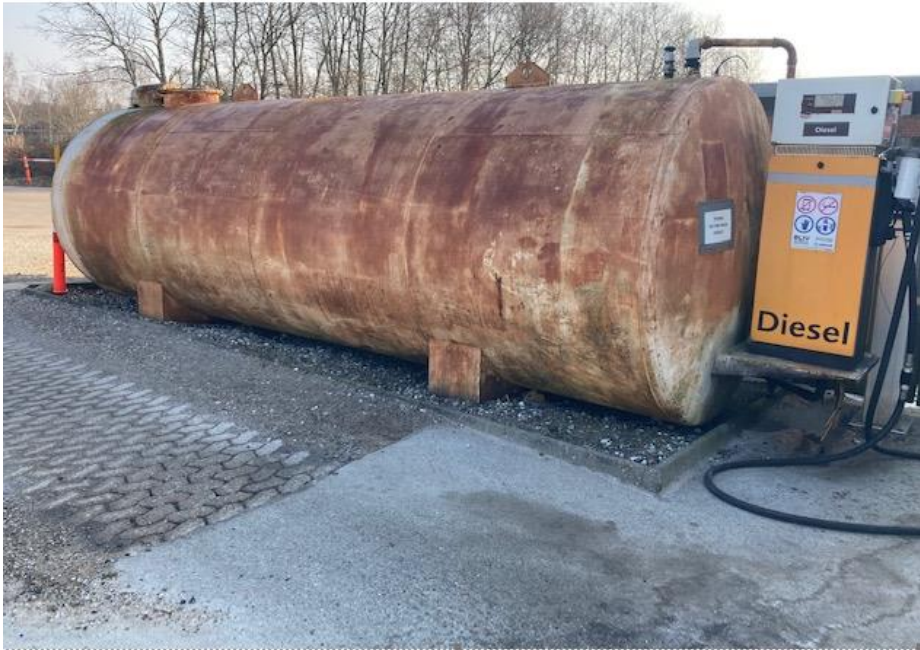
Tank	Indhold	Type (nedgravet /over terræn)	Volumen (l)	Fabriktionsår	Tankattest	Opfyldes krav i olietankbekendtgørelsen
1	Diesel	Over terræn	20.000	1985	---	Ja
2	AdBlue	Over terræn	3.000	---	---	Ikke omfattet
Er der tegn på spild ved påfyldningsstuds, på belægning eller jord						Ja
Er alder og type af tank OK						Nej
Bemærkninger		<p>Dieseltanken er fritliggende og placeret ved den udendørs vaskeplads. Under tanken er der ral og en mindre opkant ses rundt om tanken.</p> <p>Ved tankstanderen er der nyere befæstet areal (beton) med tydeligt spild af diesel. Det befæstede areal har faldt mod vaskepladsen, hvor der er afløb til sandfang og olieudskiller. <i>På tilsynet blev der talt om tankning og fokus på spild. Det blev oplyst, at chaufføren altid står ved standeren i forbindelse med tankning.</i></p> <p><i>Der er foretaget tæthedskontrol d. 13. juli 2020 af tank samt rørsystem. Af tilstandsrapporten fremgår det, at der bl.a. er større tæring på hhv. bundzone, under pejlehjul og under påfyldning. Tanken er derfor kun godkendt for en 3årig periode og skal inspiceres igen d. 13.07.2023.</i></p> <p><i>Der har tidligere været tale om at udskifte tanken.</i></p>

<p><i>Figur 5: dieseltank med tankanlæg (tilsyn 2022)</i></p>				
		<p>BBR</p> <p><i>I BBR fremgår det, at der på adressen findes 2 nedgravede tanke fra hhv. 1977 og 1978. Diesolietanken fremgår ikke registreret i BBR. Virksomheden oplyste, at der har været 1 nedgravet spildolietank. Tanken var placeret under kørevejen, på bagsiden af vaskehallen. Spildolietanken er gravet op i forbindelse med renovering af kørevejen. Hvornår vides ikke.</i></p>

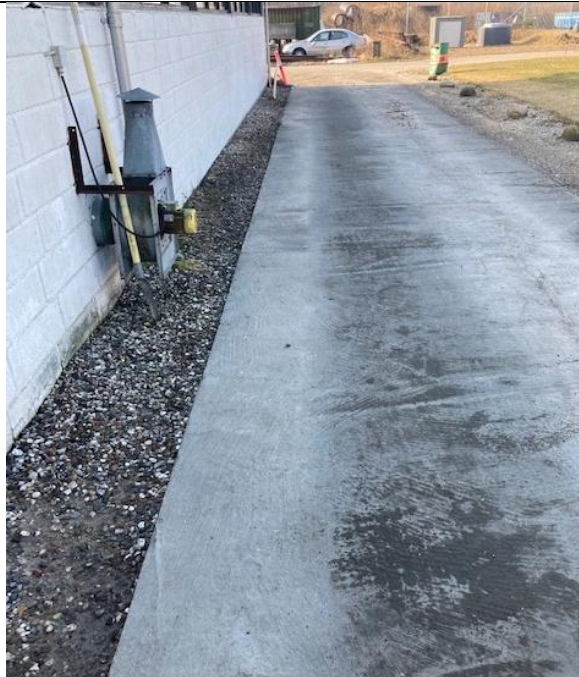
Figur 6: Kørevej på bagsiden af vaskehal, hvor nedgravet spildolietank er fjernet (tilsyn 2022)
