Opfølgning på miljøtilsyn

Slagelse Kommune har den 06.10.2022 foretaget et Miljøtilsyn, Basis, uvarslet (1) jf. § 65 i miljøbeskyttelsesloven¹ på Barkemosevej 3.

Tilsynsrapport for miljøtilsyn

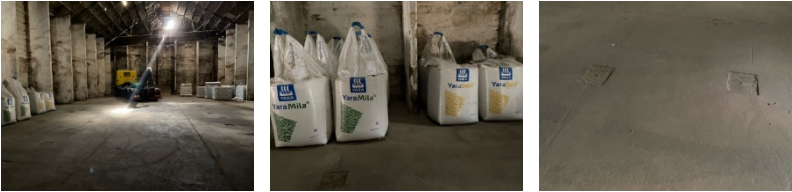
Kontrolpunkt	Tilsynskommentar																		
<p>Kemikalier / Gødning</p>	<ol style="list-style-type: none"> Der er ikke oplag af kemikalier Oplag af fast gødning: <ul style="list-style-type: none"> i big bags Placeret i lagerbygning uden afløb i gulv Her oplagres maximalt 30 big bags af ca. 750 kg

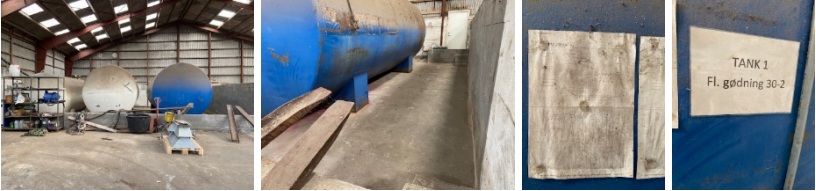
Oplag af flydende gødning (ikke i samme hal som fast gødning) <ul style="list-style-type: none"> i tanke (3 stk. - 2 tanke på 30.000 liter og 1 tank på 20.000 liter. Tankene er placeret i en støbt "spildebakke" Betongulv som er omkranset af en støbt mur. Hvis der går hul på tankene, vil indholdet blive på et afgrænset område.
