**Miljøtilsyn på ejendommen Fløevej 8, Borup, 9530 Støvring**

Rebild Kommune har den 12. december 2017 udført miljøtilsyn på ovenstående ejendom. Tilstede ved tilsynet var Martin Krogsgaard og miljømedarbejder Simon Joakim Munk fra Rebild Kommune.

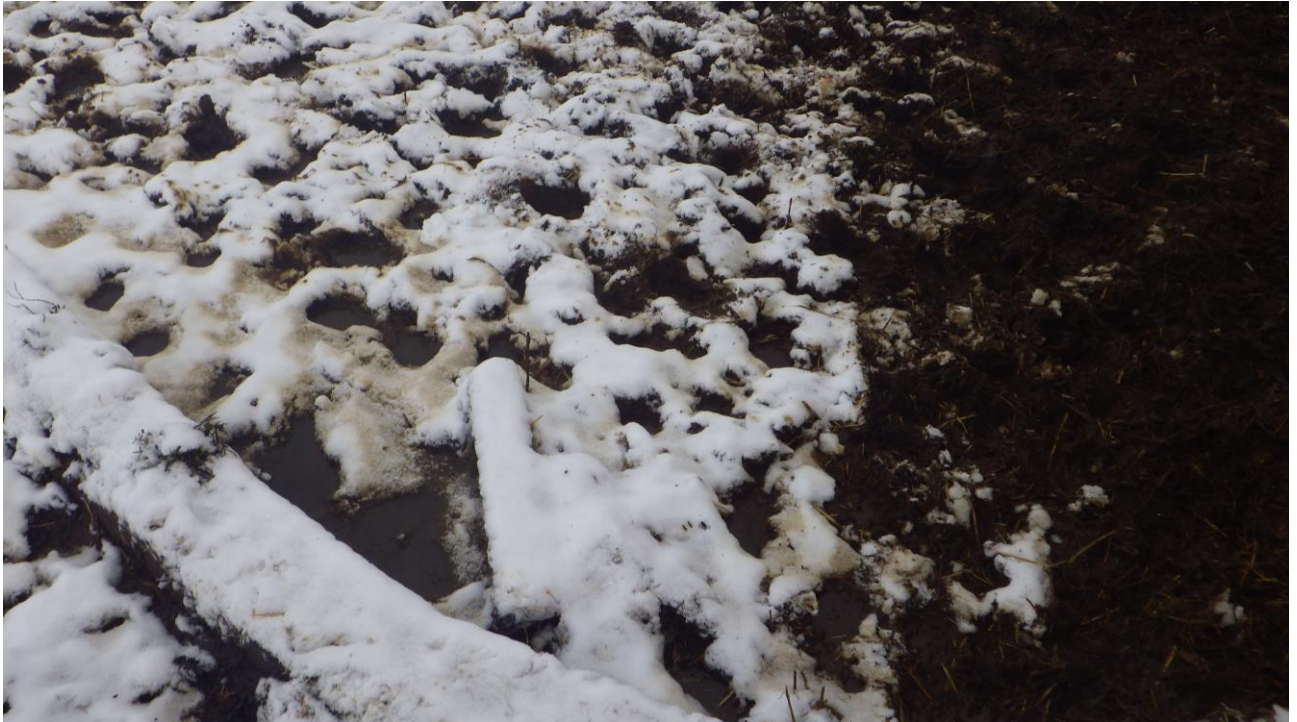
På tilsynet blev det konstateret, at afløbet på det befæstede areal nord for dybstrøelsesstalden var tilstoppet med jord og husdyrgødning. Afløbet modtager vand blandet med husdyrgødning og foderrester. Afløbet er placeret i midten på nedenstående billede.

- Rebild Kommune **indskærper**, at afløb skal friholdes for tilstopning jf. §26 stk. 1 i Husdyrgødningsbekendtgørelsen<sup>1</sup>

Indskærpelsen skal efterkommes **straks**.
