Venoessund Fisk og Skaldyr ApS
Sønderskovvej 20, Venø
7600 Struer

DATO
22-10-2020

Tilsynsrapport for tilsyn på Venoessund Fisk og Skaldyr ApS samt det tilknyttede Venø Seafood ApS

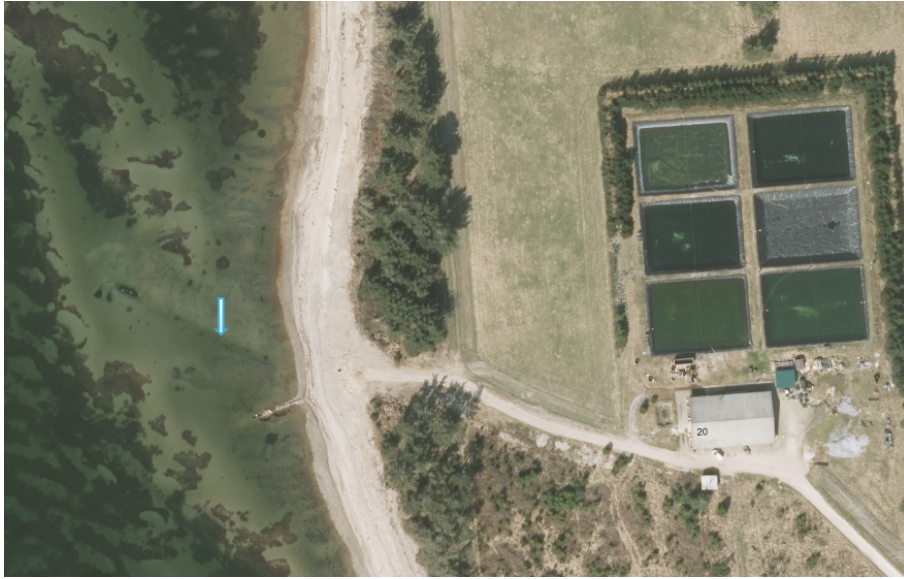
Figur 1

På tilsynet oplyste Ole Borbjerggaard, at indløbsledningen var udskiftet i perioden omkring marts 2018, og udpegende en nordvestlig retning, hvori det nye rør lå. Af ortofotos fra sommeren 2018 kan der anes en linje i sandbunden det pågældende sted, som sandsynligvis viser den pågældende linjeføring. Se Figur 1. Af de gamle dokumenter og tilladelser fremgår, at indløbsrøret er ført i en vest-sydvestlig retning fra indløbsbrønden på stranden og således ikke i den nordvestlige retning, som det nye rør ser ud til at være anlagt i.

Hertil har virksomheden efter tilsynet kommenteret at indløbsrøret i forbindelse med renoveringen er lagt samme sted som det gamle. Virksomheden beskriver yderligere, at det er udløbsrøret der ligger sydvest, og at indløbsrøret altid har lagt nordvest.

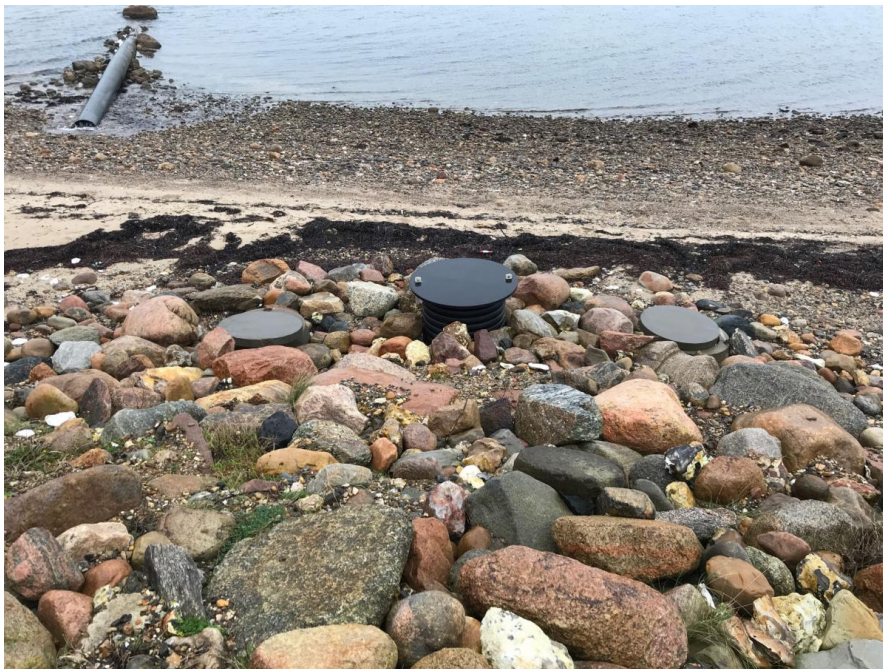
Figur 2

Ved tilsynet blev det konstateret, at der desuden er etableret en ekstra brønd mellem indløbsbrønden og vandkanten, dvs. på selve stranden udenfor det matrikulerede areal. Den nye brønd er udført i sort materiale, sandsynligvis korrugeret Ø600 mm PP opføringsrør. Den nye brønd beskrives af virksomheden at fungere som spjæld, for at kunne aflukke for indløbsvand, da der har været problemer med at stoppe vandflovet når pumpen ikke har fungeret. Denne brønd er etableret i forbindelse med udskiftningen af indløbsrøret i 2018. Se fotos i Figur 2.

Jf. vilkår 3 i Kystinspektoratets tilladelse forpligter ledningsejeren sig til at vedligeholde anlægget i god og forsvarlig stand. Ved tilsynet kunne det konstateres, at afløbsrøret ikke længe er nedgravet i sandbunden og at samme rør har en større utæthed i umiddelbar nærhed af

vandkanten. Det kunne ved tilsynet konstateres, at en større delmængde af afløbsvandet løb ud af hullet i afløbsrøret i strandkanten og således ikke ud gennem udløbsrørets yderste ende. Virksomheden beskriver hertil at have planer om at udbedre skaden på udløbsrøret i efteråret 2020.

Det kunne desuden konstateres, at overdækningerne på både den nye og den gamle brønd ikke var aflåste, og uden brug af værktøj vil kunne fjernes af uvedkommende. Desuden var træoverdækningen på den gamle brønd delvist nedbrudt. Det er Struer Kommunes vurdering, at det manglende vedligehold af træoverdækningen på den gamle brønd samt den manglende aflåsning af begge brønddæksler/-overdækninger kan udgøre en væsentlig risiko for ulykker for både anlæggets brugere men også for eventuelle strandgæster, eksempelvis legende børn. Efter nærværende tilsyn meddeler virksomheden at have udskiftet det gamle trædæksel med et nyt.

Ved tilsynet kunne det ydermere konstateres, at der omkring de to brønde på stranden var udført en betragtelig kystsikring. En gennemgang af ortofotos fra perioden fra år 2000 frem til foråret 2019 viser, at kysten omkring den oprindelige brønd efterhånden er blevet eroderet, således at materiale (sand, sten m.v.) omkring brønden er fjernet, og brøndringene efterhånden er blevet blotlagte. Det ses særlig af ortofoto fra 2014, at der har været en betydelig erosion omkring den oprindelige brønd. Ortofotos fra 2016 og 2018 viser imidlertid, at der er blevet udført en væsentlig kystsikring omkring brønden i denne periode. Kystsikringen ser ud til at være udført ved at tilføje større mængder sand, grus og større natursten til kystområdet. Virksomheden beskriver hertil at kystsikringen er foretaget efter brønden blev blotlagt i forbindelse med stormen "Bodil" i 2013-2014.

Struer Kommune er på nuværende tidspunkt ikke bekendt med, om Kystdirektoratet har meddelt tilladelser til udskiftningen af indløbsrøret (samt en eventuel ny linjeføring), etablering af ny brønd samt den ganske betragtelige kystsikring omkring de to brønde.

Struer Kommune vil på baggrund af tilsynet d. 11. november 2019 orientere Kystdirektoratet om ovenstående med henblik på at afklare, om der er behov for eventuelle lovliggørelser af de pågældende anlægsarbejder m.v..

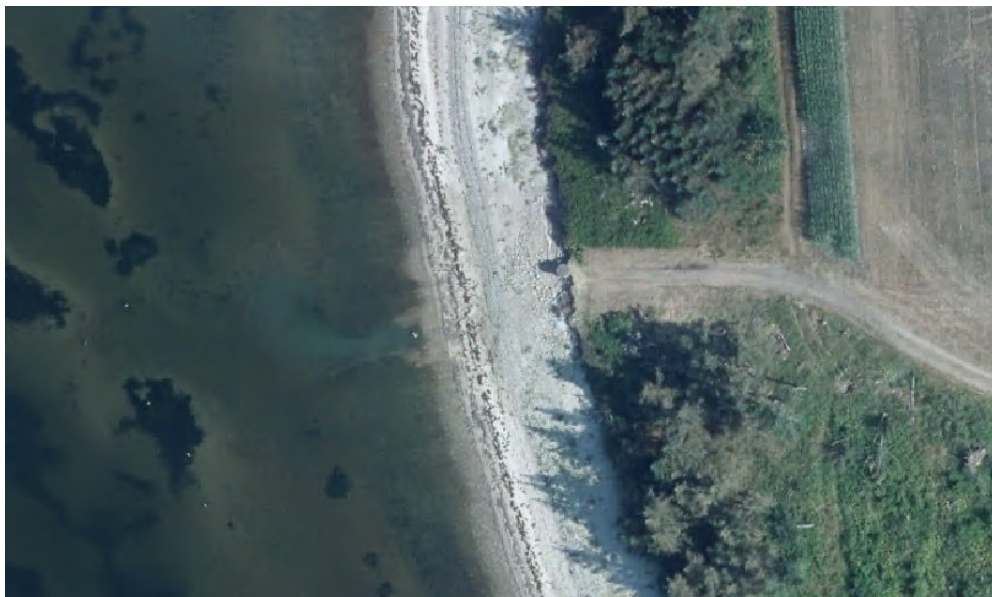
Figur 3

Dog kunne det konstateres, at de renseforanstaltninger, som der er beskrevet i projektansøgningen, og som har ligget til grund for vurderingen i den gældende udledningstilladelse, i store træk enten ikke findes eller anvendes på anlægget. Eksempelvis renses afløbsvandet fra de 6 store, udendørs laguner ikke for opløste eller partikulære næringsstoffer og aflejret organisk stof i forbindelse med rensning af den udlagte fiberdug. Ved rensning af fiberdugen højttrykremses dugen, og de aflejrte partikler opslemmes i renevandet og føres direkte til afløbsrøret. Af ortofotos fra 2014 (Figur 3) kan der anes en grålig fane omkring udløbsrøret i Venø Sund, mens det samtidig ser ud til, at en eller to af de udendørs laguner er ved at blive tømt/oprenset.

I ansøgningen er desuden beskrevet, at alt afløbsvand renses gennem først et mekanisk filter og dernæst et biologisk filter, før det føres til udløbsrøret. Ved tilsynet kunne det konstateres, at filterdugen i det mekaniske filter ikke var tæt og trængte til udskiftning, samt at det biologiske filter ikke længere blev anvendt. Virksomheden anvender dog, som beskrevet i ansøgningen, UV-filtersystem på anlægget.

Den nuværende vandrensning på anlægget vurderes således ikke svare til den bagvedliggende ansøgning til anlægget, og den nuværende indretning og drift af anlægget vurderes derfor ikke at leve op til kravene i udledningstilladelsen fra 1999.
