## Rapport for miljøtilsyn 21-04-2026 hos Thomas og Erik Riskjær, Byrholtvej 34, 9381 Sulsted

### Overordnede oplysninger

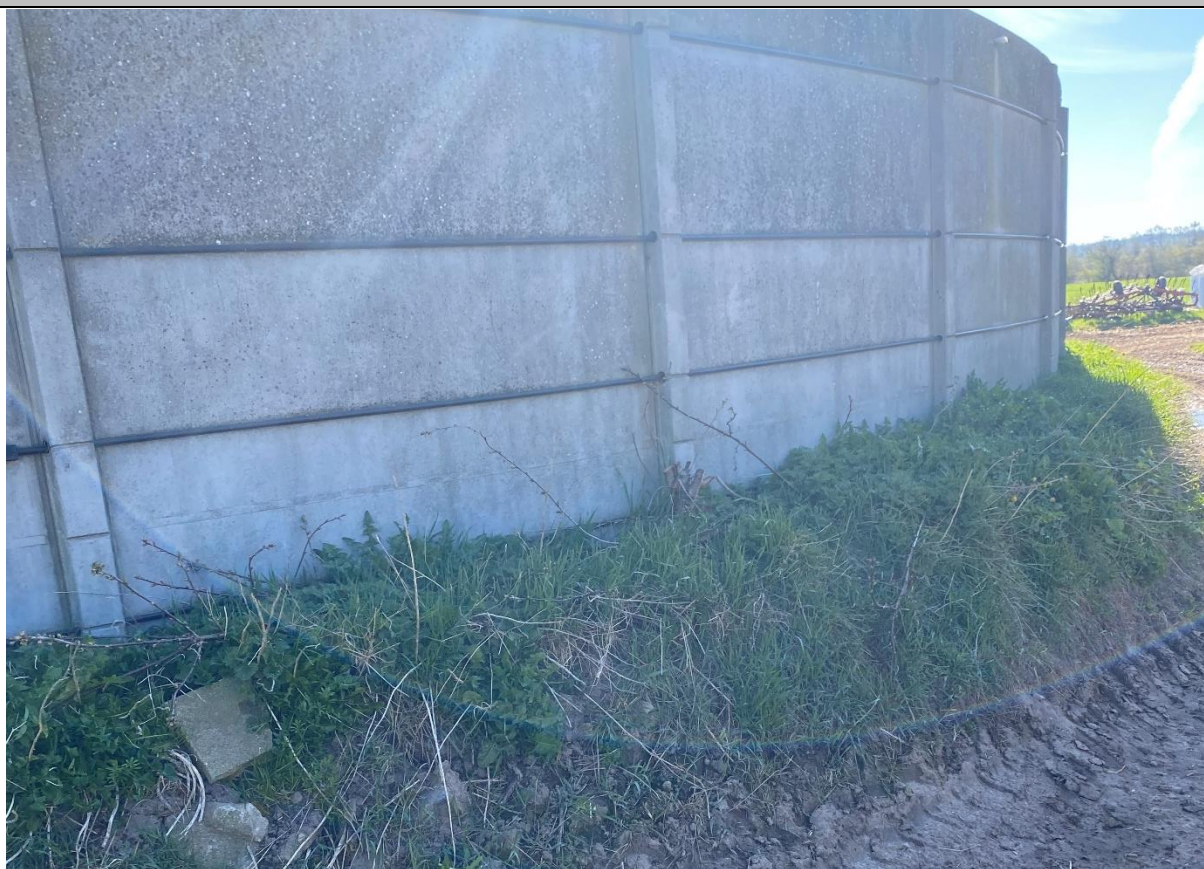
| Kontrolpunkt | Tilsynskommentar |
|---|---|
| Gyllebeholder, tilstand og bevoksning | Ved tilsynet den 26. marts 2026, blev det konstateret, at der var en del bevoksning ved begge gyllebeholdere. Ved dette opfølgende tilsyn, var bevoksningen fjernet, hvorfor aftalen anses som efterkommet. |

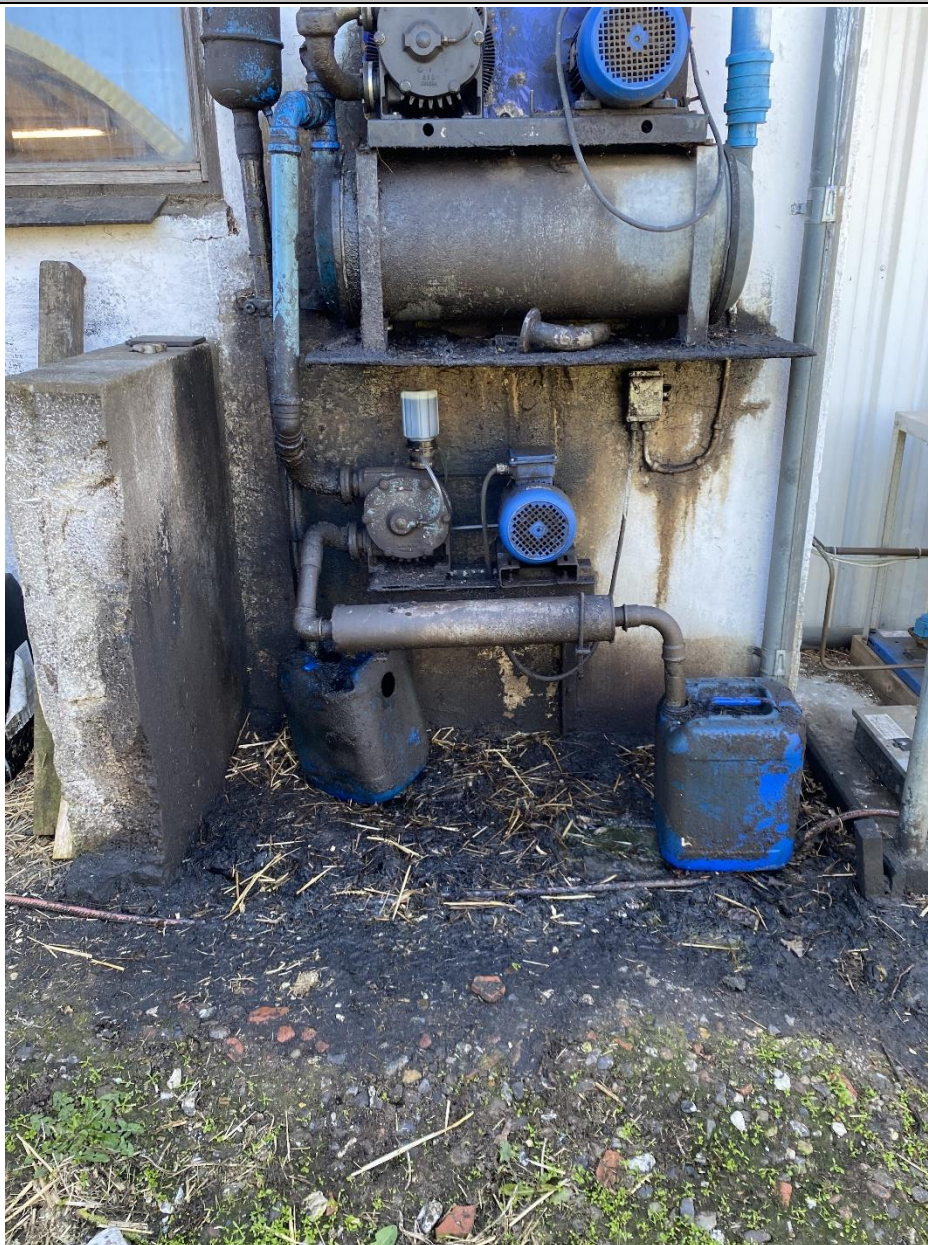
Konstateret jordforurening ved tilsyn\*

| Kontrolpunkt | Tilsynskommentar |
|---|---|
| Konstateret jordforurening ved tilsyn* | Ja. Ved tilsynet den 26. marts 2026, blev det konstateret at der var et stort oliespild ved vakuumpumpen ved malkestalden. Dette opfølgende tilsyn blev udført sammen med en medarbejder fra Aalborg Kommune, Team Jord, for at vurdere graden af forureningen fra dette oliespild. Ved tilsynet blev det vurderet, at den forurenede jord skal graves væk og at ejer skal gennemføre forebyggende foranstaltninger for at der ikke forekommer oliespild i fremtiden. Efter bestemmelserne i Miljøbeskyttelsesloven, kan der meddeles påbud vedrørende forurenede jord, jf. Miljøbeskyttelsesloven § 83a. Der bliver derfor meddelt et påbud vedrørende oliespildet fra vakuumpumpen i et særskilt brev. |

| Dato | Type | Status | Kommentar |
|---|---|---|---|
| 21-04-2026 | Øvrige påbud | Meddelt | Påbud om jordforurening med oliespild fra vakuumpumpe. |

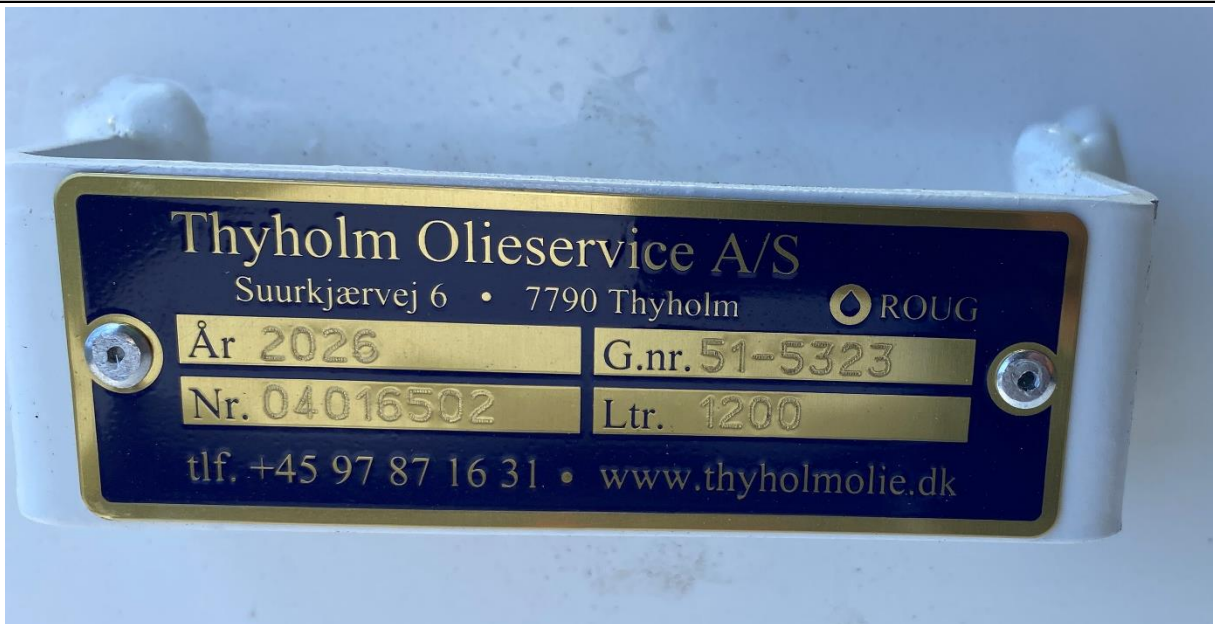
| Kontrolpunkt | Tilsynskommentar |
|---|---|
| Olietanke | <p>Ved tilsynet den 26. marts 2026 blev det konstateret, at der er en fyringsolietank på ejendommen, som ikke er registreret i BBR. Denne tank er fra 1994 og må kun blive 30 år gammel, tanken er derfor for gammel og skal sløjfes.</p> <p>Ved dette opfølgende tilsyn, var den gamle fyringsolietank blevet udskiftet med en ny. Denne nye tank er endnu ikke anmeldt til BBR. Ejer blev derfor gjort opmærksom på at tanken skal anmeldes til BBR.</p> <p>Aftalen vedrørende sløjfning af den gamle olietank anses som efterkommet.</p> |

| Dato | Type | Status | Kommentar |
|---|---|---|---|
| 26-03-2026 | Aftale | Efterkommet | Den gamle fyringsolietank fra 1994 er for gammel og skal sløjfes. |
