### **Miljøtilsyn hos Tidy Car, Lollandsgade 1, 8600 Silkeborg**

| <b>TILSYN IFØLGE MILJØBESKYTTELSESLOVEN</b> |

Tilsynet er et basistilsyn i henhold til bekendtgørelse om miljøtilsyn.

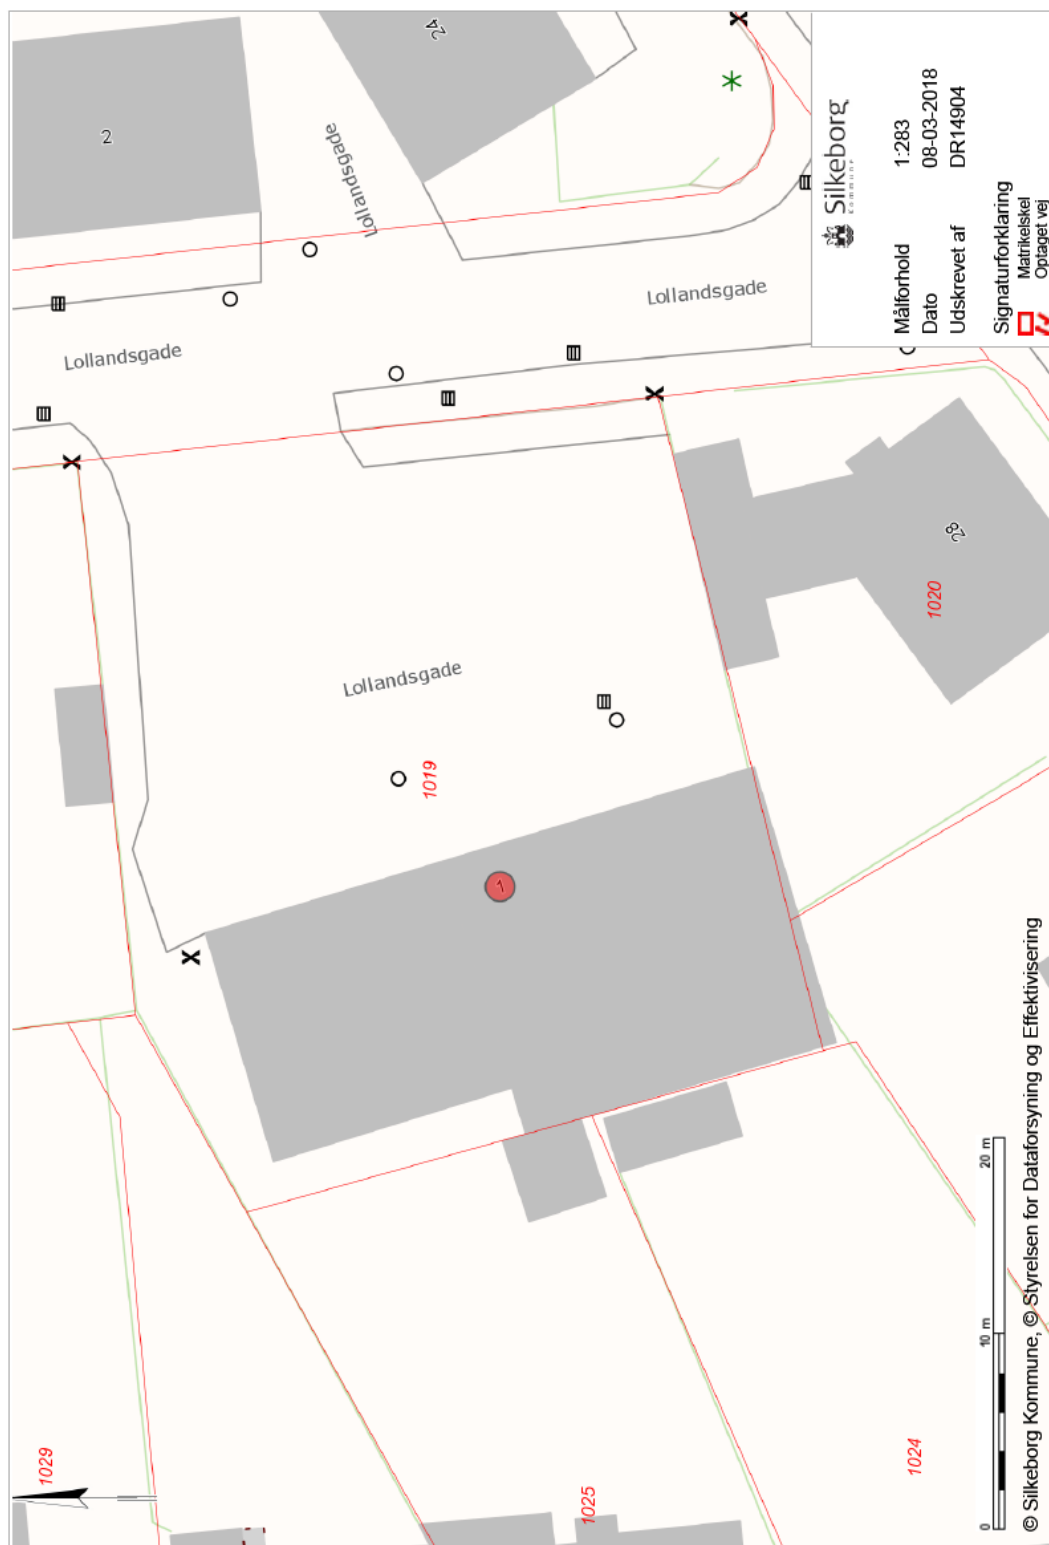
## **Bilag 2: Oversigtsplan**

Se bilag 2 hvor oplag af affald og råvarer, luftafkast, filtre, oplag af spåner, olietanke, støj-kilder, produktionsareal, lagerareal m.v. fremgår.
