Prioriteret miljøtilsyn på landbrugsejendomme

Identifikation			
Navn og adresse:	ELISABETH HORUP Åstrup Strandvej 69, 8541 Skødstrup		
Ejer:	Samme.	Tlf. nr.:	
Kontaktperson:	Niels Henrik Kjær Sørensen	Mob. nr.:	29470685
		E-mail:	
Bruger/forpagter:		Tlf. nr.:	
Adresse:			
CVR- nr.:	35069674	P-nr.:	1018525808
Godkendelsestype:	Godkendelse §33	Godkendelsesdato:	
Bedriftstype:	I206: Kvæg og blandingsdyrehold >250 DE

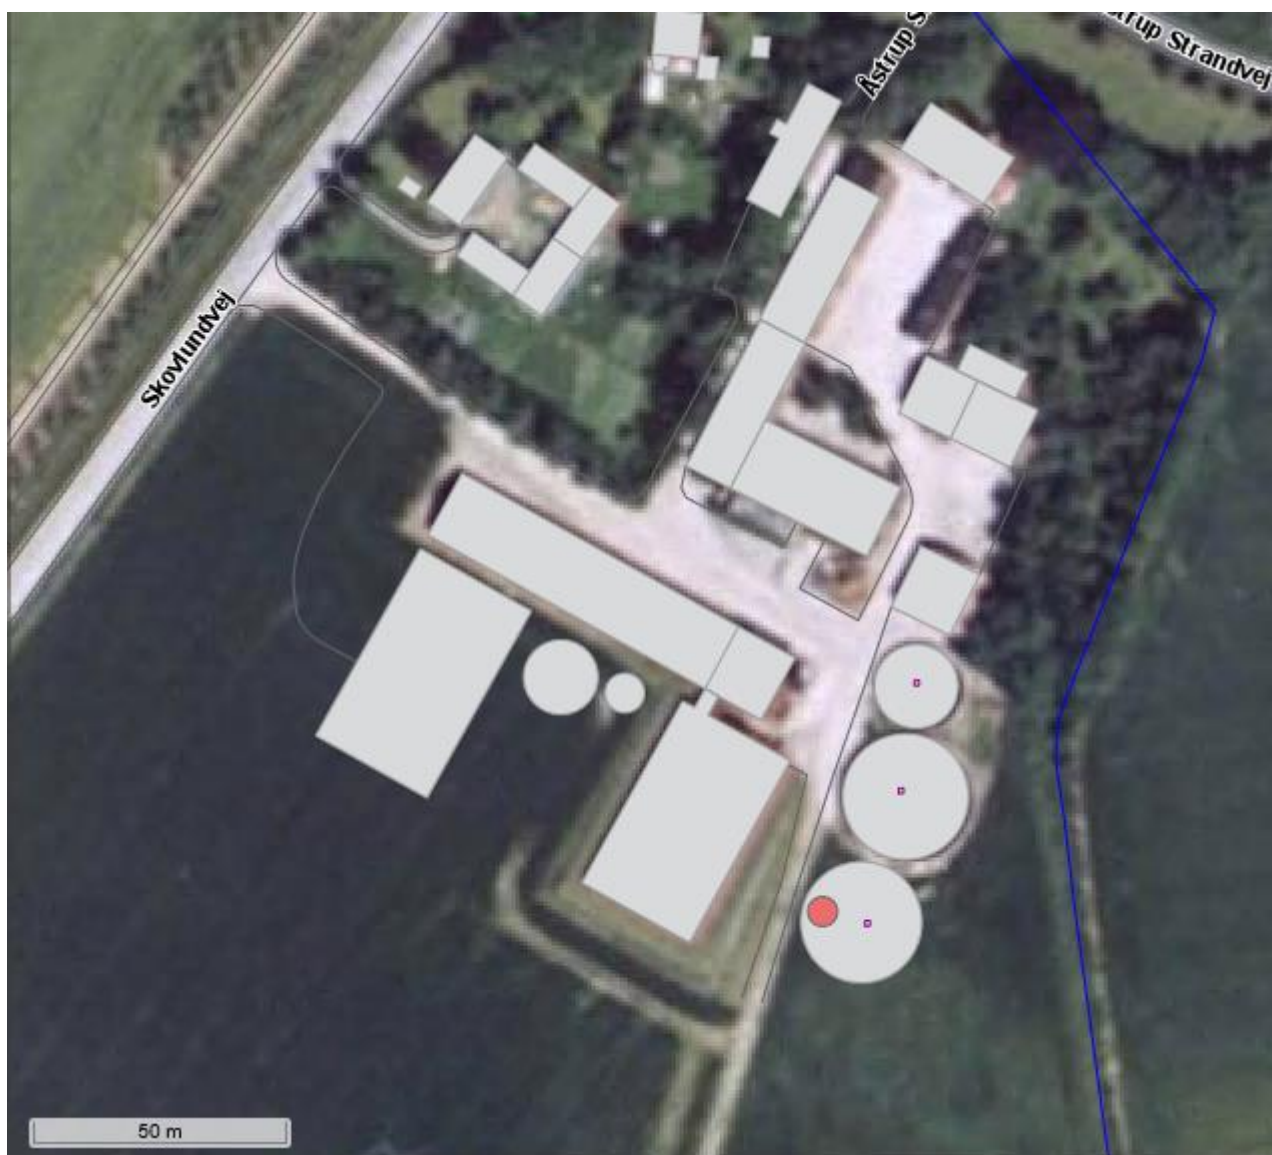
Bilag 1: Beliggenhed af tank uden overdækning

Flydelag	To tanke var forsynet med tæt overdækning i form af dækkende flydelag. En tank var uden tæt overdækning (bilag 1) Logbog er ikke set.
Bemærkninger	Det blev efter tilsynet oplyst af driftsleder Niels Henrik Sørensen, at etablering af flydelag med snittet halm blev bestilt den 3. juni 2019 hos Bdr. Thorsens maskinstationer for de tre beholdere. Kristian Thorsen fra Bdr. Thorsens maskinstationer har efter tilsynet oplyst, at der blev rørt og udbragt fra beholderne sidst i maj, og at flydelag ikke var blevet etableret på tidspunktet for tilsynet men blev etableret dagen efter, dvs. den 25. juni 2019.

Rød prik markerer tanken, der var uden overdækning den 2019-06-27.

2. Andet			
Konklusion på tilsynet:			
<p>Der er i forbindelse med tilsynet meddelt indskærpelse vedrørende overdækning af gyllebeholder, samt om 5 årig beholderkontrol, som det fremgår af vedlagte brev.</p> <p>Det skal dertil bemærkes, at spild af foder- og husdyrgødningsrester skal opsamles, så der ikke kan ske risiko for forurening, lugt eller tilhold af fluer.</p> <p>Tilsynet blev gennemført uden forudgående varsel, for at undgå at tilsynets formål om kontrol af miljøbestemmelserne i den daglige drift eventuelt kunne forspildes.</p> <p>Denne tilsynsrapport vil blive offentliggjort på Digital MiljøAdministration (https://dma.mst.dk/) senest 4 måneder efter, at tilsynsbesøget har fundet sted jf. reglerne i miljøtilsynsbekendtgørelsen.</p>			
Tilstede under tilsynet: ingen udover den tilsynsførende.			
Tilsynsdato:	24-06-2019	Tilsynsførende:	Anker Laubel
