Afrapportering af miljøtilsyn på mellemdepotet på Øster Kærvej 50, Brønderslev

Brønderslev Kommune foretog den 9. oktober 2019 et miljøtilsyn på Vej og Parks mellemdepot og støjvold på Øster Kærvej 50, Brønderslev.

Afrapportering af miljøtilsyn på mellemdepotet på Øster Kærvej 50

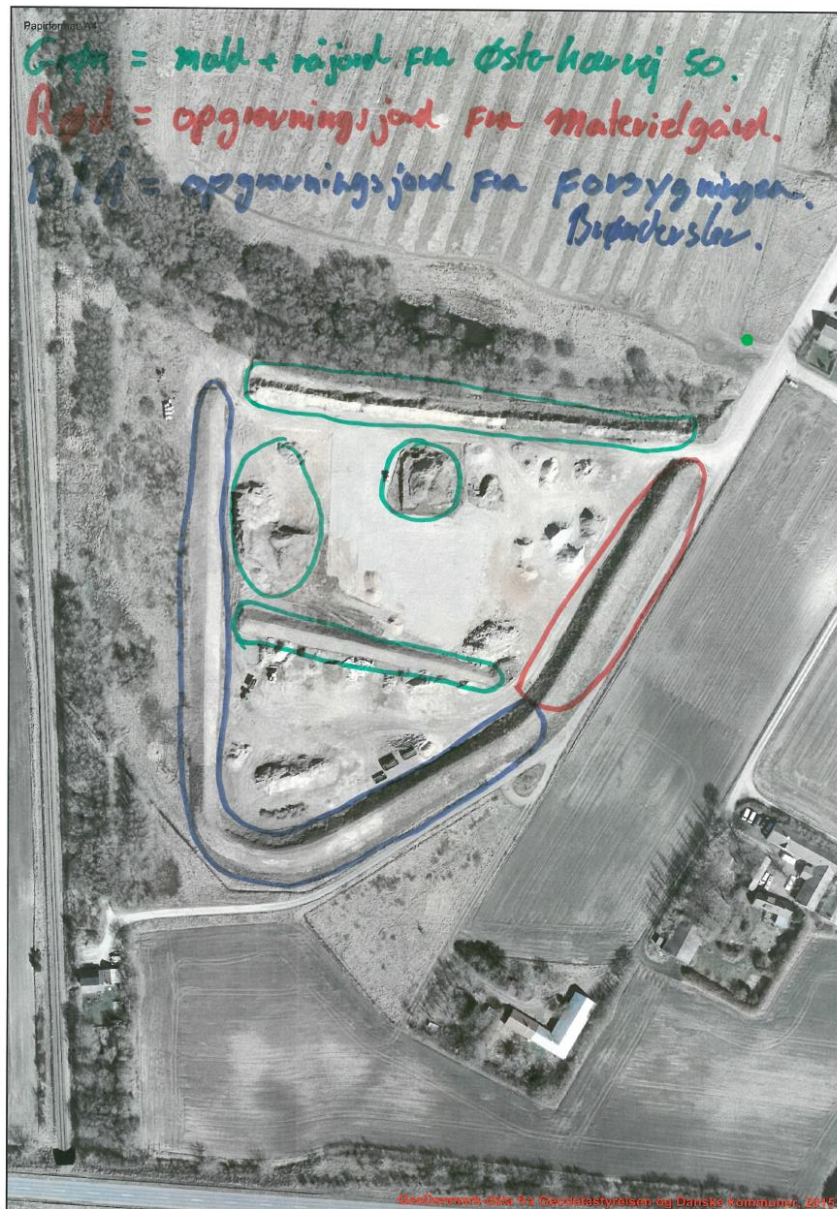
Bilag 1: Hvor stammer jorden fra i støjvold mv (oplysninger fremsendt af Peder T. Gregersen den 10. juli 2017.

I bilag 1 er indsat luftfoto over mellemdepotet hvor det fremgår hvor hhv. jorden i støjvolden og 2 af milerne stammer fra. Kortet er fremsendt den 10. juli 2017.

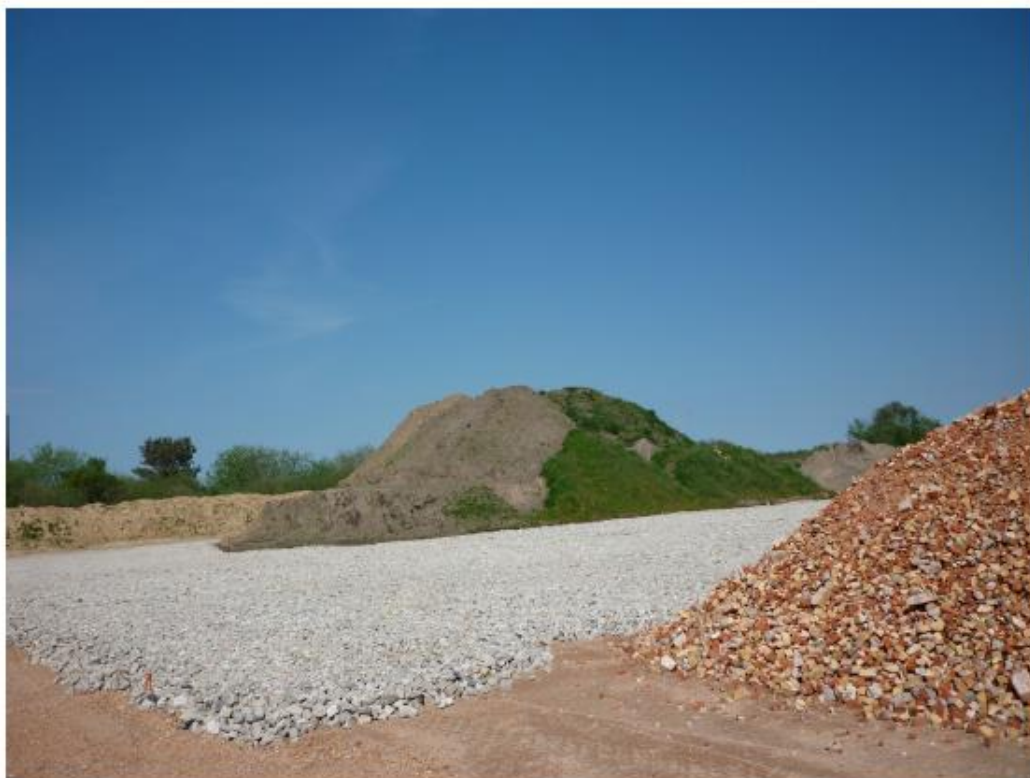
Den jorddyngne, der ligger på Vej og Parks del og som er placeret på den afrømmede del af arealet, er ifølge PG afrømmet jord fra Øster Kærvej. Der var en jorddyngne, jf. nedenstående billede, som PG ikke kunne svare på hvor stammer fra. Oplysninger herom bedes fremsendt senest den **1. juli 2016**.

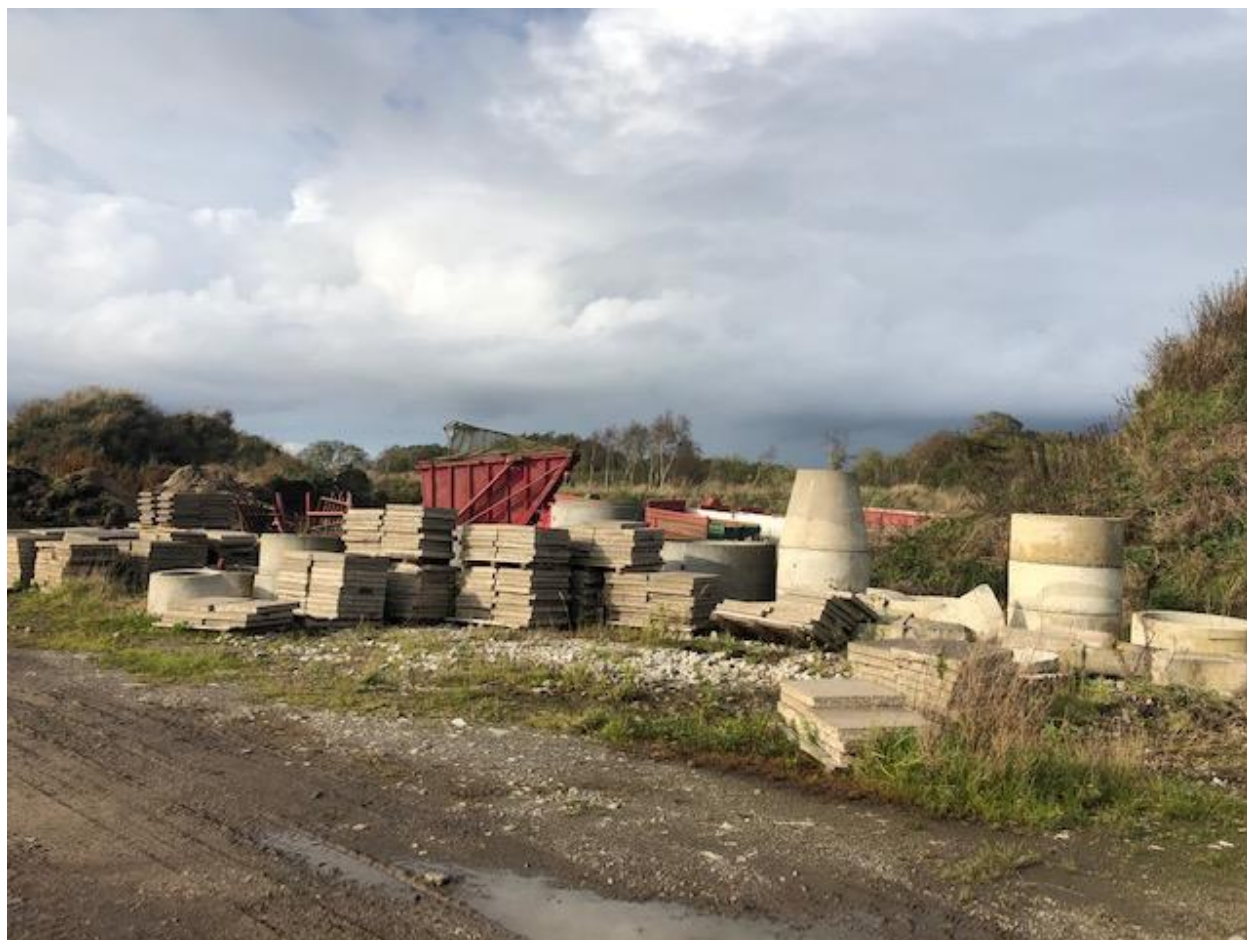
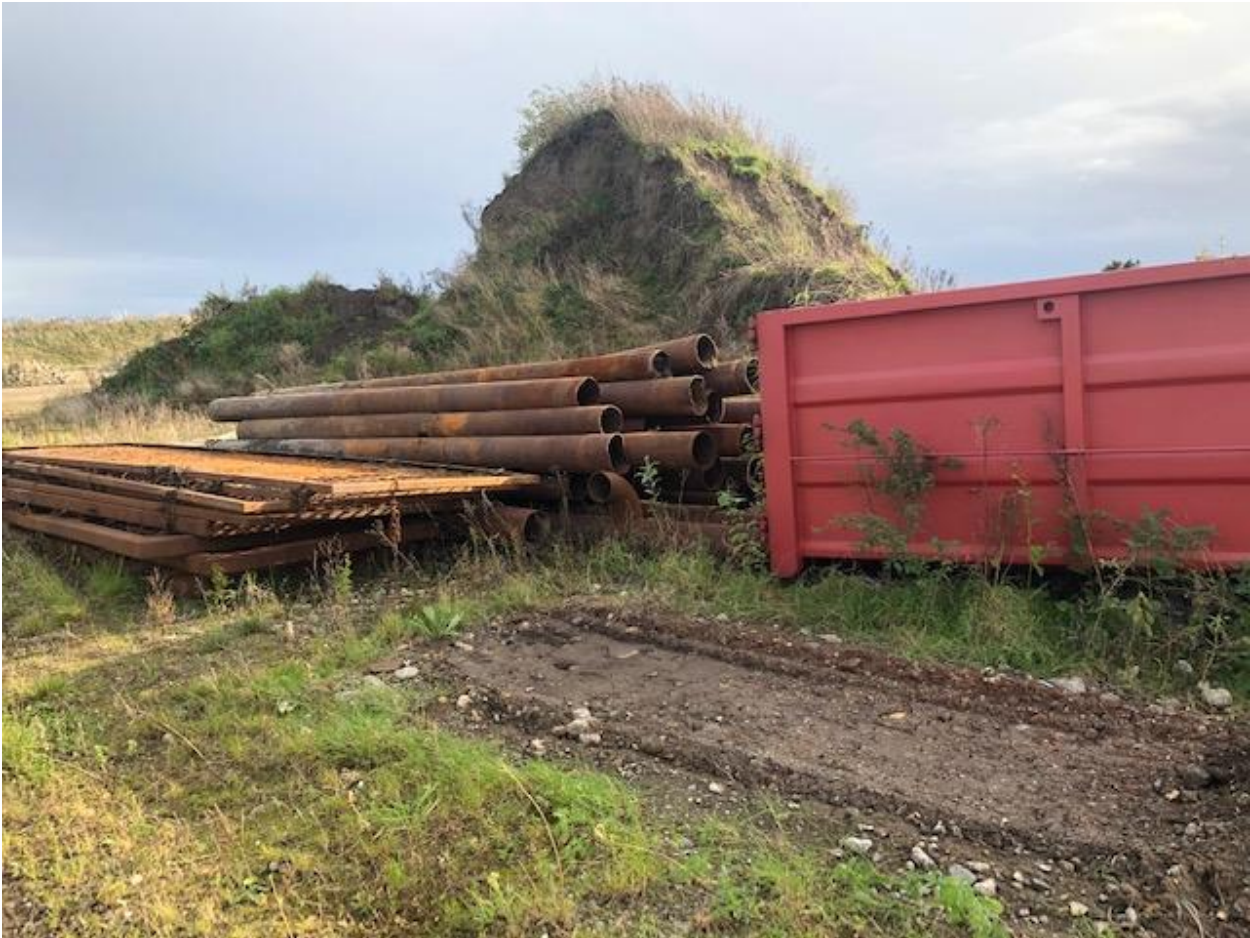
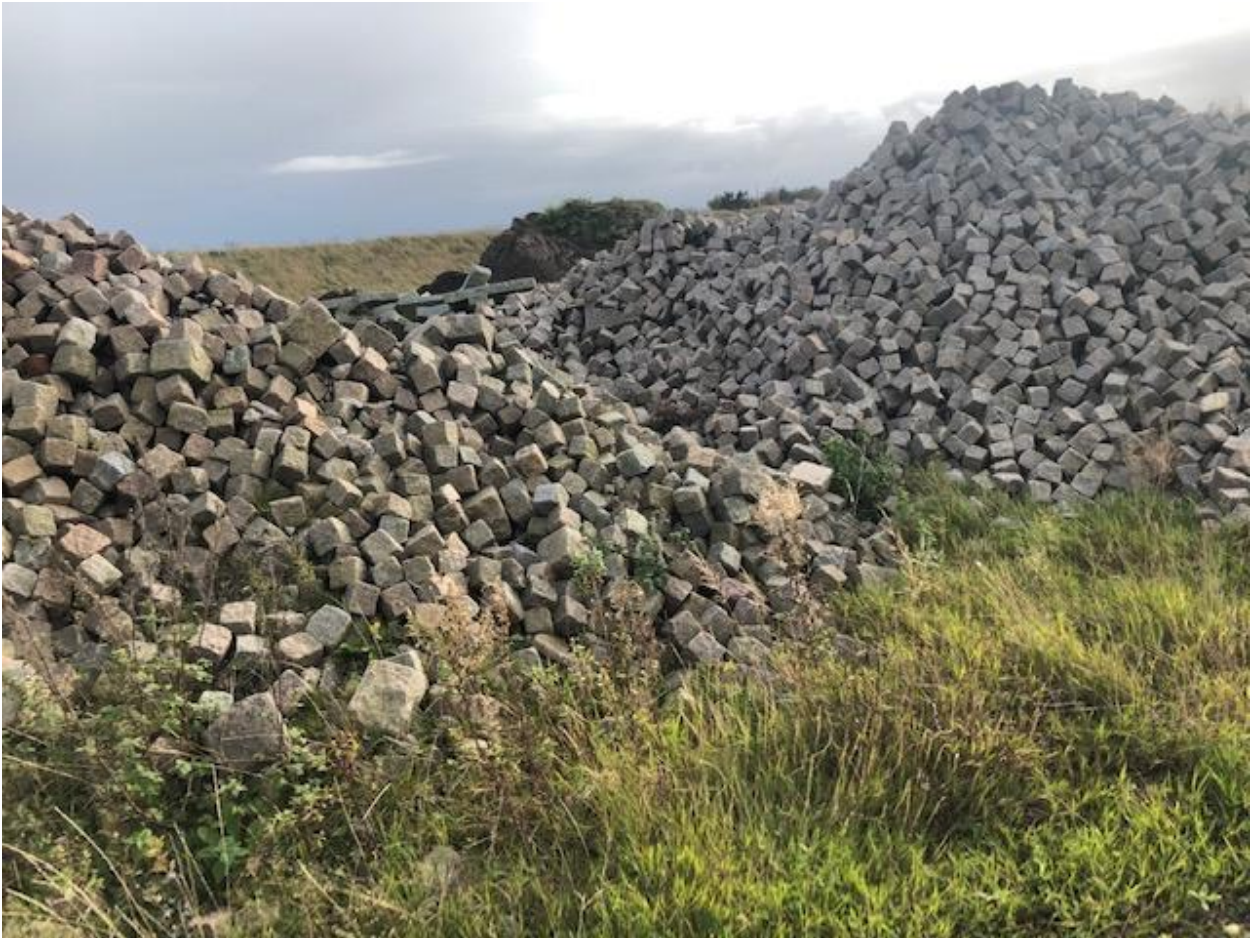
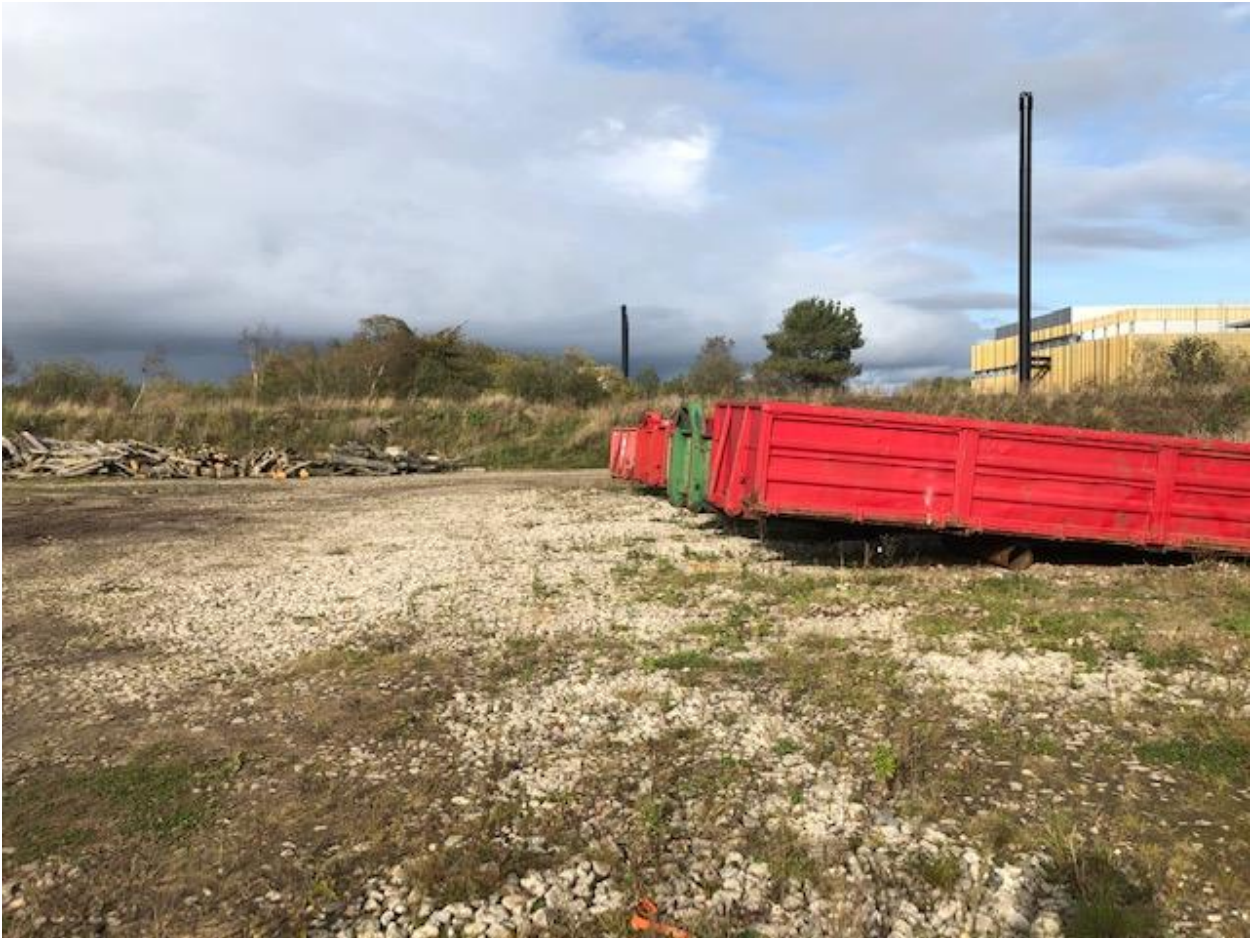
Bilag 3. Fotos af oplag på Øster Kærvej 50 den 9. oktober 2019

Som det fremgår af fotos indsat i bilag 3 er der oplag af kloakrør, fliser mv. desuden er der også containere, skurvogne mv. på Øster Kærvej 50.

Såfremt der ønskes opbevaret andre og flere affaldsfraktioner end det der er godkendelse til, skal der søges om dette.

Det indskræpes at ovennævnte forhold bringes i orden således at det kun er de affaldsfraktioner og mængder der er godkendelse til der er på pladsen **senest den 1. december 2019**.

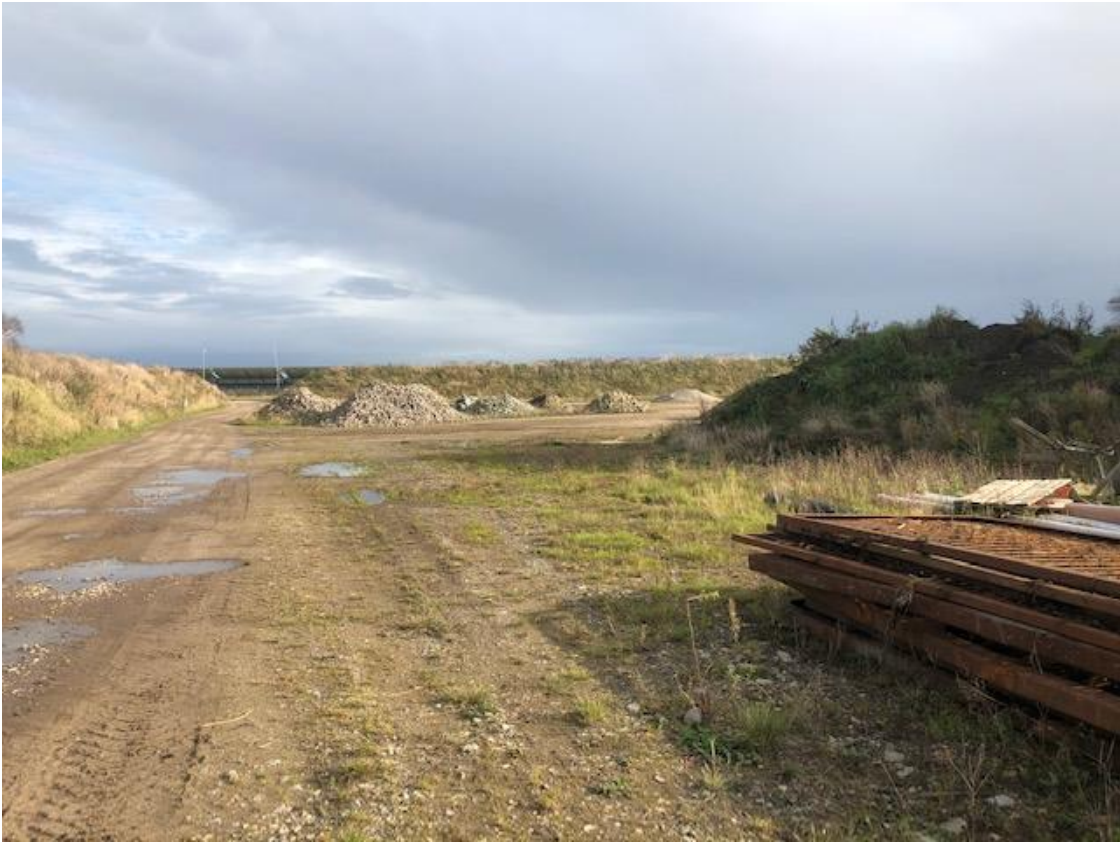
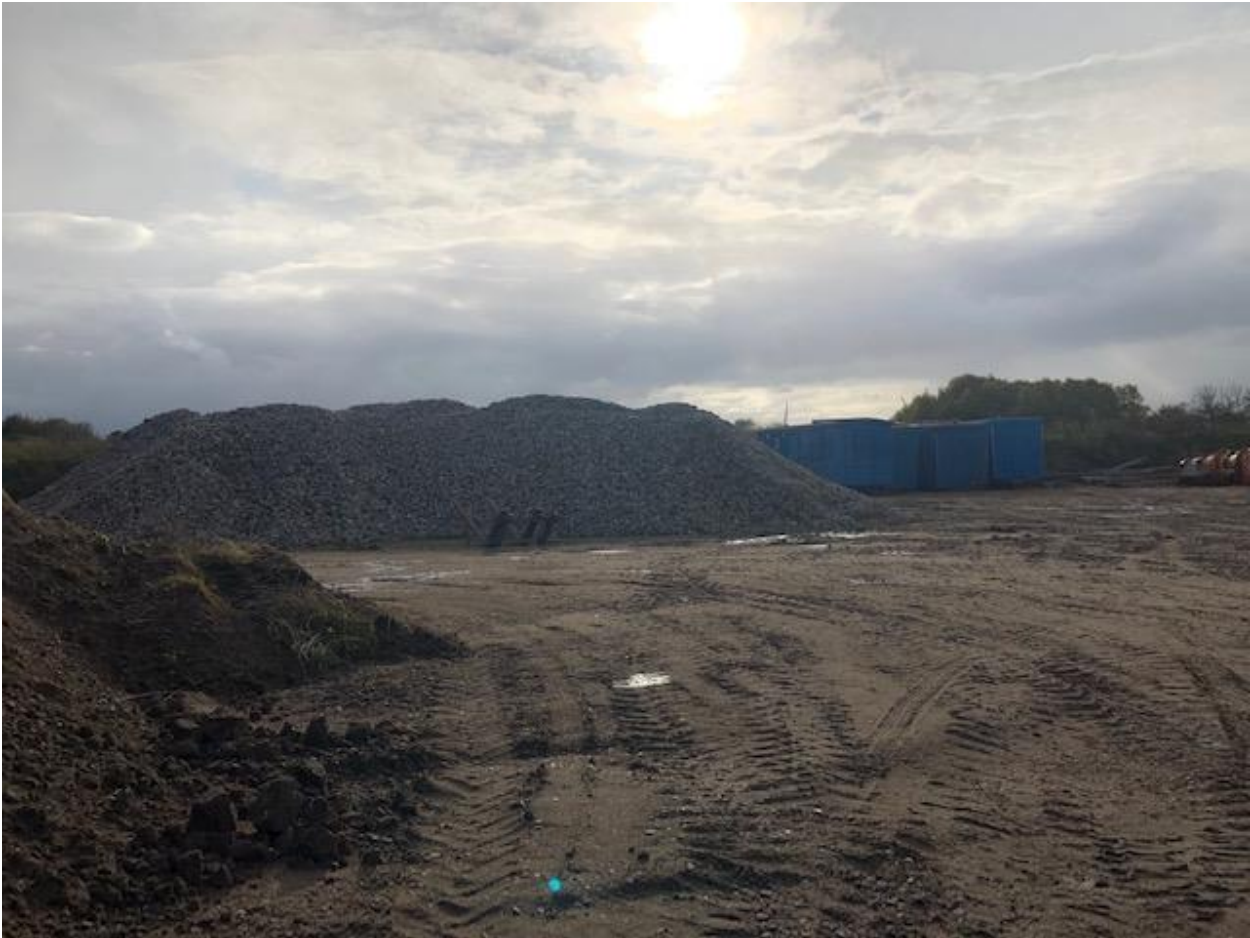
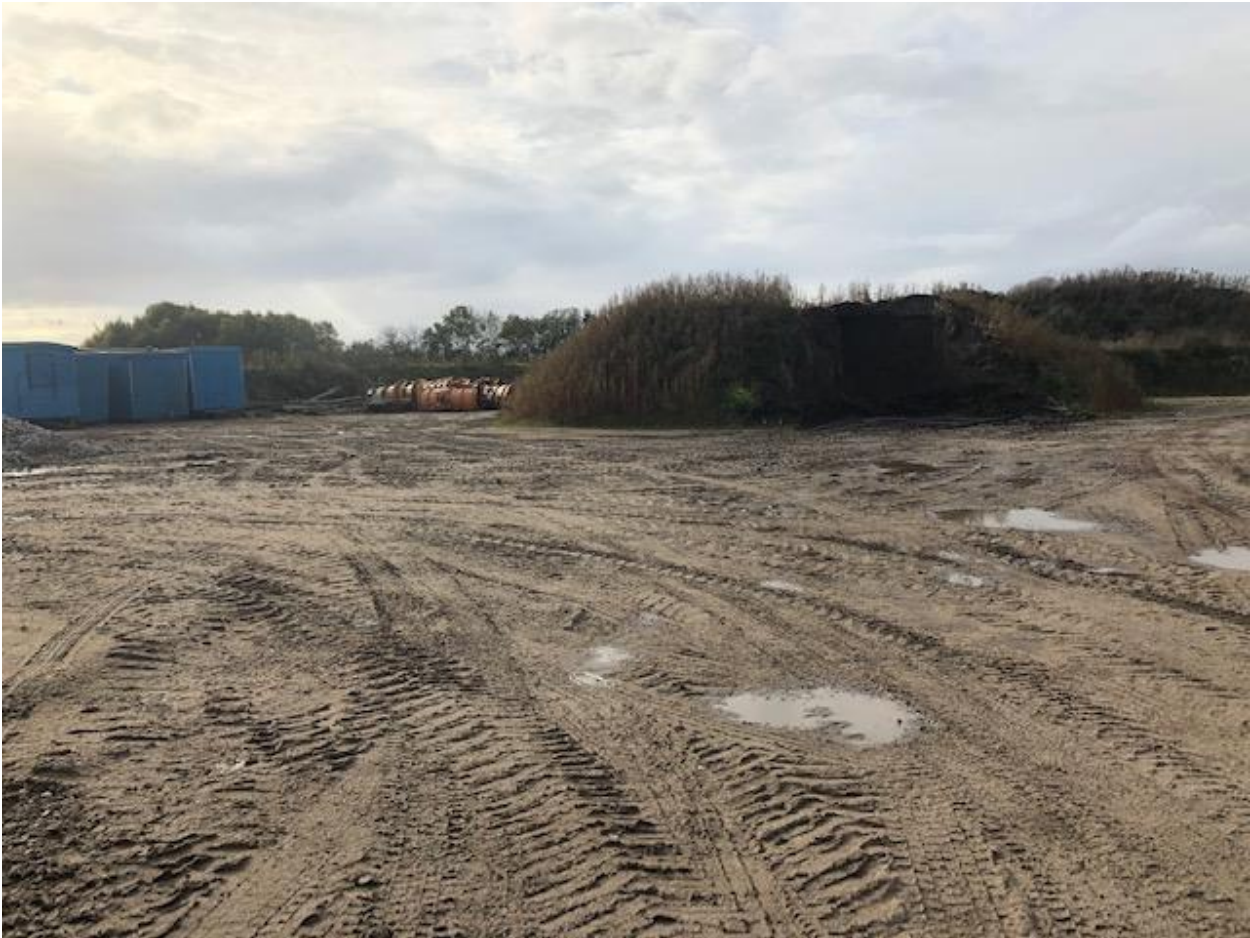
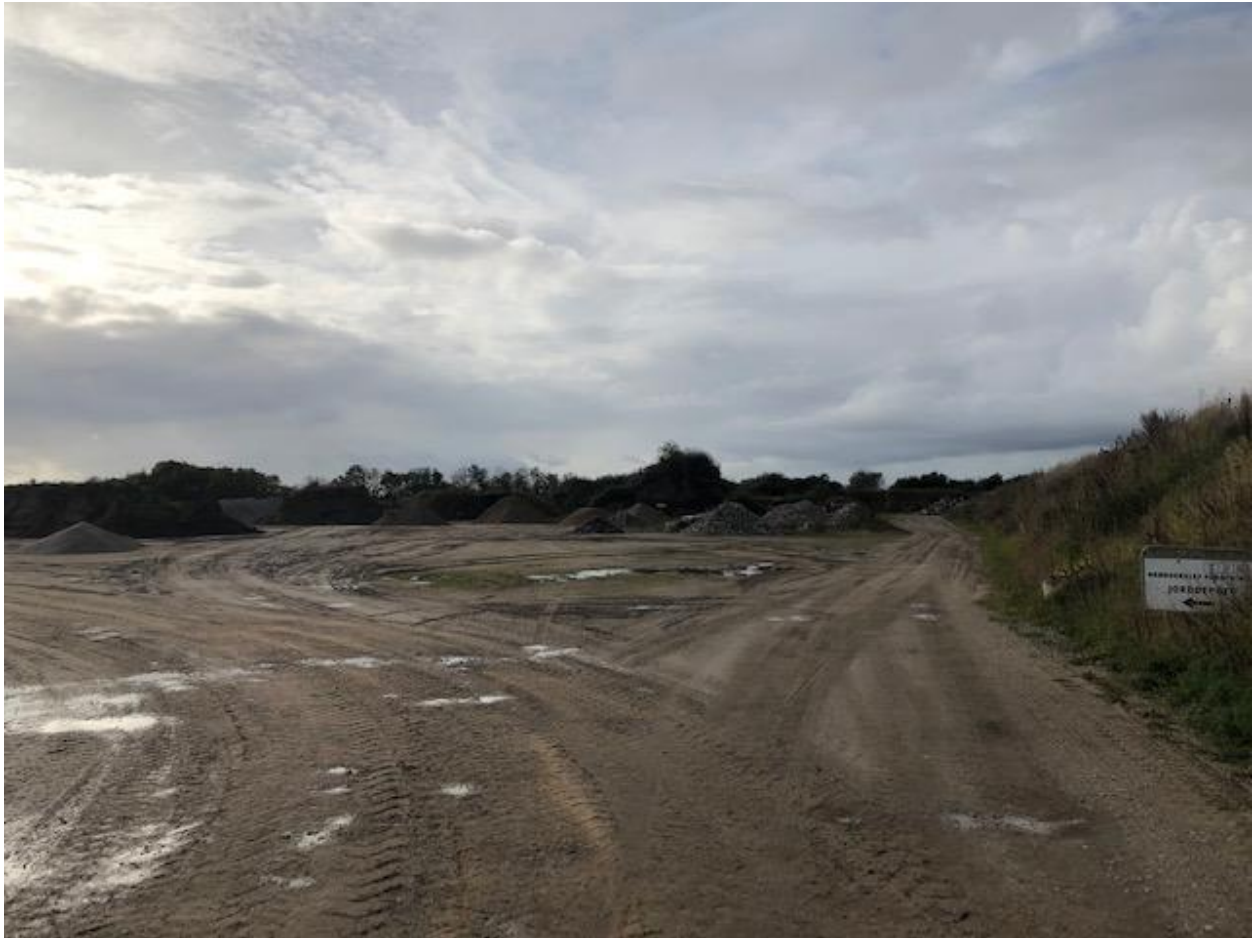
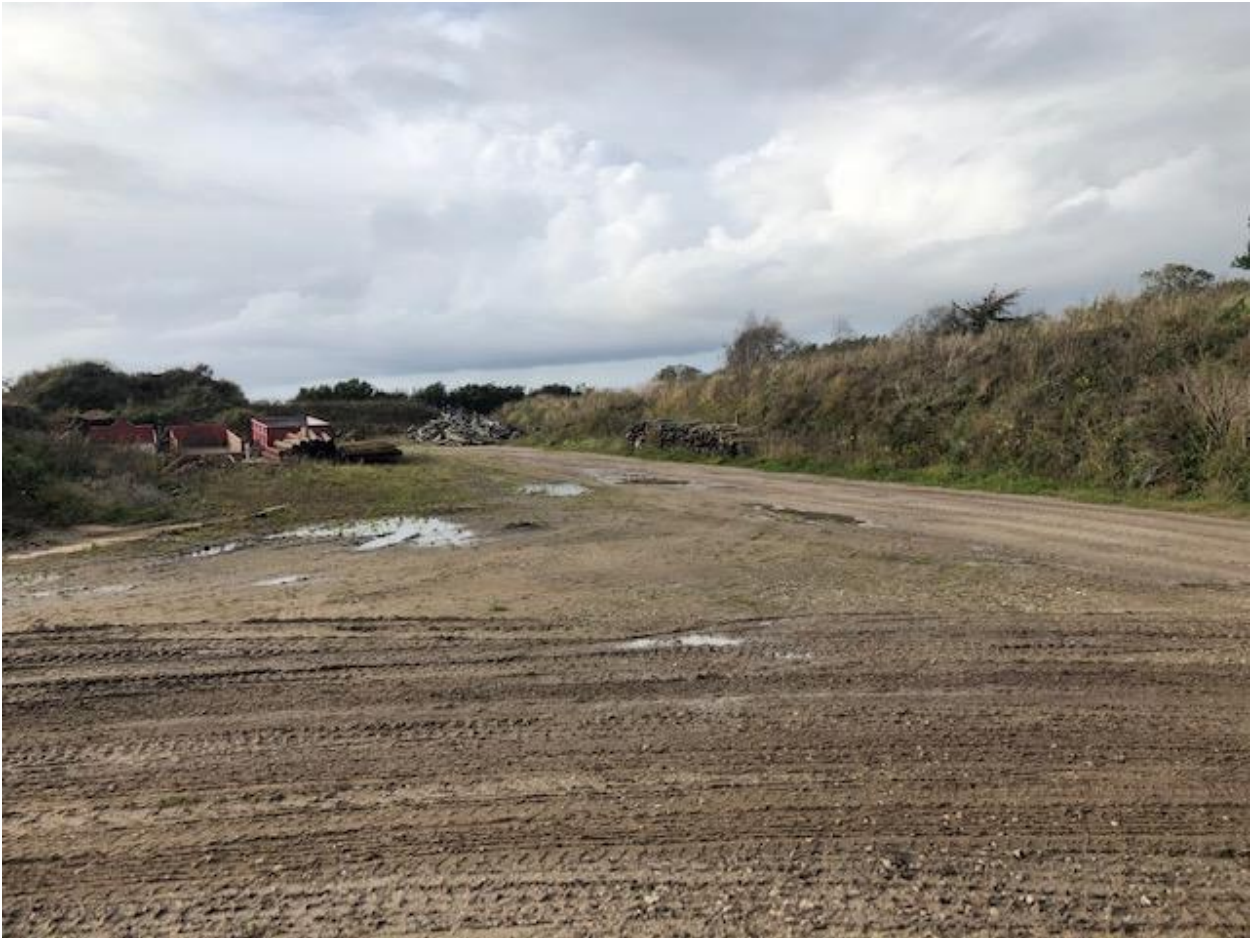
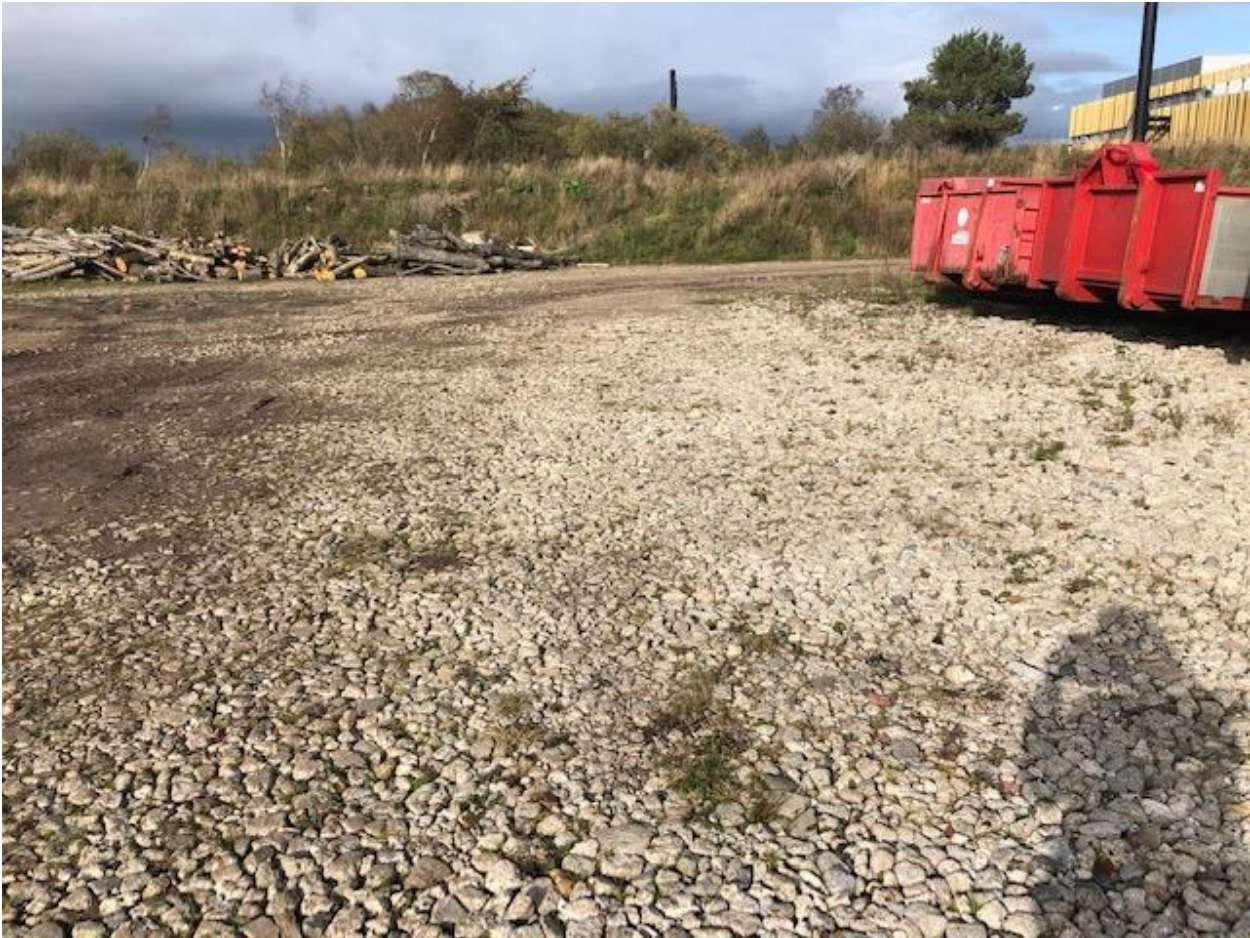
Bilag 4. Fotos taget den 9. septmber 2019 vedr. manglende befæstelse af pladsen

Det blev på sidste tilsyn bekræftet, at der ville blive udlagt 30 cm stabilgrus på hele pladsen i overensstemmelse med vilkår 2.2.10. På tilsynet den 9. oktober 2019 kunne det konstateres at der kun på en del af pladsen er udlagt stabilgrus jf. fotos indsat i bilag 3.

Det indskræpes at pladsen befæstet iht. vilkår 2.2.10 og 2.2.11 **senest den 1. januar 2020**.

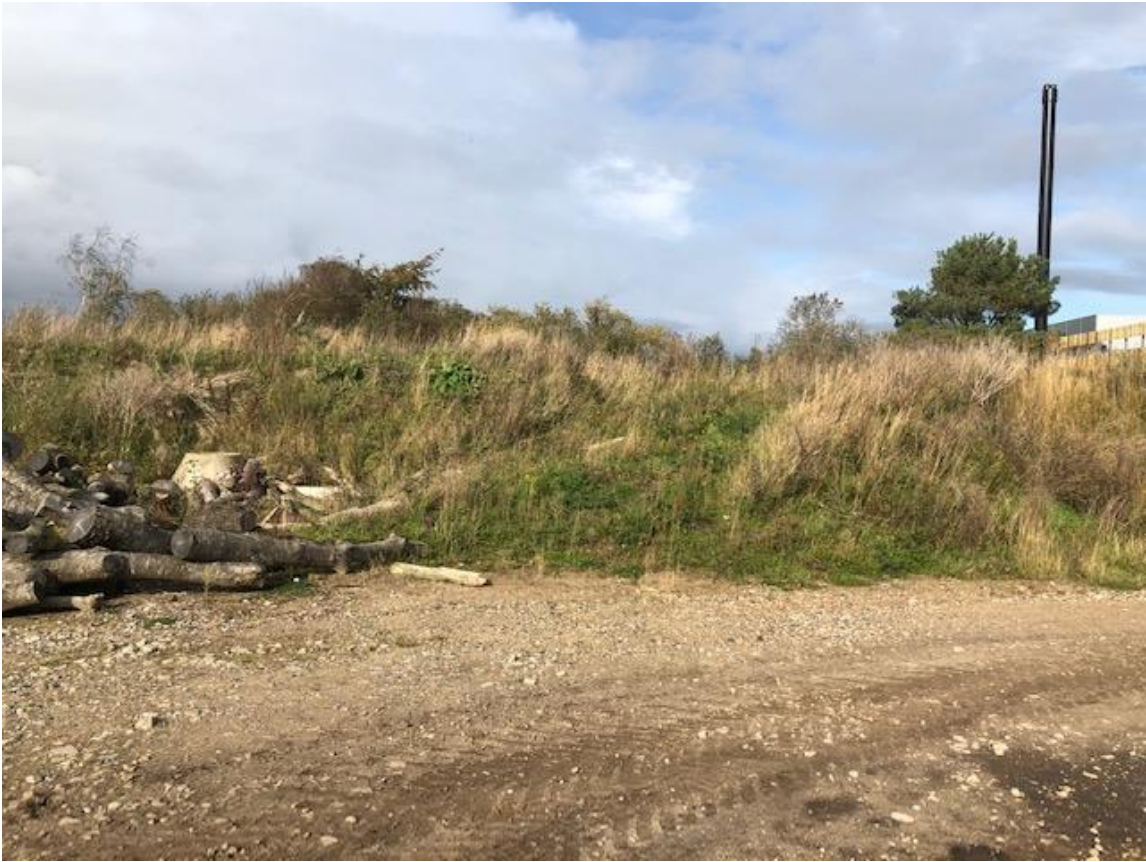
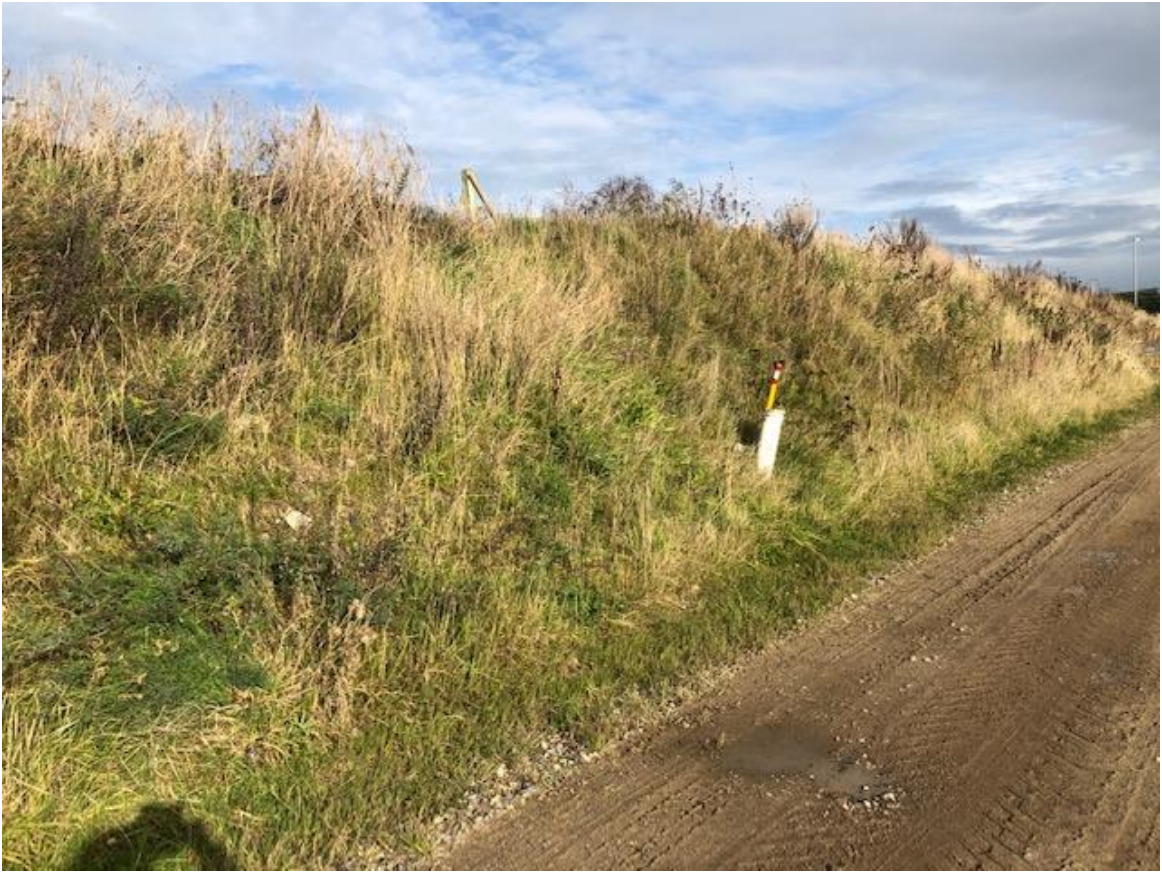
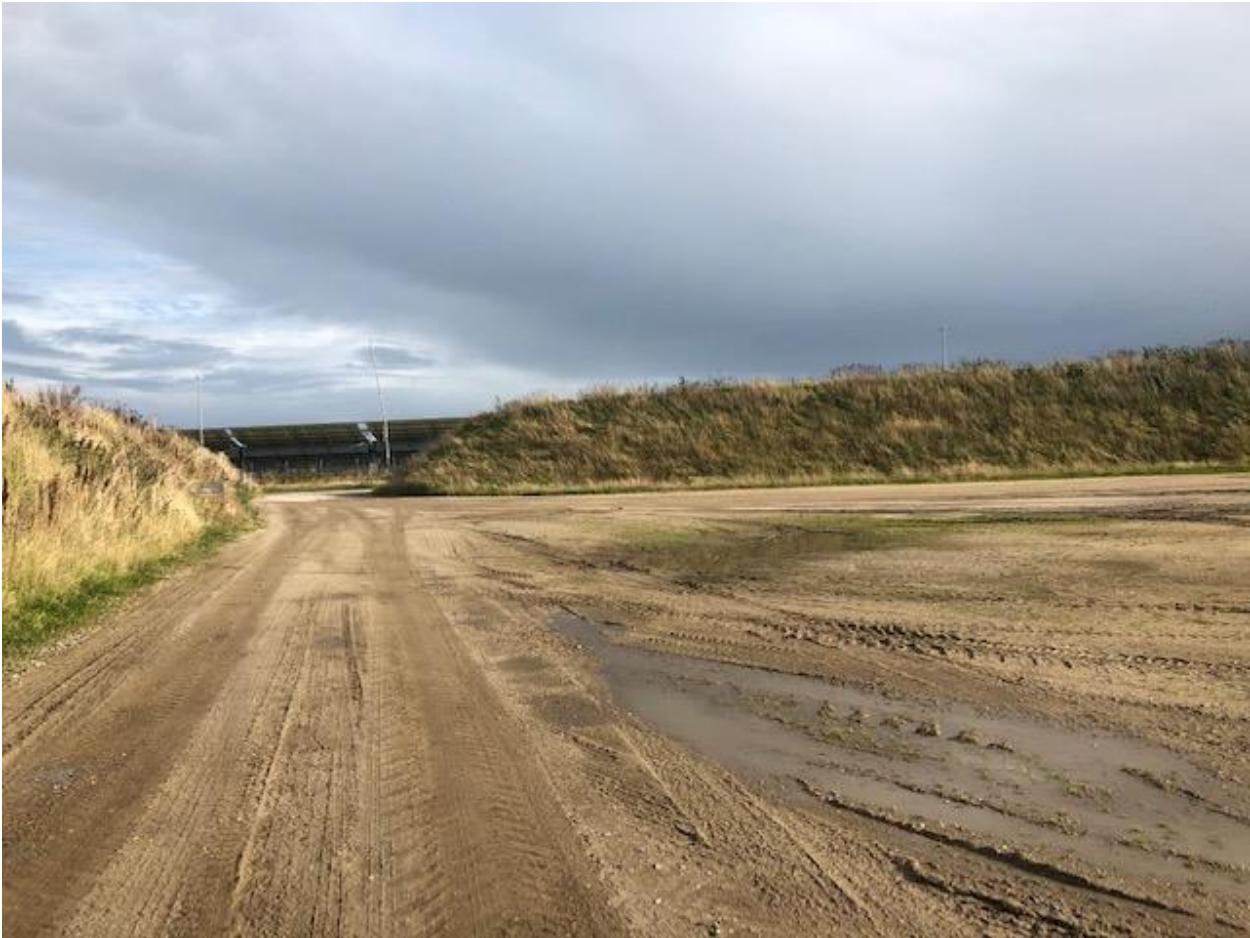
Bilag 5. Fotos taget af støjvolden taget den 9. oktober 2019 vedr. manglende beplantning

Beplantningen er aldrig udført jf. vilkår 2.3.6 og 2.3.7 hvor der står flg.: ”*Vilkår 2.3.6.:Støjvolden skal færdiggøres løbende, herunder også beplantes med hjemmehørende buske i strækninger på ca. 100 m. Vilkår 2.3.7: Den samlede støjvold skal være færdigetableret og beplantet med hjemmehørende buske senest 2 år efter miljøgodkendelsen er meddelt*”

Endelig beplantningsplan og tidsplan er ikke blevet tilsendt. Der er blevet rykket for fremsendelse af beplantningsplan den 10. maj 2017.

Det indskræpes at endelig beplantningsplan fremsendes til Brønderslev Kommune inden beplantningen påbegyndes **senest den 1. december 2019**. Beplantningsplanen skal godkendes af Brønderslev Kommune.
