CIRCLE K DANMARK A/S (Circle K Kampmannsgade, Kbh V)  
Kampmannsgade 2  
1604 København V

## Miljøtilsynsrapport 2025, Circle K, Kampmannsgade 2, 1604 København V

| Tilsynsdato: | 14.marts.2025 |
| Tilsynstype: | Basistilsyn (tilsynet er varslet) |

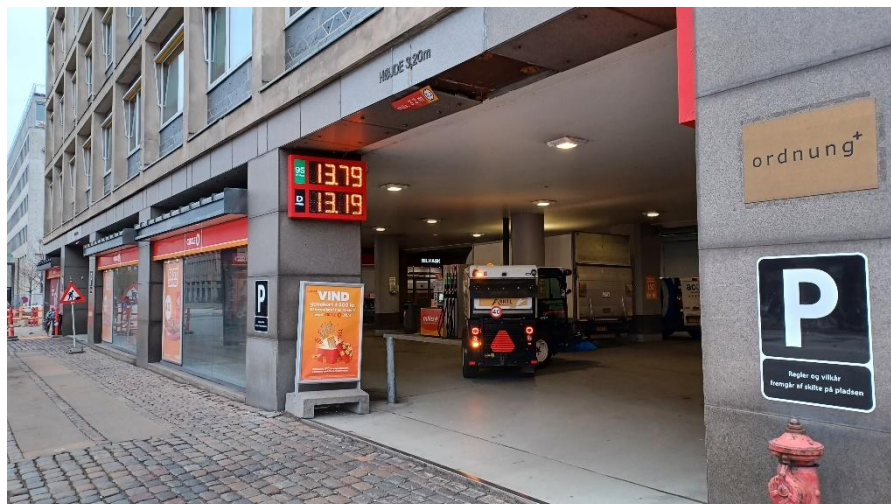
Tankstation med vaskehal og butik er beliggende lige udenfor de historiske volde i etageejendom (Shell-huset). Indretning er som skitseret på kort.

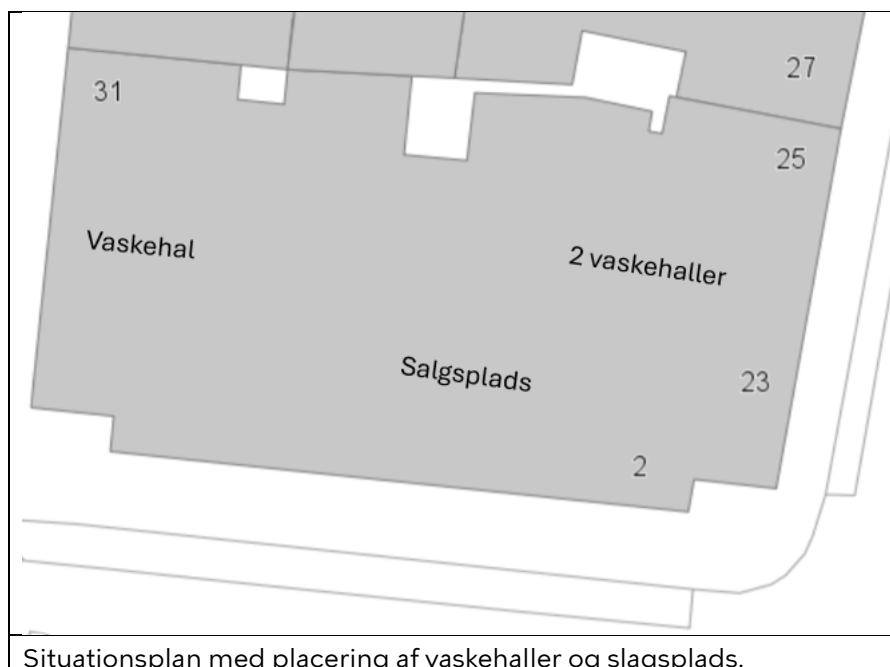
Situationsplan med placering af vaskehaller og slagsplads.

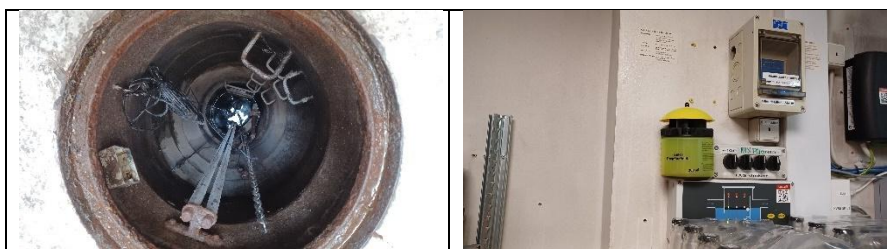
Der er en olieudskiller tilknyttet påfyldnings- og salgspladser.

Olieudskiller med niveaufølere og alarm.

Der er etableret niveaumålere og alarm. Der er dels en alarm på stationen samt en alarm hos et eksternt overvågningsselskab.

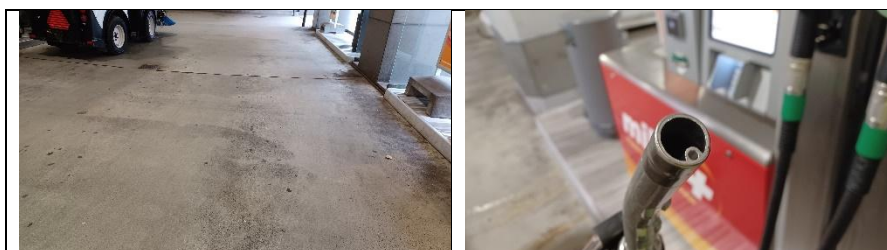
Belægning er af beton og i rigtig fin stand.

Påfyldningspistol er forsynet med returluftsystem.

Belægning og påfyldningspistol med returløb for luft.

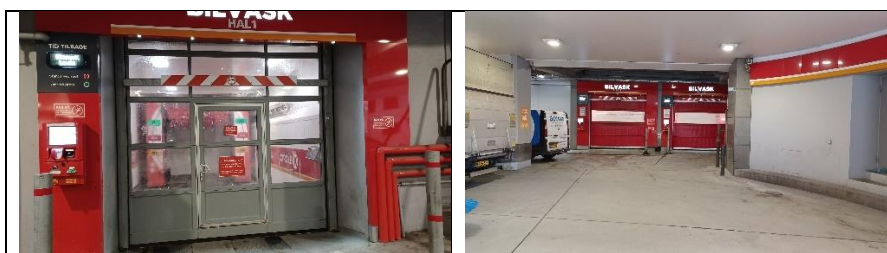
Der er 3 vaskehaller, hvoraf de 2 er placeret lige ved siden af hinanden.

Alle har ind- og udkørsel ud til salgspladsen inde i bygningen.

Der er 3 vaskehaller placeret inde i bygningen.

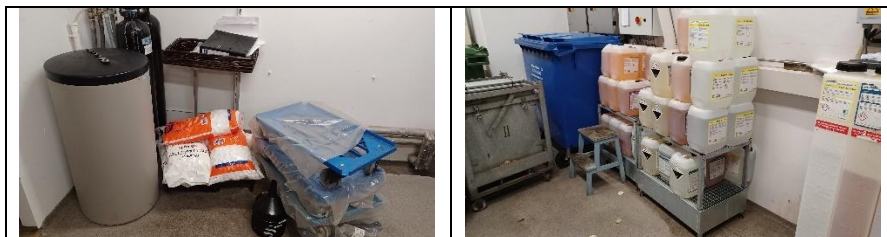
Ionbytter, salt og vaskemidler placeret på spildbakke

Til forbehandling af vaskevand benyttes ionbytter. Der benyttes salt til regenerering.

Vaskemidler er placeret på spildbakke.

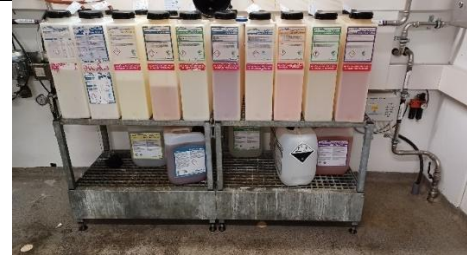
Doseringsbeholder samt oversigt af vaskemidler

Vaskemidler doseres fra teknikerrum. Der er fremsendt en liste over anvendte vaskemidler.

Tre vaskemidler indeholder stoffer, hvor der ikke er data for nedbrydelighed og giftighed.

Der er sendt særskilt besked til Circle K omkring vaskemidlernes indholdsstoffer.

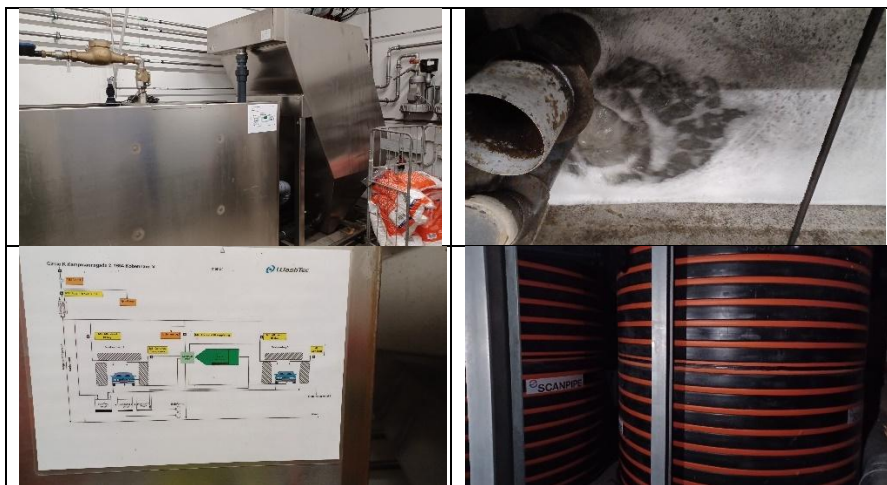
Vaskevandet fra vaskehallerne renses i et biologisk renseanlæg. Vand genanvendes og reducerer dermed det samlede vandforbrug.

Spildevandet renses biologisk. Når der er mere end 1 vaskehal kan det betale sig med biologisk rens af vandet til genanvendelse i vaskeanlægget.

Principskitse på biologisk rens af spildevand til genanvendelse samt af biobeholderne nede under jorden.

Ved biologisk rensning kræves der ikke en olieudskiller før tilslutning til kloak.
